河川・砂防施設の被害と山火事

株式会社エイト日本技術開発
 河川・港湾事業部
 中国支社 山本 剛
 東京支社 田淵政一・片山哲雄

1. はじめに

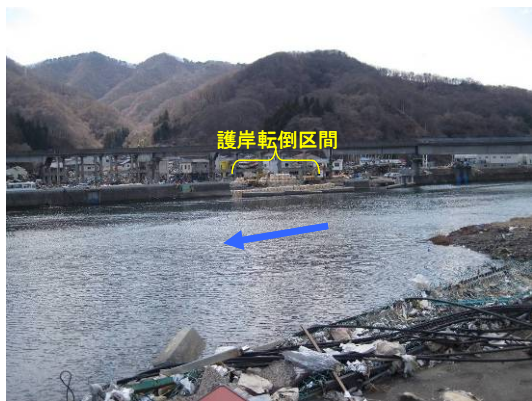
二級河川 甲子川の河川施設の被害状況は、全体的に被害箇所は少ない。しかし、特徴的なものとしては、パラペット護岸が川側に転倒していることである。（写真1）

写真1 甲子川 護岸転倒状況

この箇所は、津波が護岸天端を越え遡上してい

る区間である。転倒の原因は、（写真2）に示すように護岸背後の地形が谷地形となっており、遡上した津波の引き波が集中したことにより破壊したと考えられる。

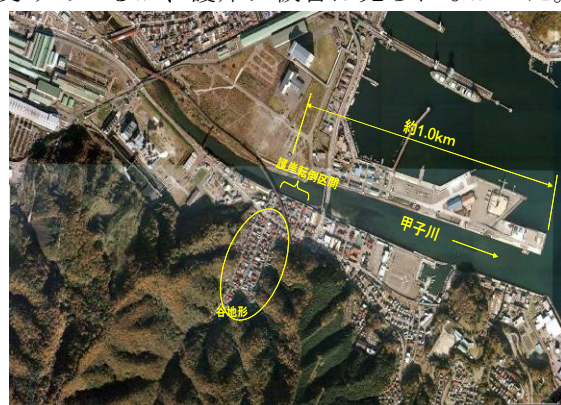
一方、河口部に近い左岸護岸は、背後の地形が谷地形となっていないため、堤内地の家屋は被害を受けているが、護岸に被害は見られなかった。

写真2 甲子川 河口～1kmの空中写真

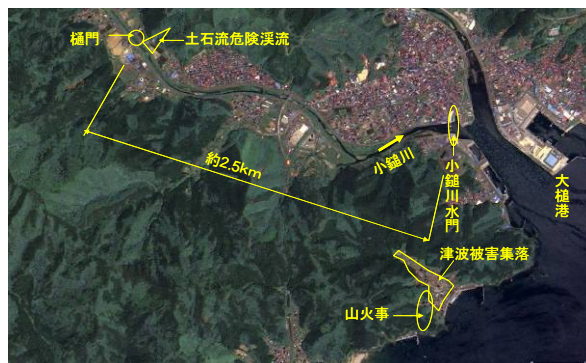
二級河川 小鍬川の津波遡上域には河川内にゴミ等が残置されており、河口から約2.5km付近まで遡上したことが窺われる。（写真3）

写真3 小鍬川 河口～2.5kmの空中写真

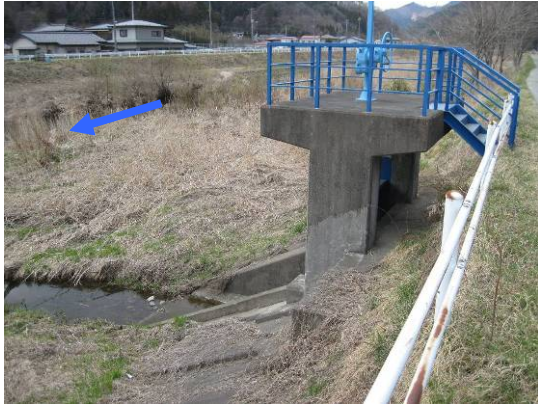
この地点の左岸側にある河川構造物の樋門を確認したが、ひび割れ等は確認出来なかった。（写真4）また、樋門より100m程度下流の左岸には土石流危険溪流が流入している。ここも津波の影響がなく、砂防えん堤には異常はなかった。（写真5）

写真4 河川構造物の樋門

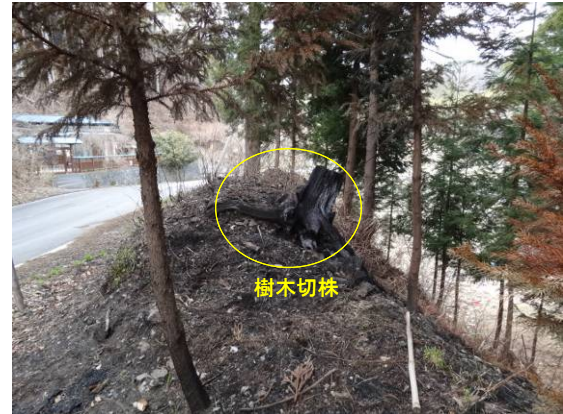
切り株の焼け方は生木に比べて激しいことがわかる。

写真7 切り株の燃焼状況

下草、切り株及び伐採した樹木等 水分が少ないものだけが燃えている状況である。(写真7)

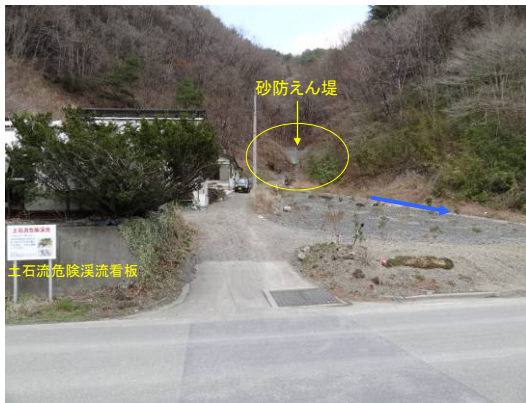
写真5 土石流危険溪流の砂防えん堤

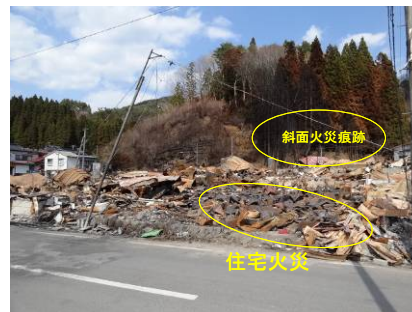
写真8

山田町田ノ浜地区で山火事の痕跡を確認した。海際の宅地等で発生した火事が、斜面樹木域に燃え広がった状況がうかがえた。(写真8,9)

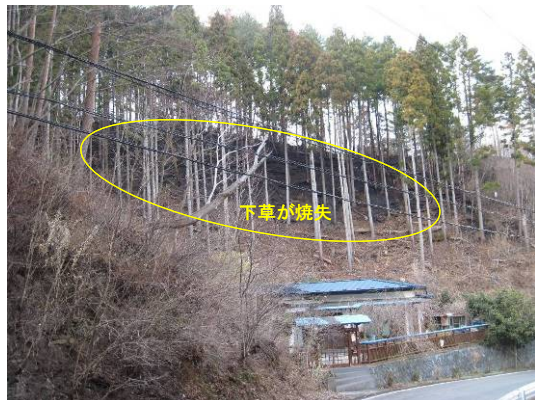
次に、大槌町と釜石市の境界付近で山火事の痕跡を確認した。(写真6)

下草及び木本の樹幹下部が炭化した状況である。山の裾にある住宅は津波被害からは免れていたが、裏山が山火事となっていた。この火事は、斜面の反対側が津波被害を受け住宅火災が発生し、延焼したためである。

写真6 森林斜面火災痕跡

これら山火事発生域の樹木が立ち枯れた場合、表土層が脆弱化し比較的小さい降雨でも土砂移動が生ずる危険性がある。したがって今後の斜面状況観察は重要と考えられる。

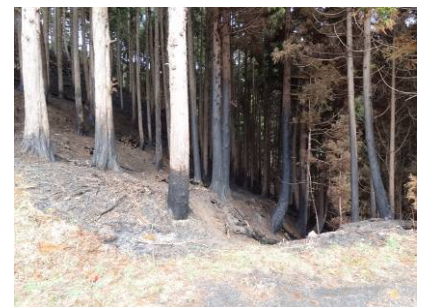
写真9

山火事は、大槌町同様に下草が焼失し、樹木(生木)の下部(胸高以下の部分)が黒くなっている状況で、樹冠部の枝葉は通常の緑のままであった。

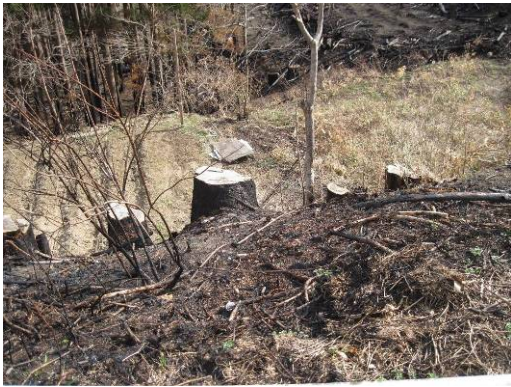
かなり広い範囲の痕跡を確認したが、どのエリアも状態は上記と同様であった。また、一部消火時に切り倒したものと想定される切り株群が確認された。(写真10)

写真10 樹木の切り株の状況

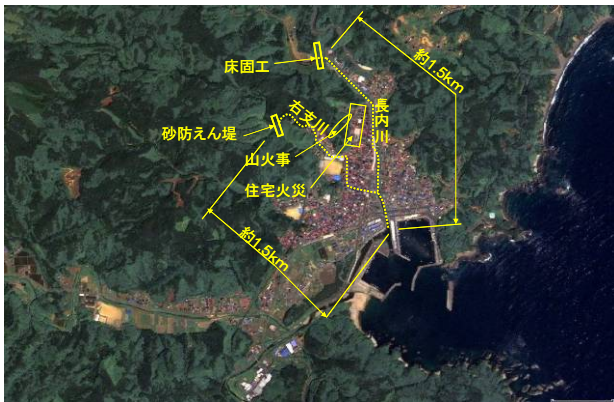
田老漁港に流入する長内川には、砂防指定が掛けられ、流路工や床固工、砂防えん堤工が設置されている。(写真11)

写真11 長内川 河口～1.5kmの空中写真

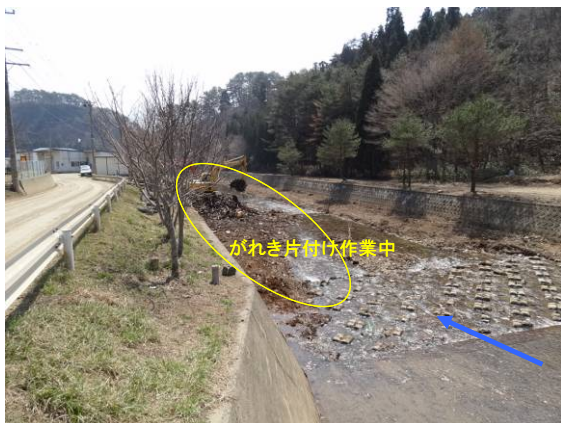
津波の影響は、河口から約1.3kmのところまで及んでいるが、護岸天端を越流していないため河川施設及び砂防施設に損傷等は見受けられない。(写真12)

写真12 長内川 河口から約1.3km付近の護岸の状況 (護岸被害なし)

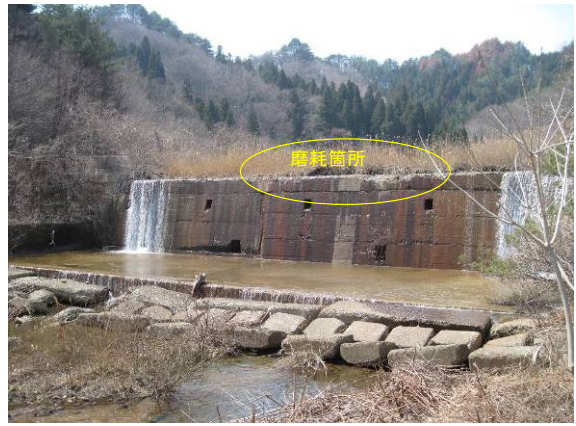
河口から1.5km地点の床固工は、震災の影響よりむしろ土砂が混入した流水による磨耗が進行している状況である。(写真13)

写真13 長内川 河口から1.5km地点の床固工の状況 (流水による磨耗あり)

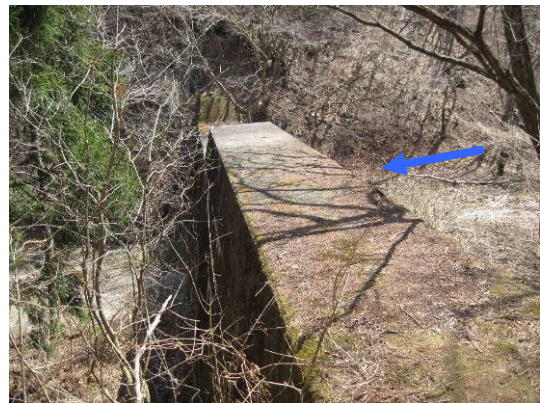
長内川の右支川の状況も長内川本川と同様に河口から1.5km地点にある砂防えん堤工には、異常は見受けられない。土砂の異常堆積も確認できなかった。(写真14)

写真14 長内川右支川 河口から1.5km地点の砂防えん堤工の状況 (異常なし)

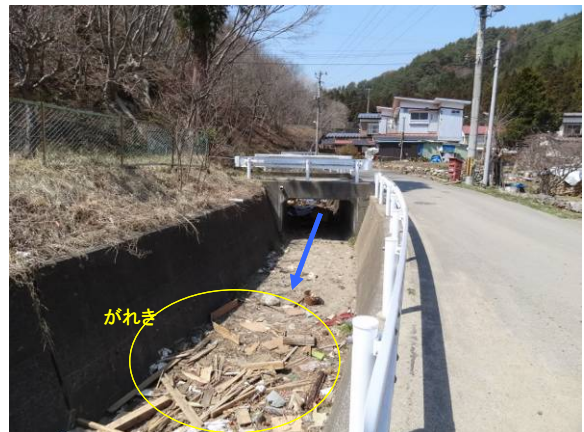
同じく右支川で河口から1.0km付近には、がれきの残存が確認でき、津波の遡上痕がわかる。流路工にも被害は見られない。(写真15)

写真15 長内川右支川 河口から1.0km地点の流路工の状況 (流路工には被害なし)

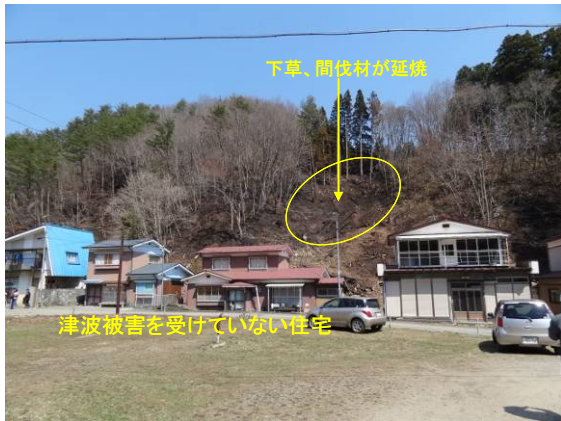
長内川右支川の河口から 1.0 km 付近の左岸には、津波被害から免れた住宅がある。しかし、住宅の裏山は山火事が発生していた。(写真 16)

火事の様子は、他地区と同様、下草や放置された間伐材が主に燃焼していた。

写真 16 津波被害を受けていない住宅の裏山火災状況

山火事発生域の樹木が立ち枯れた場合、表土が脆弱化し比較的小さな降雨でも土砂移動が生ずる危険性がある。

しかし、現状では下草や樹木の幹下部の樹皮が焦げている程度であり、すぐに枯れるような状態ではないと思われる。そこで、斜面の植生の状況をしばらく観察することが重要である。

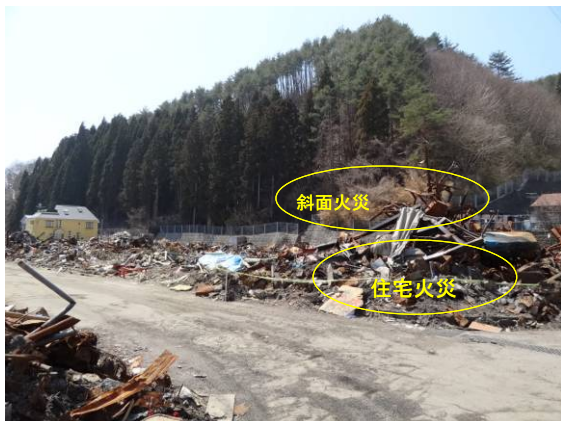
これは斜面の反対側が長内川本川の河口から 1.0 km 付近であり、津波の被害を受け、住宅火災が発生したため、裏山に火災が発生し飛び火し延焼したものと考えられる。(写真 17)

写真 17 写真 16 の反対斜面の火災状況
