津波からの避難

株式会社エイト日本技術開発

宅地造成地盤の被害

下水道施設・管路の被害

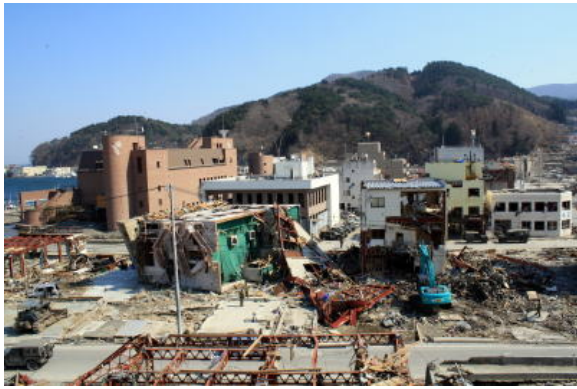
15m を越える津波が襲った。特徴的なのは、数棟の RC ビルが転倒したことである。現地の状況を見たのは1ヶ月後で既に周囲で瓦礫撤去作業が始まっていたので、被災時の状況は把握できなかった。転倒の原因としては、波力の強さに加え、浮

力の作用、液状化の影響、等、が考えられている（例えば3)5)。メカニズムの解明は重要であるが、この場合も、転倒に至ったのは一部であり、少なくとも高い津波が条件となっていると考えられ、一般的には耐震性がある RC 造ビルであれば、津波避難ビルとして活用可能と考えられる。

写真1 女川町中心部の状況

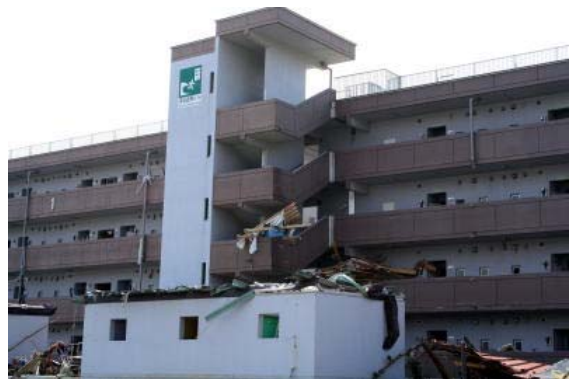
今回の地震でも、RC造の多くは流されることなく留まっており強度は有している(女川町など一部倒壊したものもある)。しかしながら、高さについては15mもの津波が襲った場所では、4階さえも冠水しており、場所に応じた指定が重要であること、余裕があれば少しでも高い場所へ避難する必要性を周知すべきこと、がわかる。**写真 3**は建設時から津波避難ビル機能を持たせた典型的な例である。南三陸町の海岸近くにあり、近くの公園にいる人などにとって貴重な避難場所となる位置にある。ところが、ここの屋上にも津波は達している。それでも、避難した約50人は、胸の下まで津波に浸かって手摺につかまりかろうじて無事だった(朝日新聞による)。津波避難ビルの難しさを感じさせる事例である。

写真 3 典型的な津波避難ビル
(南三陸町の町営住宅)

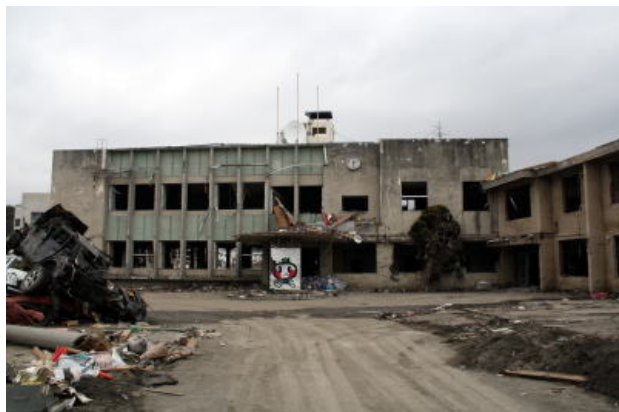
写真4 大槌町役場

市役所・町役場が被災し行政機能が十分に果たせなくなったり、病院が被災し十分な医療を施せなくなった事例がいくつか見られた。**写真 4**は大槌町役場であり、町長も亡くなっている。**写真 5**は南三陸町中心部にある公立志津川病院で、この西棟は5階建てであり、4階まで津波に襲われた。限られた時間で入院患者を5階に引き上げられたのは4割程度であり、看護師も犠牲になっている。入院機能を有する病院は、津波を避けた位置に建設する必要がある。ただし、学校は郊外の高台に

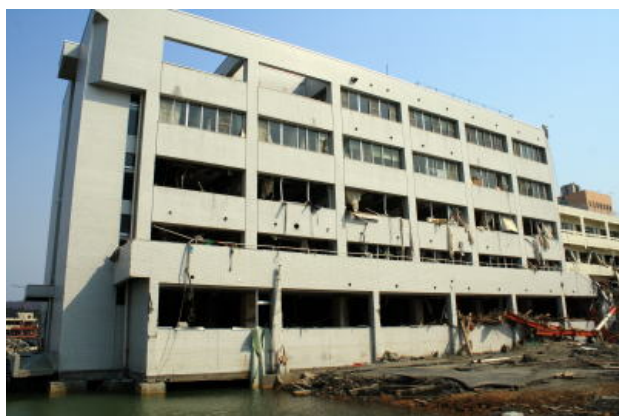
写真5 公立志津川病院

設置しやすいが、日常生活のためには、役場・病院は生活の中心の場に置かざるを得ない。いずれも、小規模の自治体であるので、難しい問題である。

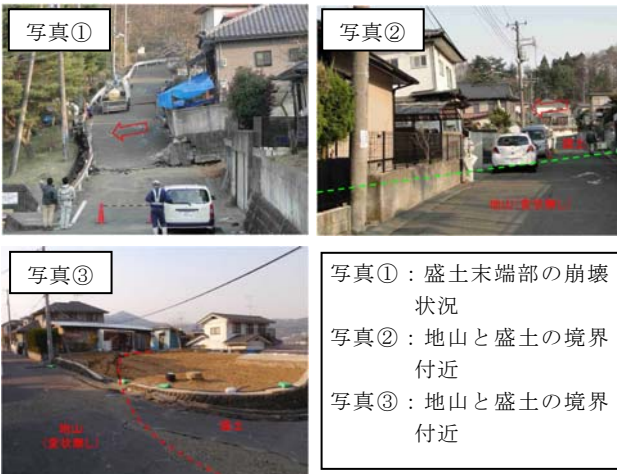
青葉区折立地区は1961年に造成されており、1960年の空中写真から折立5丁目付近の地形判読を行い、谷埋め盛土の範囲を推定した。その結果は図3に示すとおりであり、その中で特に変状が大きかったのは、折立小学校南側の谷埋め盛土である。当地の被災状況を写真1に示した。なお、当地はすべり対策工は未実施である。

写真に示すように、盛土全体が谷部下流側に滑動しており、盛土部末端は折立小学校へ向かって滑り出している（写真①）。また、谷部側面の地山と盛土との境界付近では、盛土部のみが変状を起こしていることが確認された（写真②、③）。

写真1 未対策造成地盤の被害状況(折立地区)

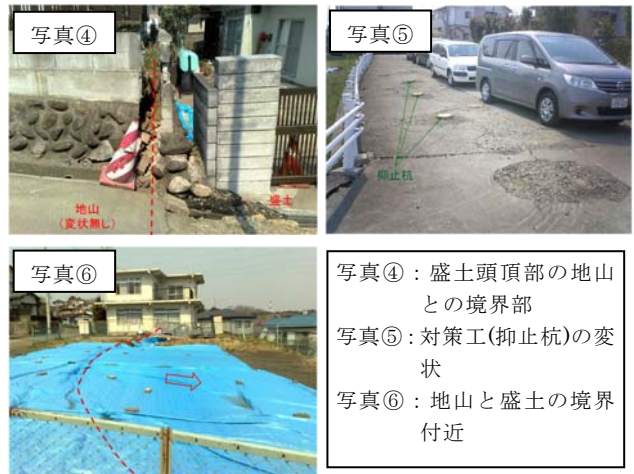
写真2 対策済造成地盤の被害状況(緑ヶ丘地区)

写真に示すように、対策工未実施の折立地区のような甚大な被害は見られないものの、盛土全体が北東方向の谷部下流側に変動を起こしていることが確認された。また、盛土頭頂部付近などでは、折立地区同様地山と盛土との境界付近では、盛土部のみが変状を起こしていることが確認された(写真④、⑥)。

また、当地区では対策工として集水井および抑止杭工が成されており、今回の地震によって杭が谷側に押されていると共に、杭頭が地表目に露出していることが確認された(写真⑤)。

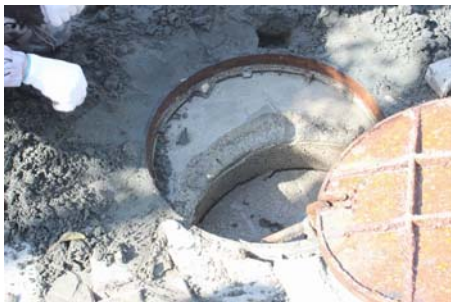
写真3は、千葉県浦安市の被災例である。液状化により細かい粒子の砂が人孔内に堆積、閉塞している。今回は地震動の継続時間が長く、管路や人孔の隙間や、人孔蓋の穴から砂が入りやすい条件があったものと想定される。

写真3 液状化による人孔の閉塞
(千葉県浦安市内)

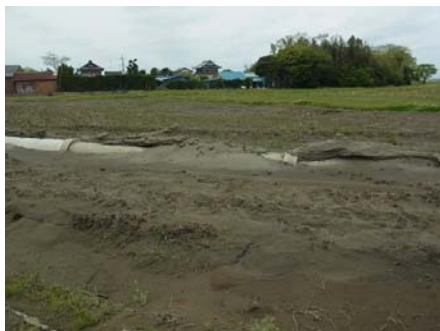
写真4は、茨城県内における、液状化による下水管渠の浮上の状況である。

写真4 液状化による管路の浮上
(茨城県内)

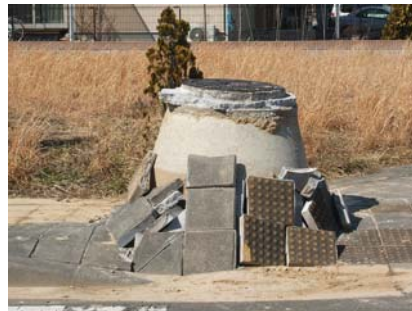
写真5は宮城県白石市内での状況である。舗装を突抜け、1m以上も人孔本体が浮き上がっている。

いずれも管路の埋戻し土の液状化に伴い発生した事例と思われる。

写真5 液状化による人孔の隆起
(宮城県白石市内)

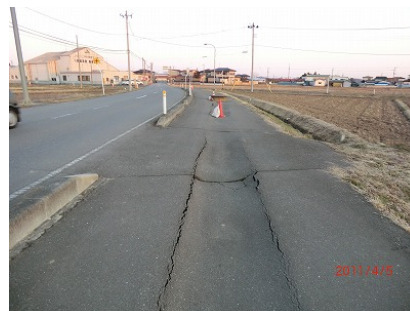
同様に埋戻し土の液状化により、路面の沈下も確認されている。

写真6は、宮城県栗原市の状況である。

写真6 液状化による路面沈下
(宮城県栗原市内)

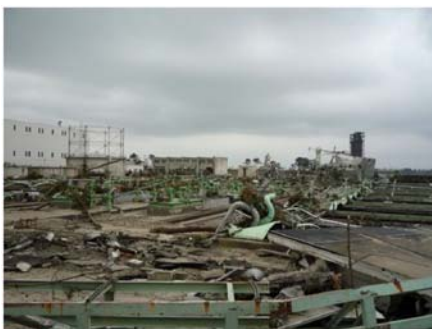
写真8は、津波による浸水後の同浄化センターの状況である。地上部にある配管や機械設備などは破壊されている。

写真8 津波発生後の南蒲生浄化センター
—被災状況(仙台市 Web)

センター内の被災状況を観察すると、程度の差はあるが、すべての建屋は津波の衝撃により壁、柱が破壊されており、地上の構造物、施設の被害は甚大である。

反応槽への海水の浸入、電気機械設備の海水の浸水により、当処理場は機能停止となっている。

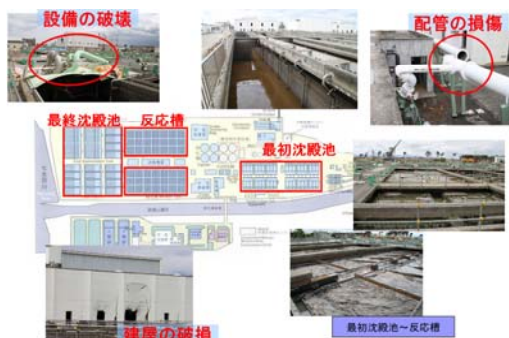
反面、沈殿池、反応槽などの土木構造物については、大きな被害はみられなかった。

図1 南蒲生浄化センター被災状況

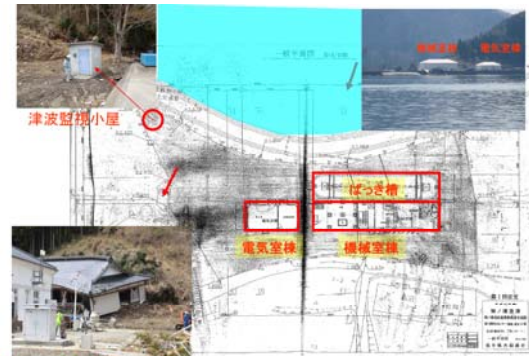
津波による近隣家屋の被害
図2 蛸の浦浄化センター被災状況

津波の直撃を受けたにもかかわらず、一見すると建屋は破損されていないようにも見える。実際に、土木施設には、ほとんど被害が見られない。

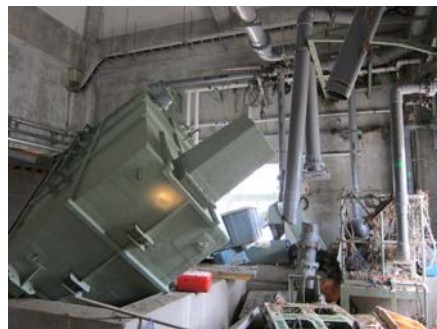
しかし、電気室、機械室の内部は津波の直撃による冠水や破損のため、処理施設の機能は完全に停止している。(写真9参照)

写真9 蛸の浦浄化センター内部被災状況

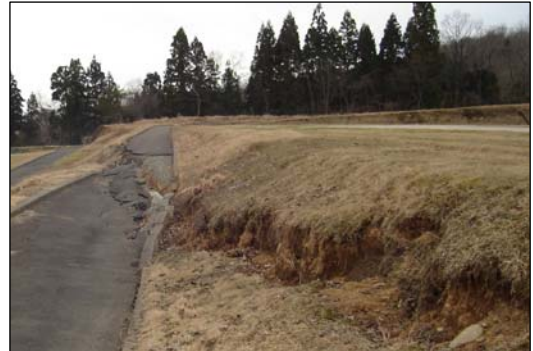
花巻広域公園での地震動による公園施設の被災状況は、中越地震の時と同様に、盛土部分での地盤変状が確認され、特に切盛境での側方流動が認められ（写真 4 及び 9）、都市公園の震災時利用を想定する場合には、切盛境での側方流動による面的な被災リスクを考慮することの重要性を改めて確認することができた。

写真9 小千谷市白山運動公園の切盛境の側方流動 (中越地震)

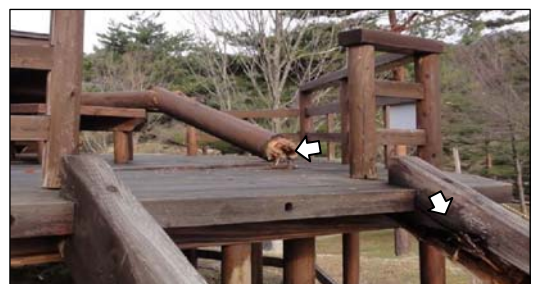
倒壊した四阿（写真 6）は、屋根部分が大きく構造上の弱点を抱えていたと判断できるが、損傷箇所を注視すると、黒色を呈し腐食していたことが伺える（写真 10）。

写真10 倒壊した四阿の腐食 (花巻広域公園)

しかしながら、このような木製の小規模な四阿について、地震動を考慮した構造計算を実施する必要性はないと判断するが、これまでの震災による知見や教訓情報を活かして、施設の健全度に対する日常管理の配慮や柱の計画更新、また計画・設計時における柱数や基部及び緩衝部等への鋼材の使用等の配慮が必要であると考えられる。

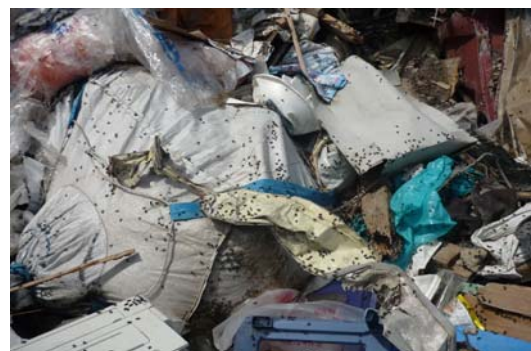
- ・他の地域と比べて圧倒的にガレキの量が多い、既に一次集積所が満杯状態。
- ・分別状況は良好であった。
- ・津波被害が無かった所、浸水した所、半壊、全壊、消失と同じ地区の中で混在し、複雑怪奇である。
- ・石巻港の製造業、水産加工場等が壊滅的で、周辺は臭いや衛生面で最悪の状況。
- ・県内で最も時間が掛かることが予想される。

図3 衛生状況の悪化
