2015年ネパール・ゴルカ地震 被害調査報告

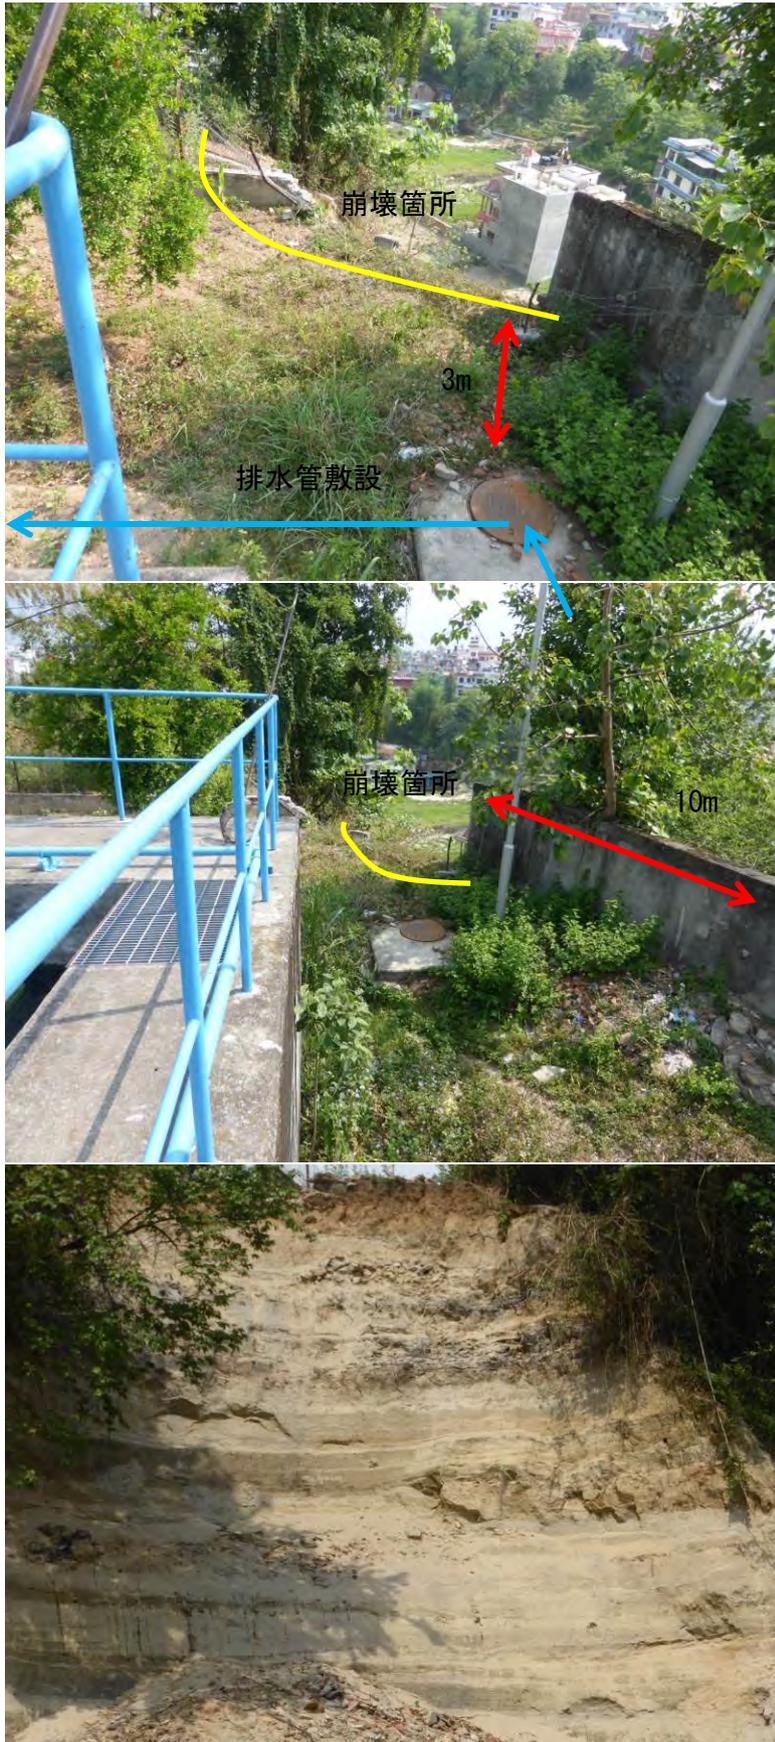
写真-4.4 被災状況(2)

- ・崩壊頭部背後の水道施設。
- ・直近の排水管マンホールまでの離隔は3m。

- ・崩壊部に隣接する壁の変状。
- ・今回の崩壊部より写真手前10m付近まで下記写真のような古いクラックが見られ不安定化傾向が地震前から生じていた。

- ・崩壊面の状況。
- ・ほぼ水平に堆積する段丘堆積物(半固結堆積物)。
- ・砂と粘土が繰り返し分布する。
- ・崩壊後の斜面は、新たな崩壊傾向はなく概ね安定している。

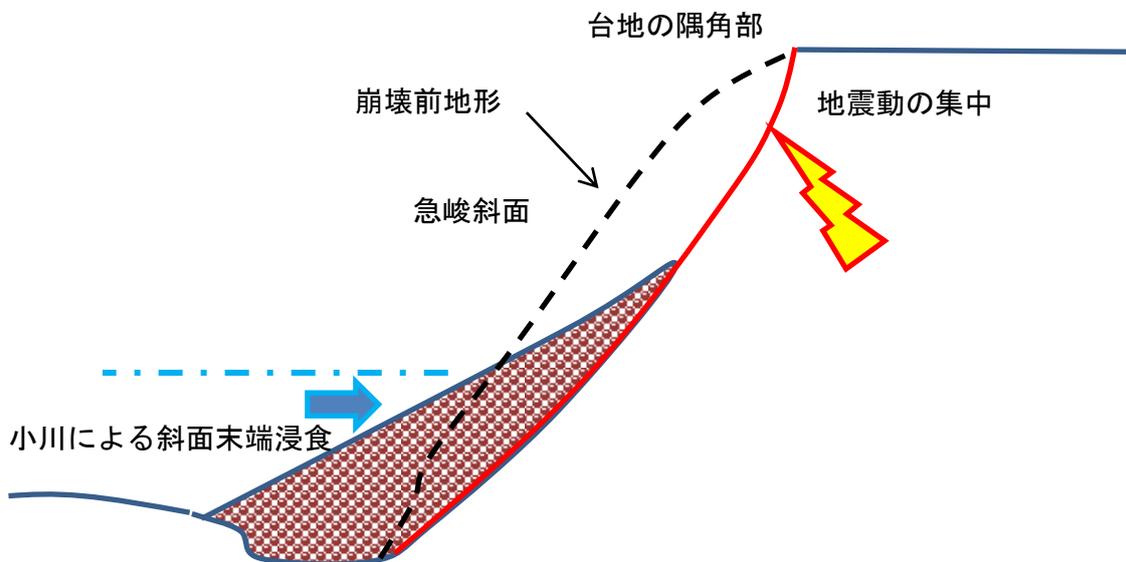
図-4.6 崩壊発生機構のイメージ

崩壊発生機構

- 小川の斜面末端部の浸食により、急な崖が形成されていた。
- 台地隅角部に地震動が集中した。

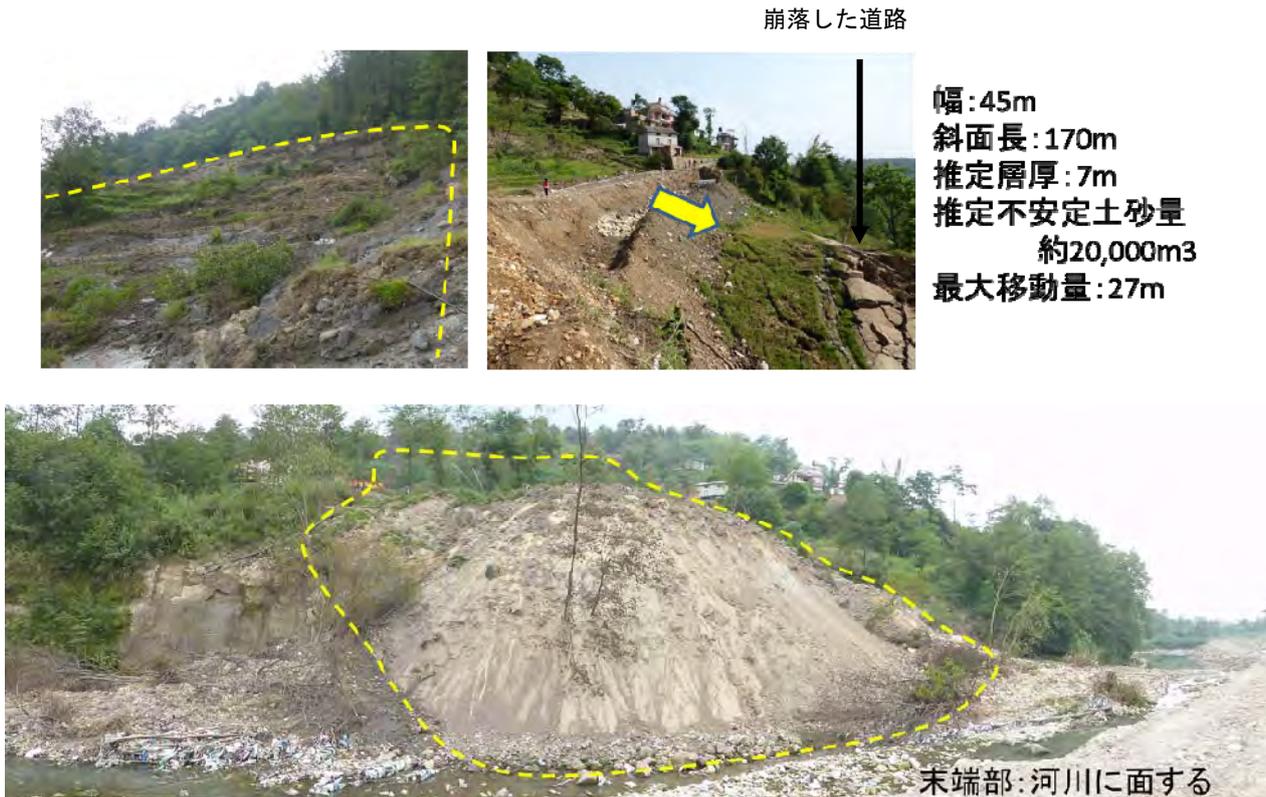
写真-4.11 ファーピング地区の地すべり

ファーピング地区において写真-4.11に示す顕著な地すべりが発生し、道路が完全に崩落するとともに、道路に埋設されていた水道の送水管が破断した。

聞き取り調査によると、地震発生前から亀裂などの変状があった箇所が地震動により拡大し、その後3日程度かけて大きく変動したとのことであった。現地調査の結果では、地すべり規模は幅45m、斜面長170m、推定移動土塊量約20,000m³、水平移動量は約27mであった。

基盤岩は軟質化した泥質片岩であり、その上位を崩積土および段丘堆積物が被覆していた。主な移動土塊はこの崩積土、段丘堆積物である。また、地すべり頭部付近では、多量の湧水が認められた。

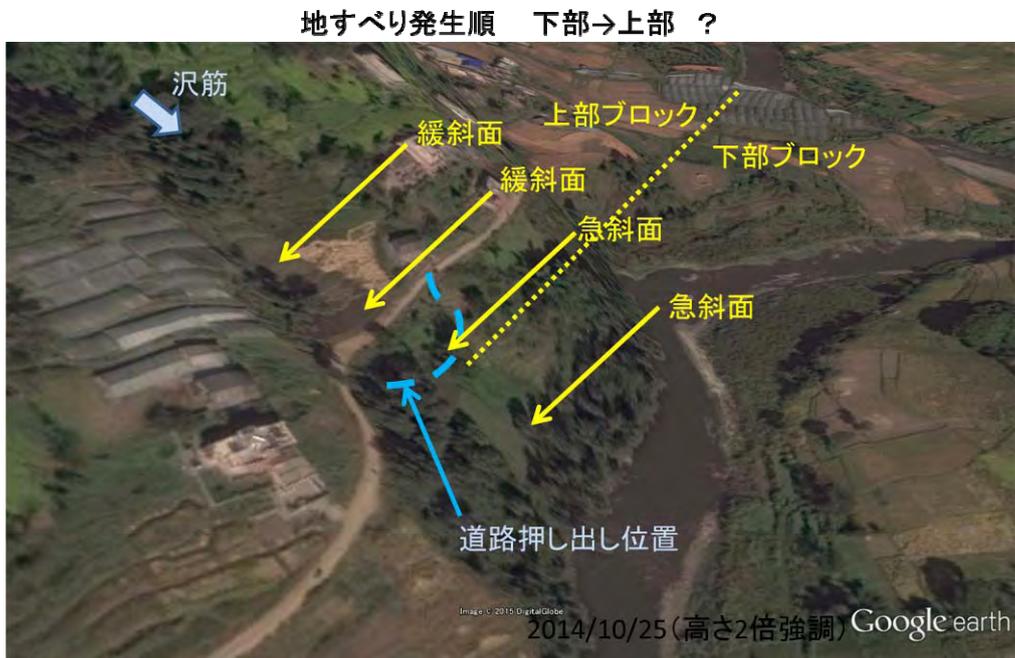
写真-4.17 現地調査結果 (4)

- ・上部ブロック: ほぼ土塊は滑落し、崩壊前道路付近に堆積
- ・下部ブロック: 河川に押し出し

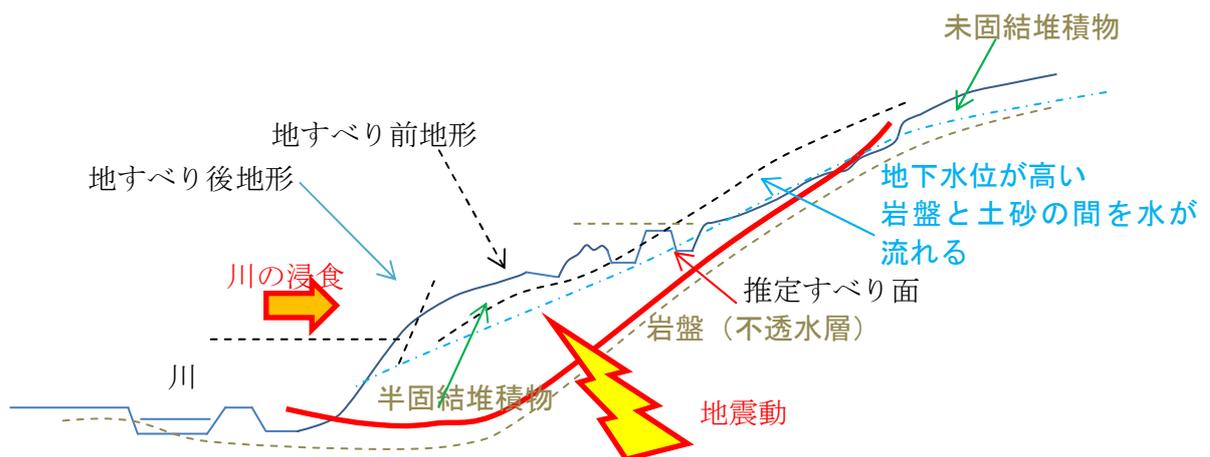
図-4.10 地すべり発生機構の推定

- 川の浸食と高い地下水位により不安定化が進んでいた。
- 地すべり斜面下方が急峻な斜面で、不安定化しやすい形状であった。
- 上記のような地形地質要因に地震動が加わり、大規模な移動が発生した。

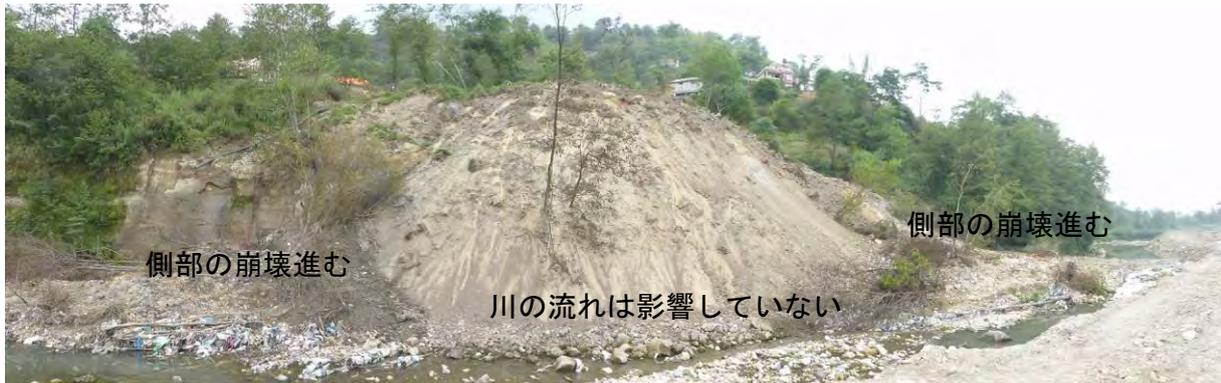
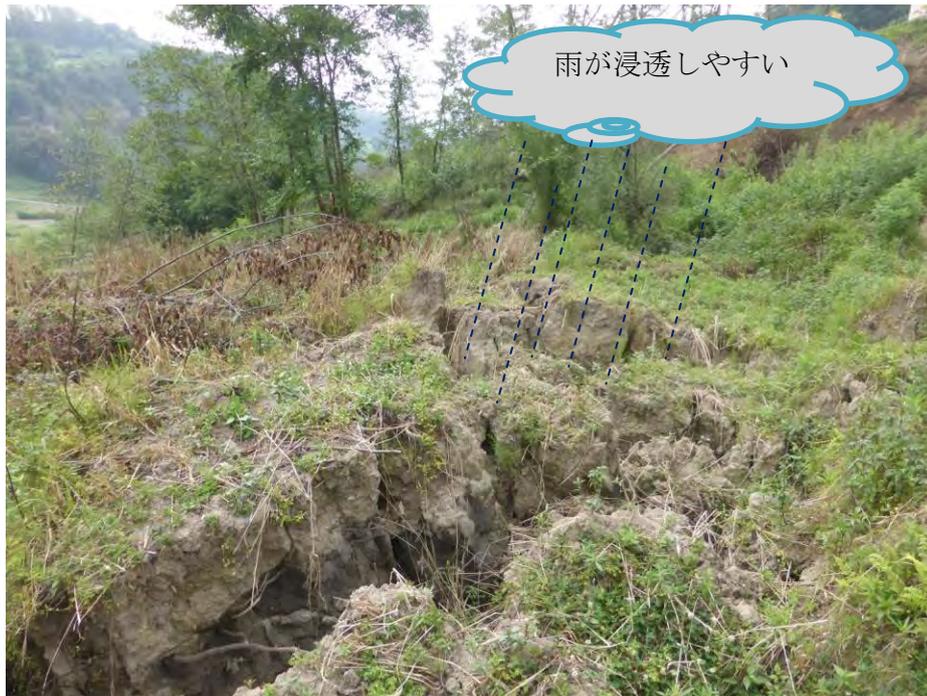
写真-4.19 現在の状態

ただし、湧水により側方部（地すべり両側）の浸食が進みつつあるため、側方の浸食が進むと、急激な変動が生じる可能性がある。

また、地すべり土塊内に多くのキレツが発生しており、雨水が浸透しやすい状態となっており、雨による不安定化が発生しやすい状態である。

地すべり土塊内には大きな亀裂が多く形成され雨が浸透しやすい

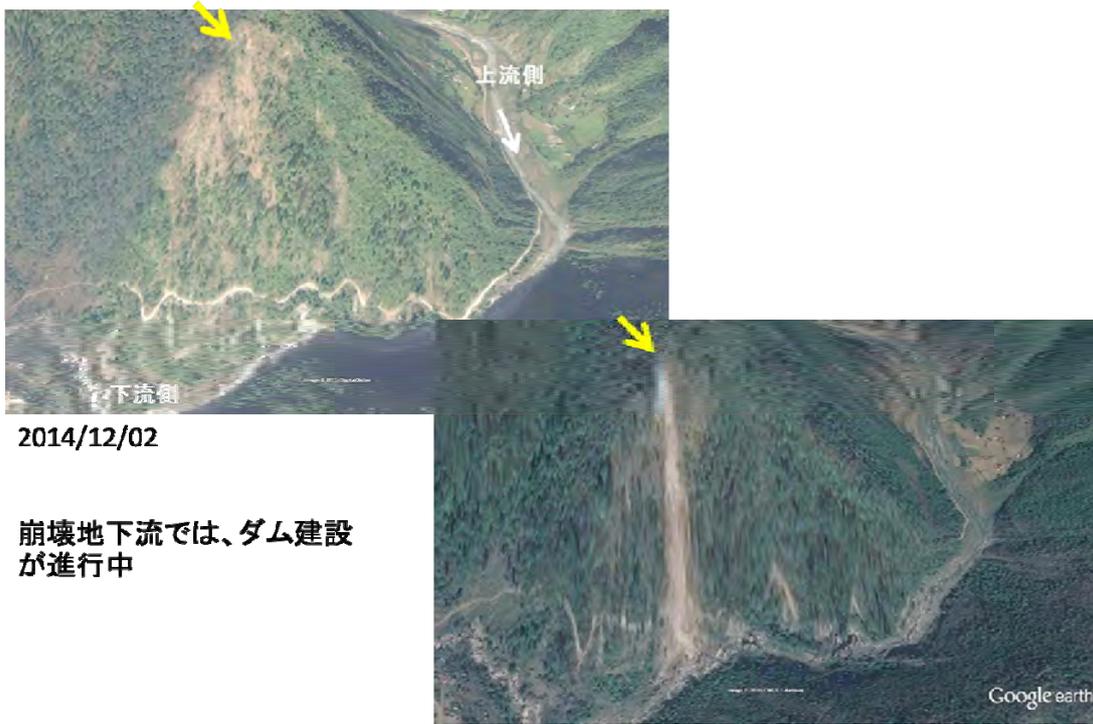
写真-4.20 バグマチ川沿いの表層崩壊箇所

- ・ 基盤岩（貫入岩：花崗閃緑岩）が露出している急斜面で発生。
- ・ 崩壊の深度は浅く、幅も狭いが、崩壊面上に不安定な岩塊が多く残留している。
- ・ 道路上の崩土は谷側に排土しているのみ。
- ・ 幅30m、斜面長250m程度、推定崩壊土量7,000m³

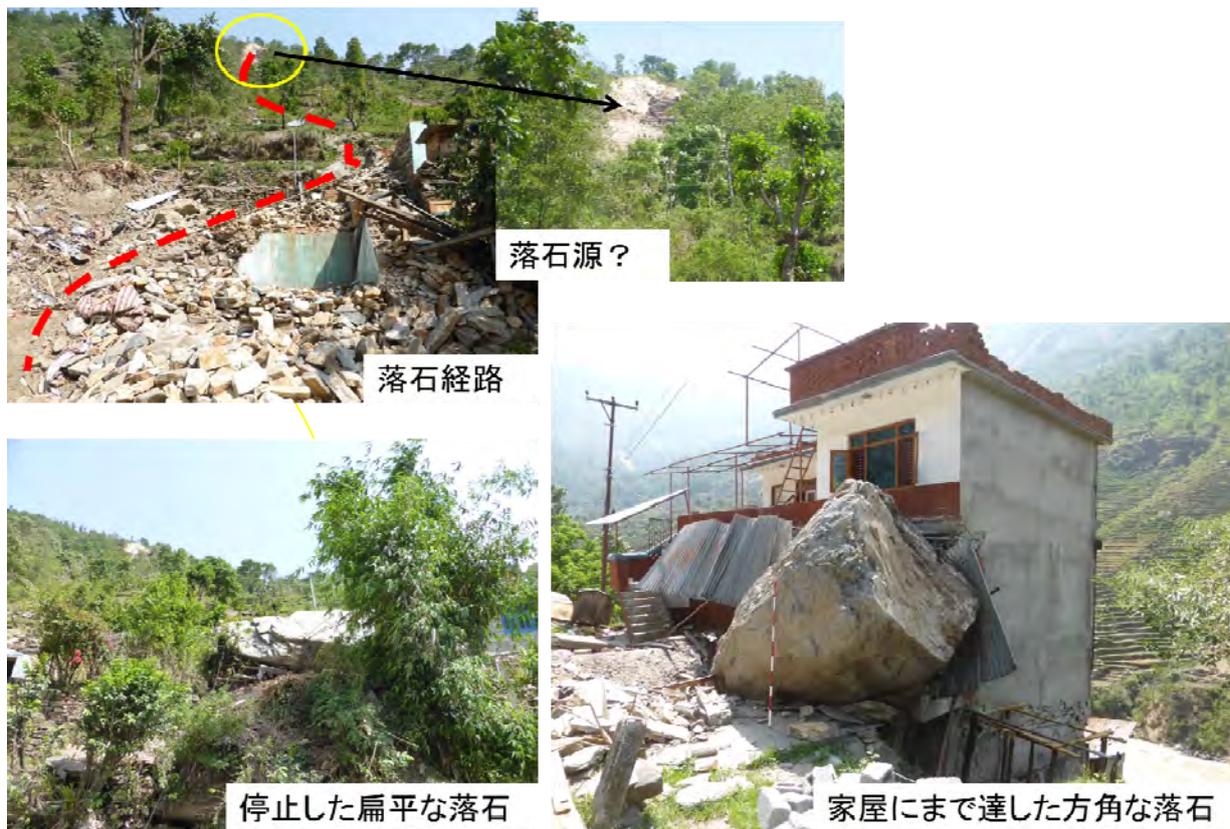
写真-4.28 バラビセ北方の巨大な落石
(N27°50'2.32" E85°52'16.73"付近)

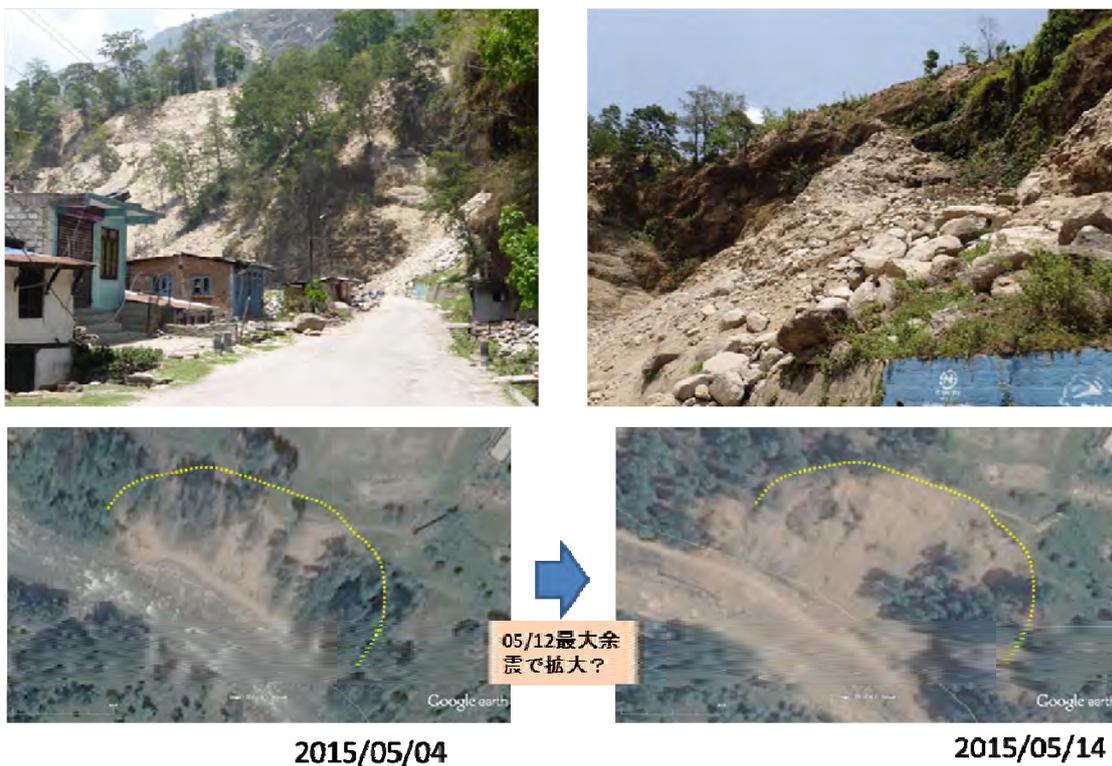
写真-4.29 バラビセ付近の崩壊状況
(N27°48'0.03" E85°53'41.33"付近)

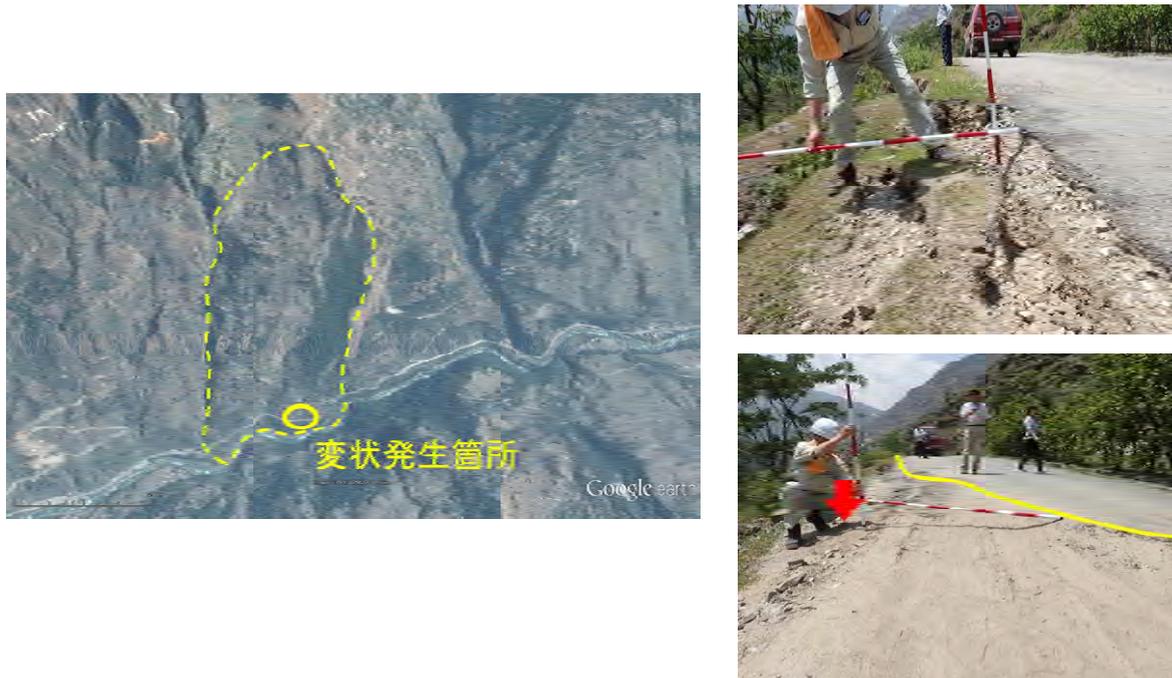
写真-4.31 バラビセ北方の谷川斜面の変状
(N27°48'44.32" E85°53'7.16"付近)

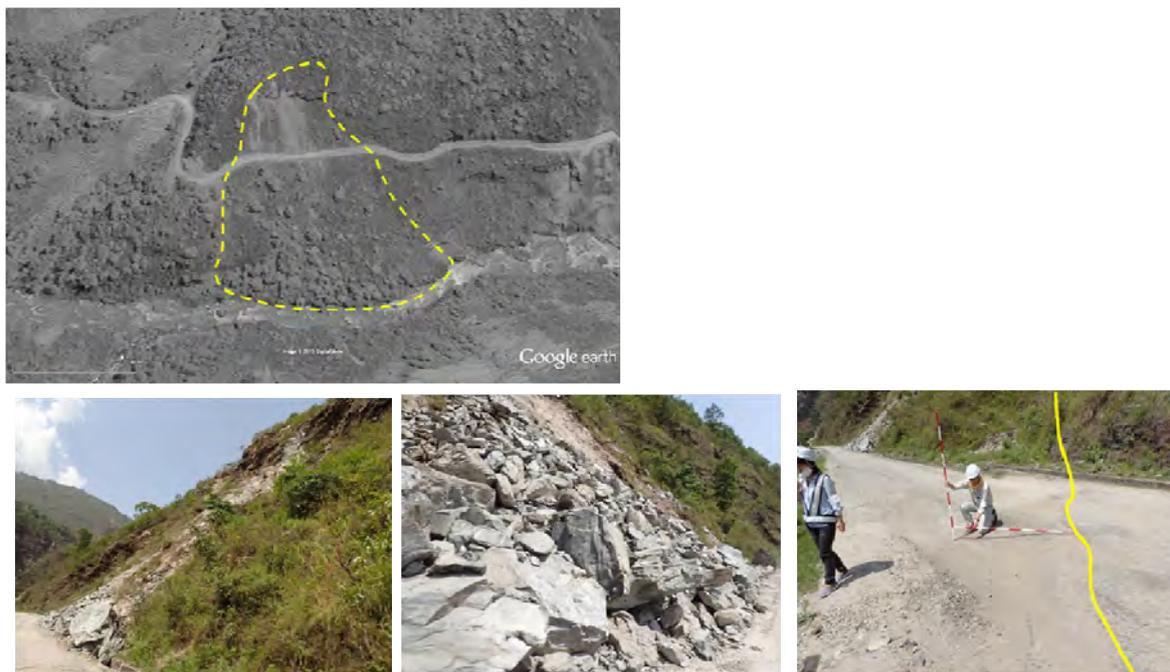
- ・山側斜面は表層崩壊が発生している。
- ・路面には20cm程度の段差が発生しており、山側の崩壊箇所に連続している。
- ・河川への押し出し地形が見られ、地すべり変動が生じているものと考えられる。
- ・大規模な変動が発生した場合には河道閉塞の危険性がある。
- ・変状区間は幅150m、斜面長250m、推定不安定土量550,000m³

写真-4.32 バラビセ北方の山側・谷川の変状
(N27°52'16.16" E85°52'59.12"付近)

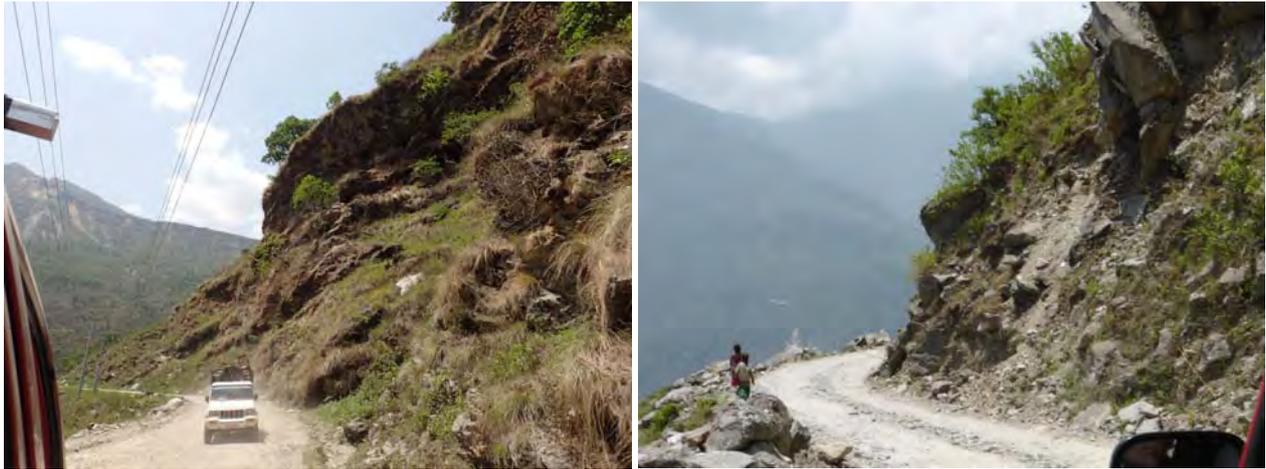
写真-4.35 今回土砂崩壊が無かったが危険な箇所

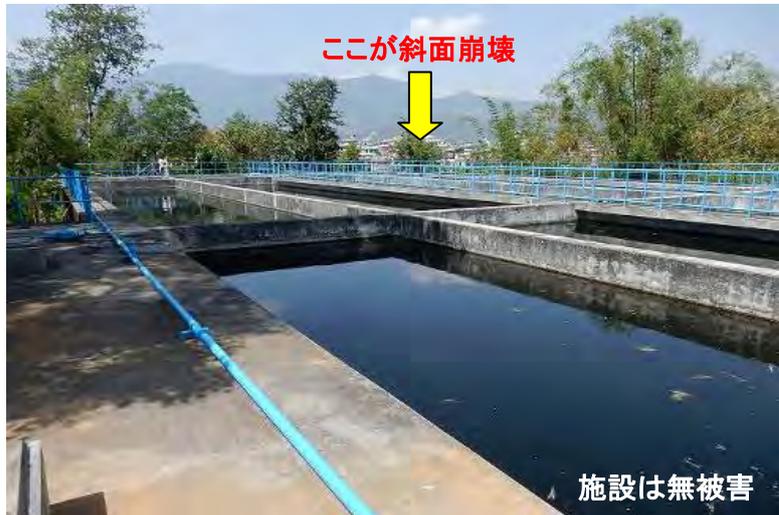
写真-5.1 バンスバリ浄水場沈殿池

カトマンズ盆地内には10箇所の給水システムが存在し、これらはカトマンズ盆地水道公社 KUKL (Kathmandu Upatyaka Khanepani Limited) が経営している。カトマンズ盆地内に関しては、今回の地震で施設そのものが大きな被害を受けたものは報告されていないが、4章で示したようにファーピング地区での斜面災害の影響で送水管が破断したものや、写真-5.1に示すようにバンスバリ浄水場がある高台の敷地境界で斜面崩壊が発生し、応急対策が必要となったものがあつた。

斜面崩壊箇所は、写真-5.2 (右上) のように、施設のマンホールから3m程度の離れしかなかったが、同写真 (左上) のように沈殿池の躯体に損傷はなく、同写真 (左下) のように敷地外壁に亀裂があつたが古い物のように思われた。

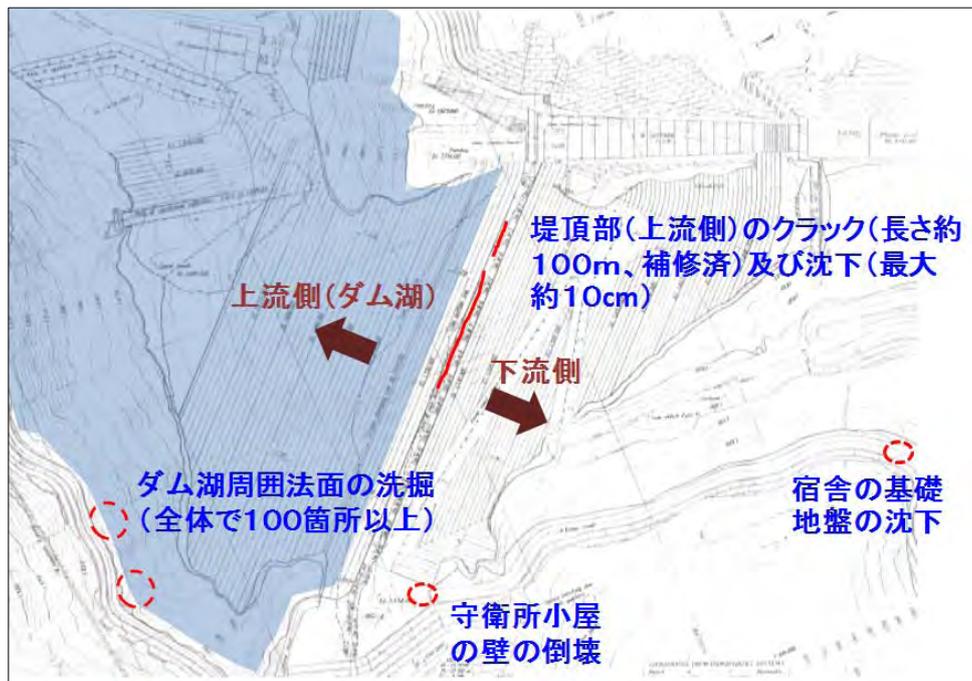
図-5.1 クレカニダムの主な被害箇所

図-5.1 に示すように、主な被害は堤体クレスト部にクラックが長さ約 100m にわたって生じたもので、写真-5.4（右上）に示すようにこのクラックの上流側が最大約 10cm 沈下しており、上流側法肩部分がすべり変形したものと見られる。ただし被害は軽微であり、クラックもグラウト充填により補修済のため、直ちに安全上問題となる状況ではないと考えられる。

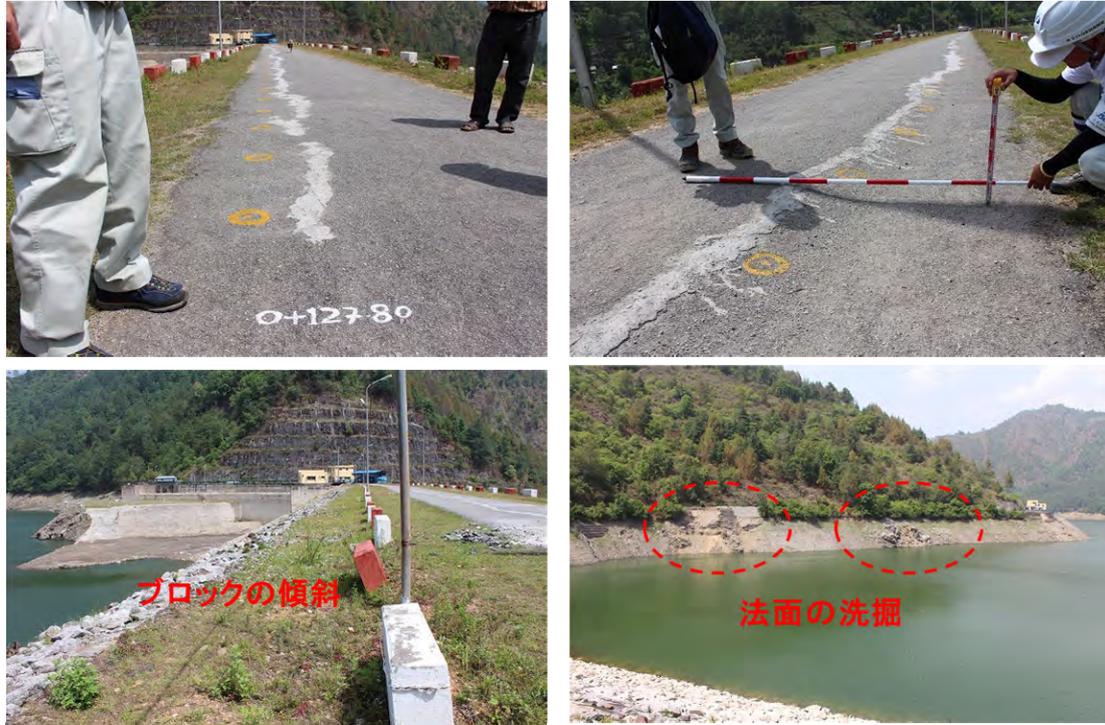
写真-5.4 ダム堤体と法面の被害

一方、写真-5.4 (右下) に示すようにダム湖周囲の法面がダム湖のスロッシングにより洗掘されており、全体で 100 箇所以上同様の被害を受けたとのことである。スロッシングは周期 10 秒程度の非常にゆったりとしたものだったようである。地震時の水位は、H.W.L より 6m 低い状況であった。その他、写真-5.5 のようにダムを守衛するネパール軍の宿舎等に一部被害が見られた。

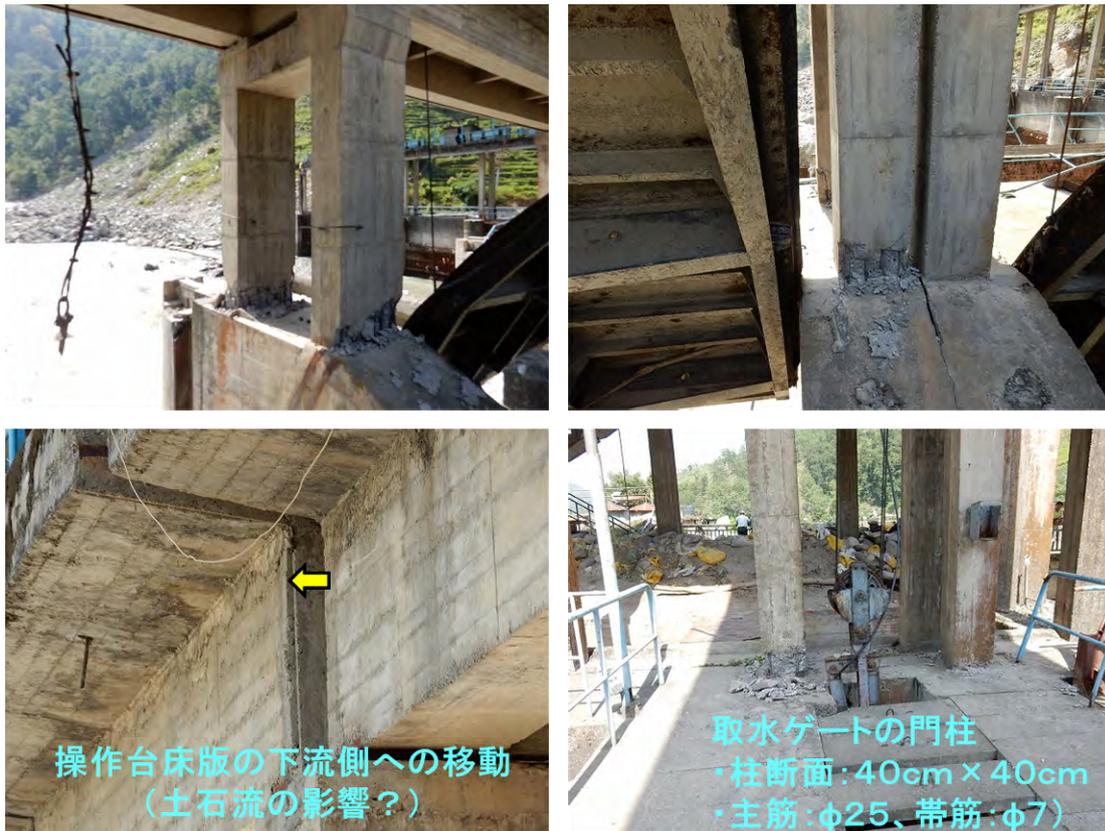
写真-5.7 取水ゲートの門柱および操作台の被害

主な被害は、写真-5.7に示すようにRC造の門柱基部に曲げ破壊が生じ、柱上の操作台床版も下流側に10～15cm程度移動した。ただし、操作台の移動は去年の土石流によるものかも知れない。また、写真-5.8に示すように取水ゲートから発電所に通水する開水路の底版に大きな亀裂と沈下が見られた。この水路は無筋である。

ここは盆地外の山間部のため、地震の揺れはカトマンズ市内のものより短周期成分が卓越し、構造物の固有周期に近づく方向の揺れであったと予想される。ただしその大きさは不明である。開水路の底版の亀裂は、地震前にも発生していたようで、過去にグラウト充填の補修をしている区間がいくつか存在した。恐らく過去に発生した亀裂から底版下面の基礎地盤が流水によって洗掘され、空隙が発生していた可能性が考えられる。実際に底版を研った箇所空隙の存在が認められた。施設管理者には、空隙の分布を調査し、空隙の充填による補修を提案した。

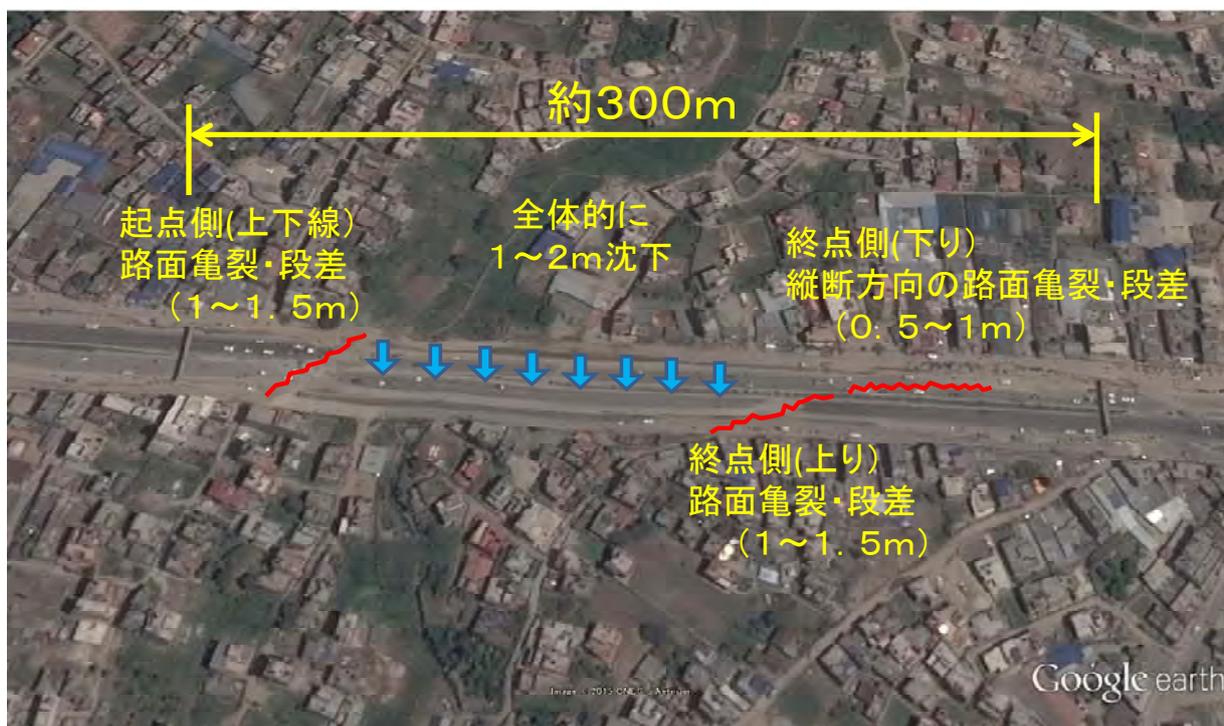
図-6.1 KB 道路の被害発生箇所

主な被害は図-6.1 に示すように旧河道部を横断する谷埋め盛土の前後で生じており、その範囲は延長約 300m に及ぶ。

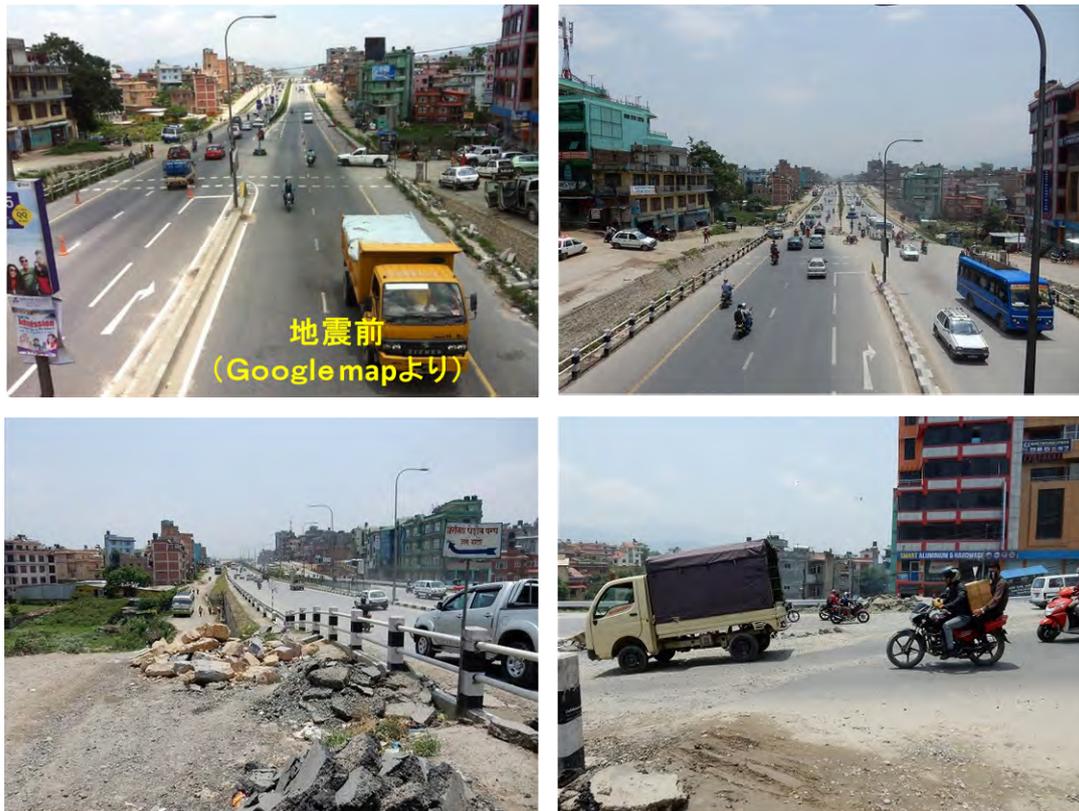
写真-6.1 起点側の被害状況

段差は道路横断方向や縦断方向に最大で 1.0~1.5m 程度生じており、調査時点では、写真-6.1~6.2 のようにすりつけによる応急復旧がなされていた。また、道路周辺の地盤にも図-6.2 のように多くの地点で亀裂や段差が生じており、谷埋め盛土の問題というよりは、地盤そのものが局部的に変形したように見られる。

この300m間の道路構造は、谷を埋めた盛土であるが、その盛土が滑ったり沈下したりした訳ではなく、その下の在来地盤に問題があると考えられる。地盤の亀裂には連続性が認められるので、問題と考えられる軟弱層の分布範囲は概ね予想できる。この範囲内で、今後詳細な調査とこれに基づく抜本的な対策が望まれる。

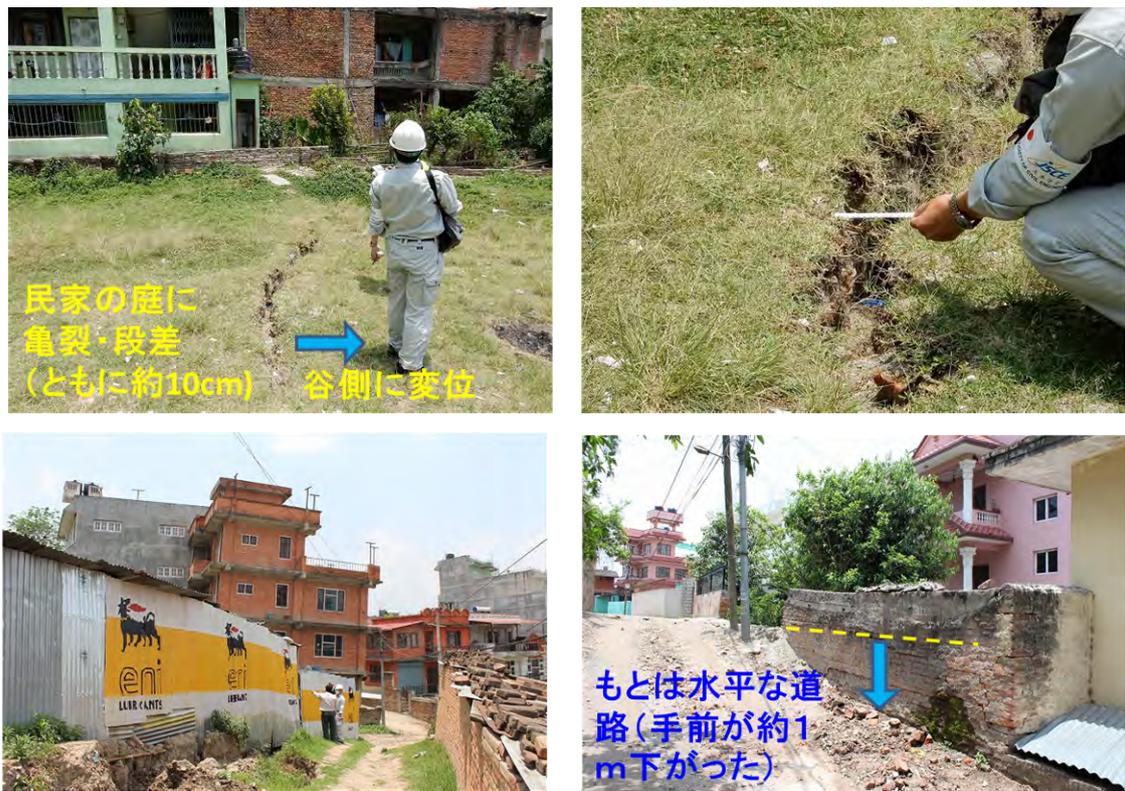
なお、近隣住民によると、写真-6.3~6.4 のような大きな亀裂や段差は地震の直後に生じたとのことであり、また、この付近には Black Soil という軟弱層が存在しているという情報を得た。

写真-6.3 道路南側の住宅地における地盤の段差と亀裂

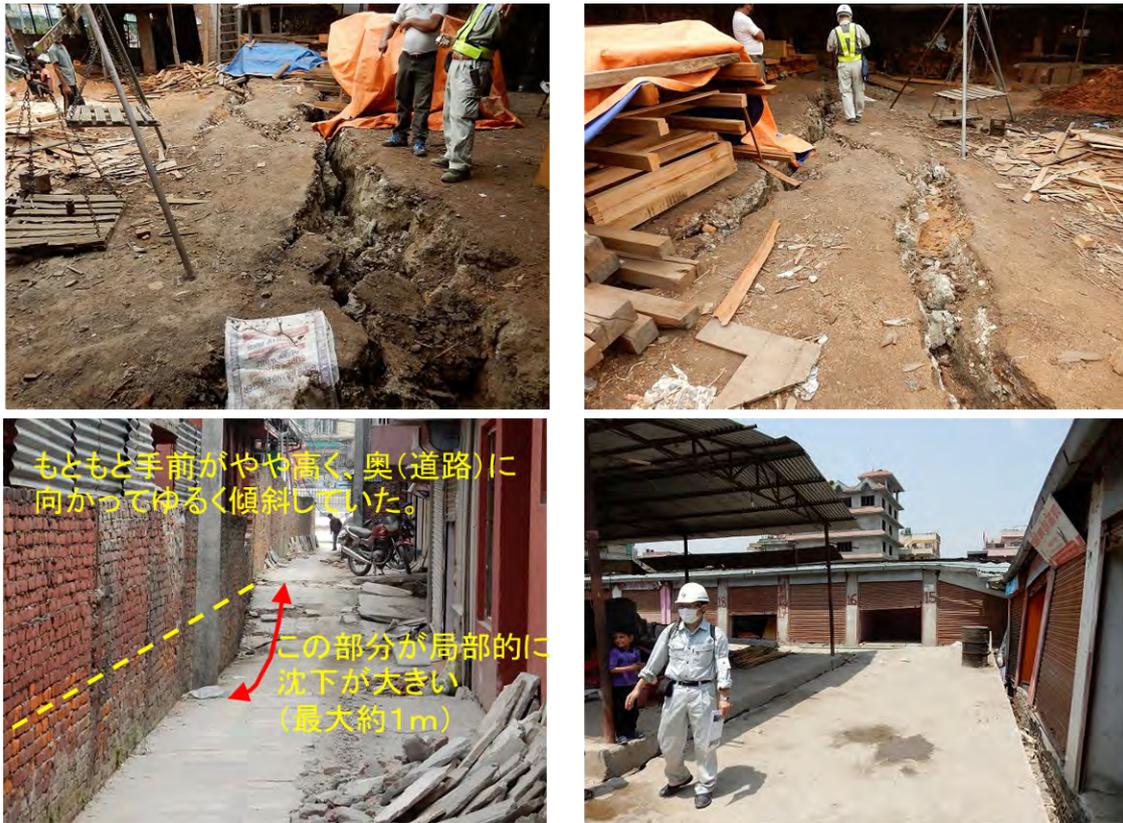
写真-6.4 道路北側の材木工場における地盤の亀裂と路地の段差

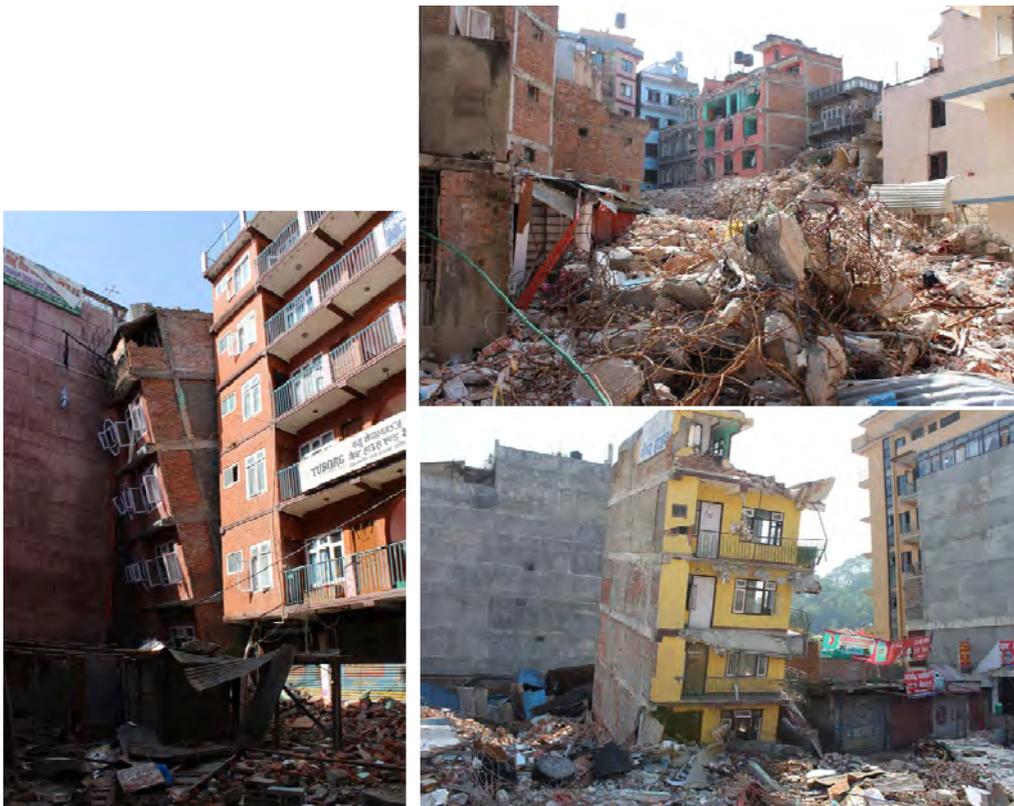
市内はRC柱・梁構造の5～6階建ての建物が多く、総じて被害が少ない。RC柱・梁構造は崩れにくく、写真-7.1（右上）の奥の建物群のように大きな損傷は見られないが、柱・梁の架構内の壁に詰めたれんがが崩れ落ちると同写真の手前のように瓦礫の山になるようである。れんがが抜けると層間変位が大きくなり、ハンチのない細い柱・梁では抵抗できず、建物が倒壊すると推測される。写真-7.1（右上）の手前のように鉄筋だけになってしまっている部分が長く、異形鉄筋の節が小さいこともあり、コンクリートとの付着力が小さいと思われる。

写真-7.1 倒壊して瓦礫と化した柱・梁構造の建物

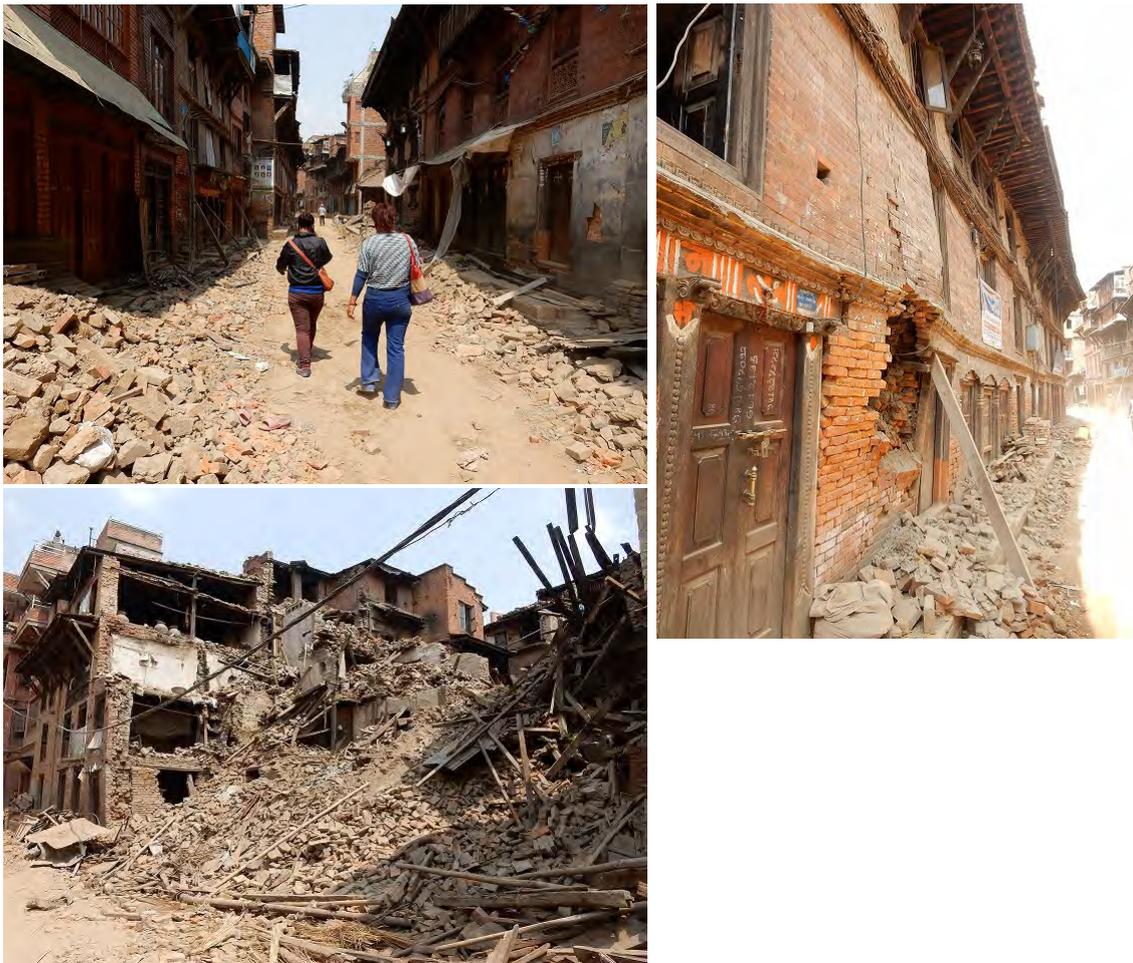
写真-7.2 粉々になった倒壊建物

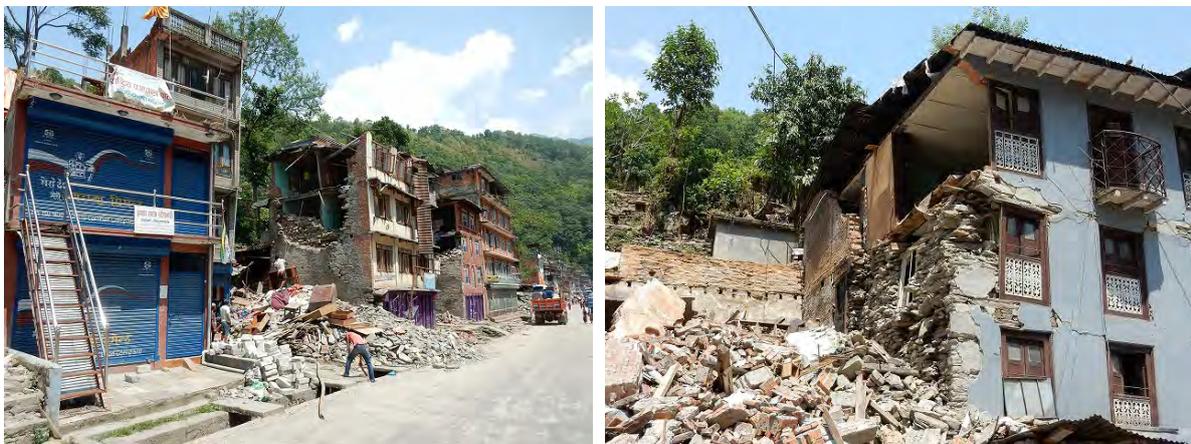
写真-7.4 粉々になった倒壊建物

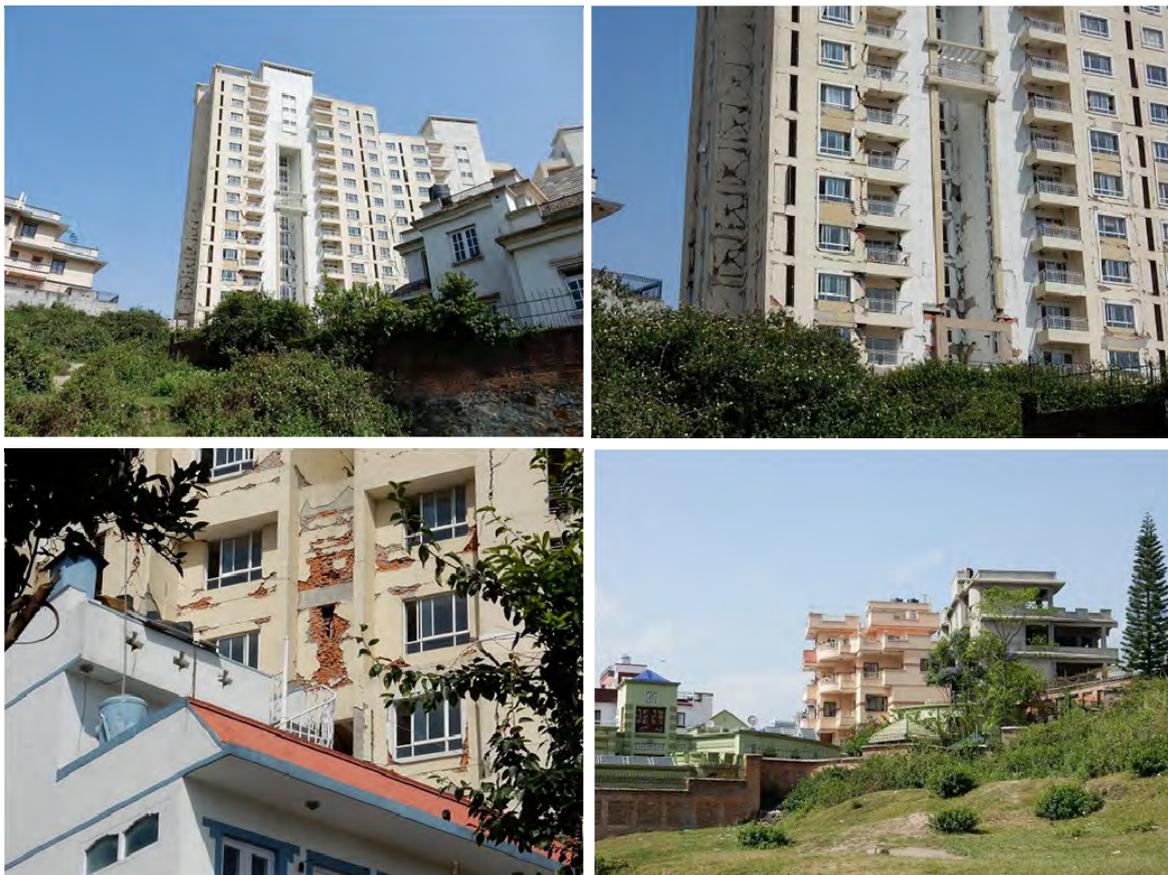
写真-7.7 高層マンションのひびわれ

どの階も、写真-7.7のように、柱・梁と壁・窓枠の間、および壁内に下層ほど大きなクロスのせん断ひびわれが入っていた。このような高層ビルでも、壁はれんが積みであった。
