# 平成 30 年北海道胆振東部地震 被害調査報告

**株式会社 エイト日本技術開発**

弊社におきましては、地震直後より災害リスク研究センターおよび防災保全事業部から複数の調査グループを立ち上げ、現地での被害調査を行って参りました。本報告は、これら調査結果を取りまとめたものです。

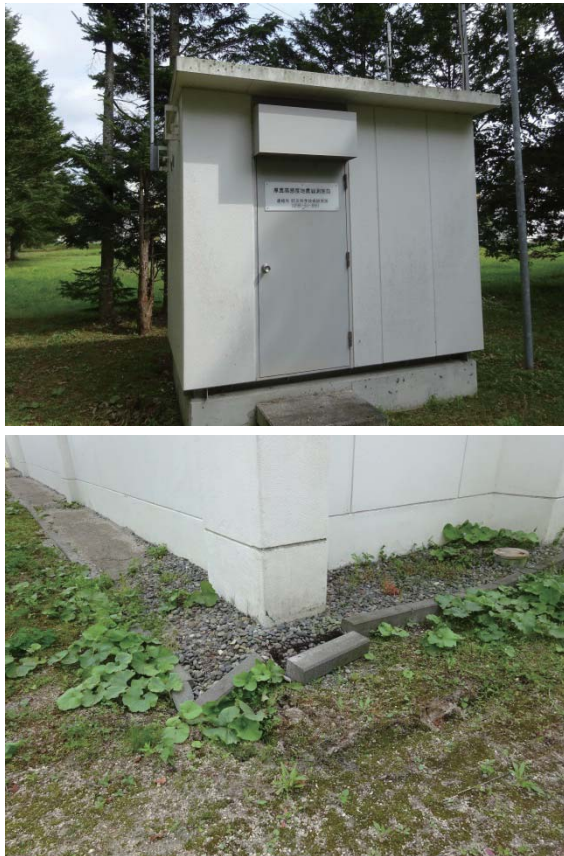
写真 1.3.4 地震計周辺の様子  
(IBUH03 : KiK-net 厚真)

地震計が設置されている厚南中学校の校舎には被害は見られなかったが、体育館の周辺地盤に変状が見られた(写真 1.3.4)。

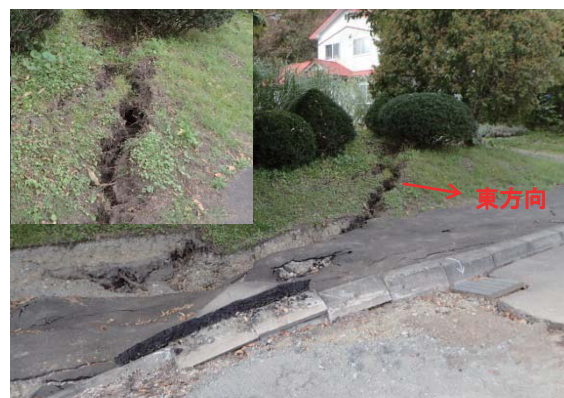
朝日地区は、厚真町役場のある中心部のすぐ北側に位置し、地区の大部分が水田となっているが、北部の丘陵地で斜面崩壊が発生した。写真 2.2.5 に示すように、崩壊は主に 2 箇所発生しており、崩壊地 A では傾斜 10 度未満の緩斜面において幅約 100m、奥行き約 150m の崩壊が生じ、道路と河川を閉塞した。空中写真に示すように移動土塊は原地盤の表土を載せたまま約 50m スライドし、移動層の底は道路面より下に及んでいる。移動方向はやや東側へ向いており、崩壊地外の亀裂

も東向きに開口している (写真 2.2.6)。

写真 2.2.6 崩壊地の東側に見られる亀裂  
矢印方向に根が引っ張られている

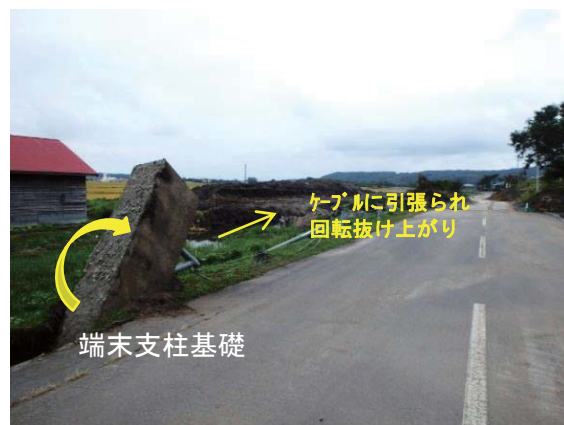
また、写真 2.2.7 に示すように、崩壊土砂が道路脇のガードケーブルに衝突し、ケーブルの端末支柱が基礎から引き抜かれていた。

写真 2.2.7 端末支柱基礎の抜け上がり

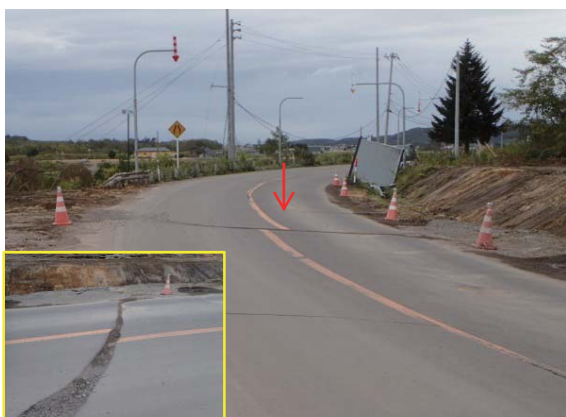
図 2.2.1 に示すように 2 つの崩壊が近接して発生しており、南側を A-1、北側を A-2 と呼ぶ。崩壊地 A-1 は、巨視的には尾根にあたるが、微地形の谷が存在する斜面である。崩壊後の地形は、元の微地形の谷の下に円錐状の窪みが形成し、そこから斜面下方へ向かって崩土の流走痕が残っている (写真 2.2.11 参照)。また、崩壊地 A-1 の西側端部にあたる道路面には、写真 2.2.12 のように道路を横断するせん断亀裂が確認された。亀裂が発生した原因としては、崩壊が道路下まで及んでおり、側方のずれ亀裂として生じた可能性も考えられる。

写真 2.2.12 崩壊地 A-1 道路を横断する亀裂（写真右側が崩壊斜面）

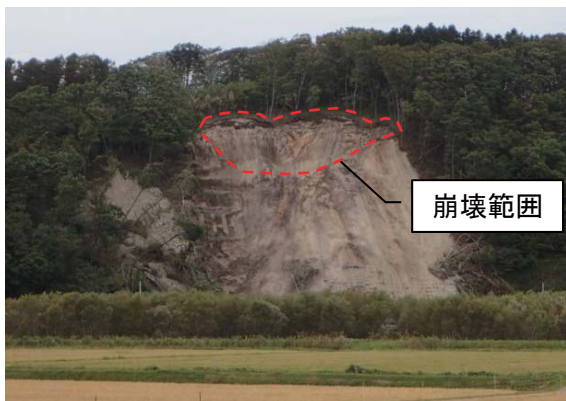
写真 2.2.13 崩壊地 A-2 の遠景

崩壊地 A-2 は、頂部付近のやや緩い斜面（傾斜 20 度）が崩壊し、下方の急斜面をすべり落ちている。崩壊後の地形はスプーンで抉ったような凹状を呈し、底部に滲み出し程度の湧水が認められた。

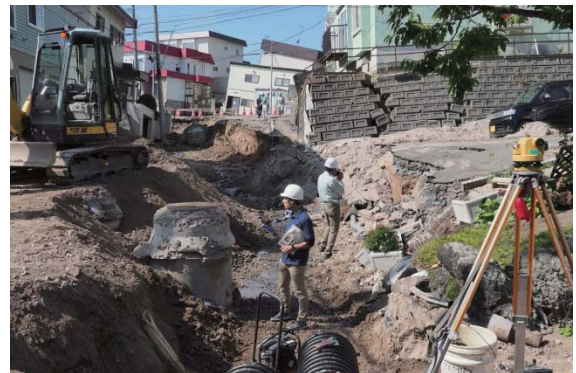
被害を受けており、ここらの漏水によって、上流の液状化した土砂の流出が促進されたものと考えられる。このようにトンネル状に土砂が下流に流出、結果として陥没が起こった可能性があるが、この土地では以前から地下に空洞があった可能性も指摘されている。

写真 3.2.1⑥里塚 1 条 この上部で水道管が  
破裂、土砂が流出

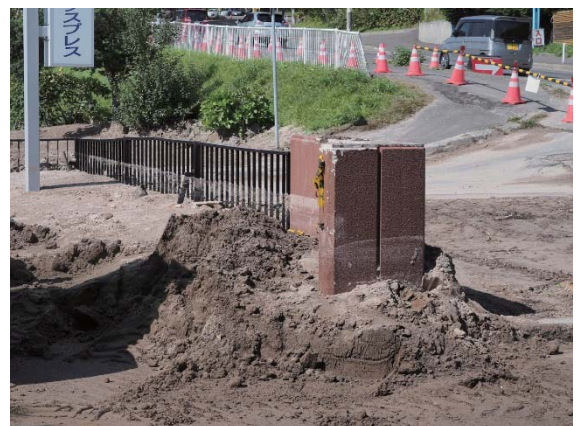
写真 3.2.1⑦里塚 1 条 下流に堆積した砂

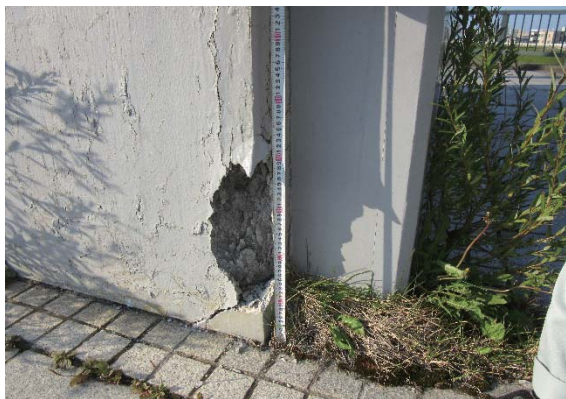
比較的新しい橋梁のため、大きな変状は確認されなかったが、主塔基部の角部でコンクリートの破損や、橋台の目地部においてひび割れが生じていた(地震によるものかは不明)。

写真 4.1.1 主塔基部の破損

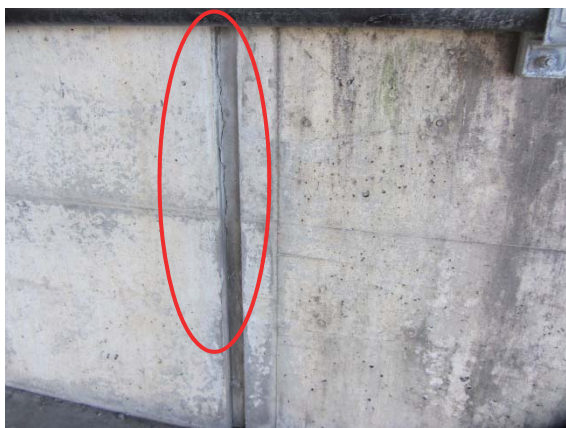
写真 4.1.2 橋台の目地にひび割れ

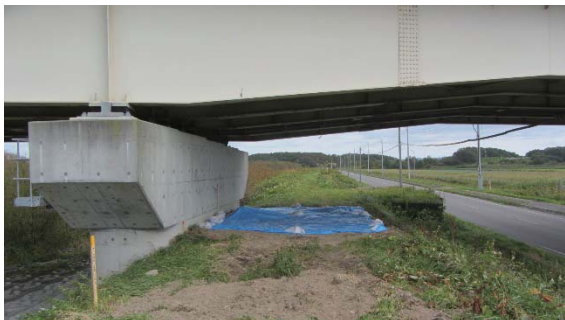
橋脚背面の堤防 (P5 左岸側) にひび割れが発生しビニールシートにより応急処置が施されていた。また橋脚基部周りに 2.5 cm 程度の隙間やその周辺の護岸に最大で 2 cm 程度のクラックが確認された。

写真 4.1.7 橋脚背面の堤防の応急処置

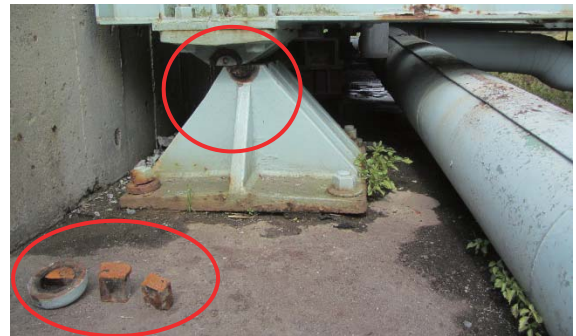
上沓と下沓で約 5 cm 程度のずれが生じ、カバーが変形し飛散していた。支承の損傷により上部工が橋軸方向に移動し、伸縮装置や地覆のコンクリートが破損していた。また、排水管が破損し漏水していた。取付部には段差が生じていて擦り付け復旧を行っていたが、通行止めとなっていた。

写真 4.1.9 ピン支承の破断

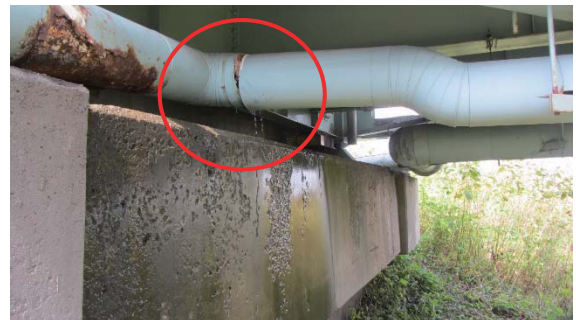
写真 4.1.10 排水管の破損 (漏水)

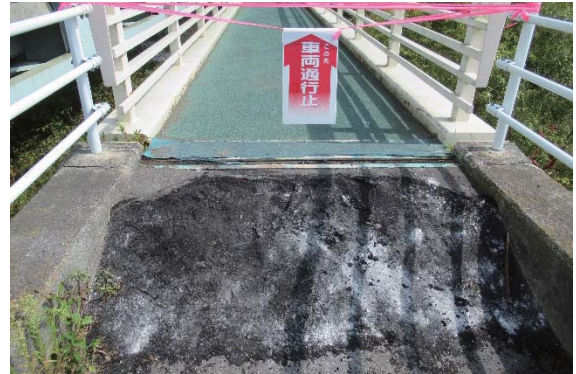
写真 4.1.11 取付部の段差

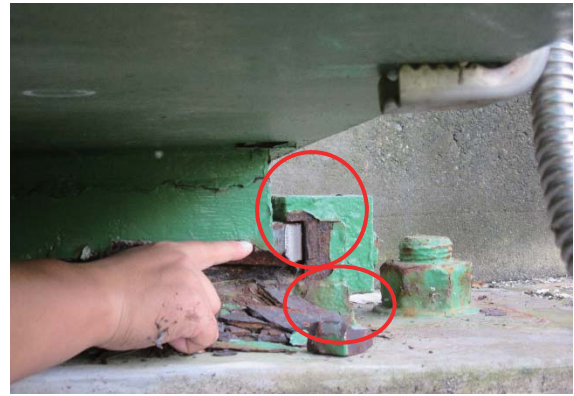
橋台前面盛土にひび割れが生じ、固定支承のストッパーが破損していた。また、橋台背面が 10 cm 程度沈下し、取付部に段差が生じていた (擦り付け復旧済み)。

写真 4.1.14 固定支承ストッパーの破損

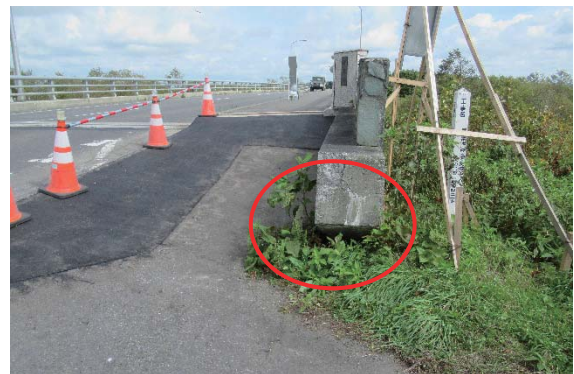
写真 4.1.15 橋台背面の沈下

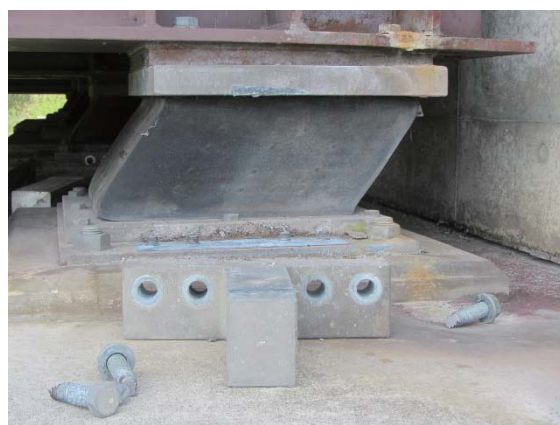
図 4.1.2 よりゴム沓が A1、A2 共に橋台側に 8 cm 以上変形していることが確認された。桁と橋台の隙間は下部よりも上部の方が隙間が大きく、橋台前面と護岸ブロックに隙間が確認され、橋軸方向に傾いていると考えられる (写真 4.1.17)。取付部では段差も確認された。また固定ボルトが破断し、左岸は下流側、右岸は上流側のサイドブロックが破損していた。その他として、橋梁近傍の左岸下流側に設置されている厚真川改修記念碑の石柱の上部が転倒していた。

写真 4.1.18 サイドブロックの破損

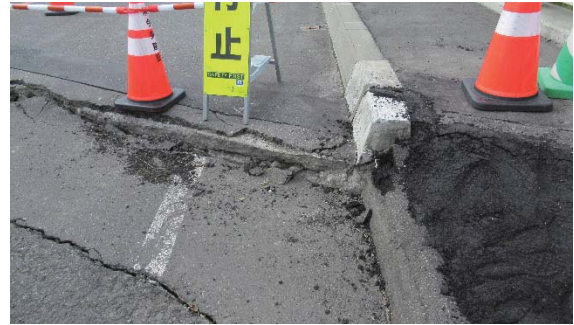
鋼桁の橋軸直角方向のずれにより、地覆に亀裂が生じたり高欄が破損していたため応急処置が施されていた。取り付け部に 14 cm 程度の段差があり、一部擦り付け復旧を行っていたが車両は通行禁止となっていた。

写真 4.1.22 取り付け部の段差

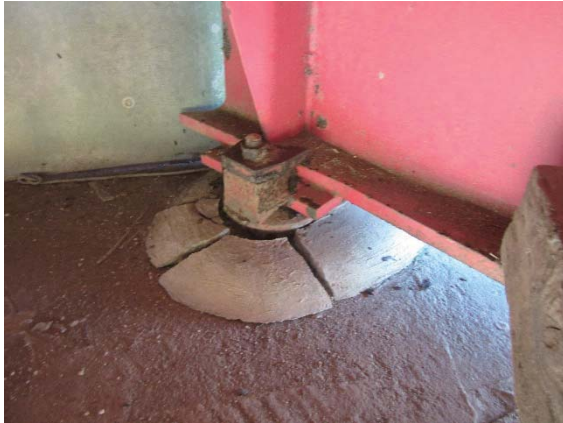
沓座モルタルが一部破損していた。また、橋梁周辺の護岸の変状が確認された。

写真 4.1.26 沓座モルタルの破損

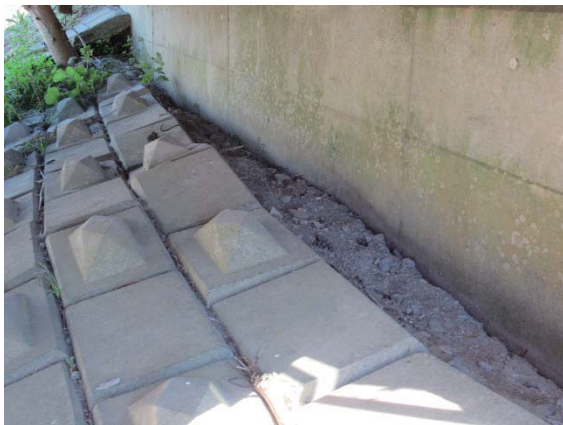
写真 4.1.27 護岸の変状

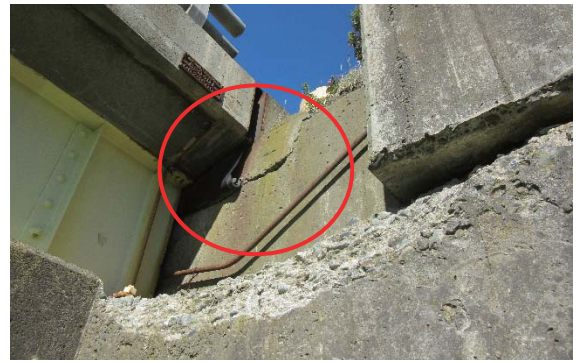
被害内容 : 段差、ジョイントのずれ、橋台パラペットにひび割れ、支承の破損  
桁が橋台に衝突し、橋台にひび割れが生じていた。支承は破損していたのか仮受けが設置されていた状態であった。また、ジョイントが橋軸直角方向に 1 cm 程度、鉛直方向に 3 cm 程度ずれていることが確認された。

写真 4.1.28 橋台パラペットのひび割れ

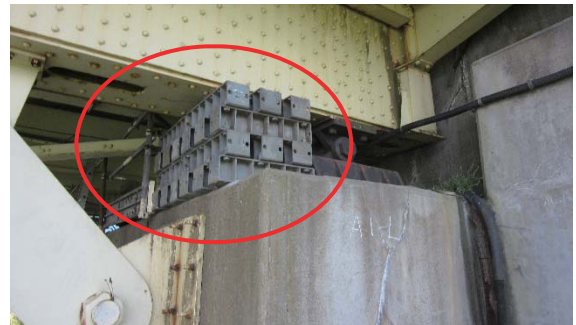
写真 4.1.29 支承の仮受け

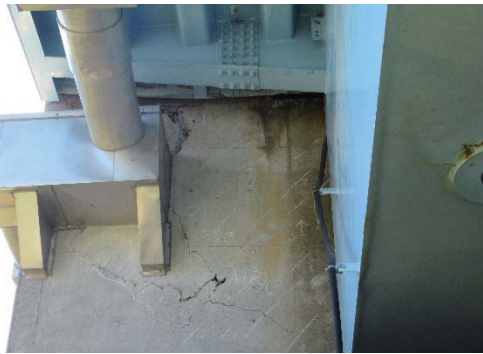
右岸側の橋台において広範囲にわたってひび割れが発生し、鉄筋が露出しているのが確認された (左岸側は未確認)。桁が衝突したかあるいは橋台が桁側に変位したことが原因と考えられる。橋脚の上部における地覆にクラック、歩道の路面に亀裂が確認され、取り付け部に段差が生じ調査時には補修作業を行っていた。

写真 4.1.31 橋台のひび割れ

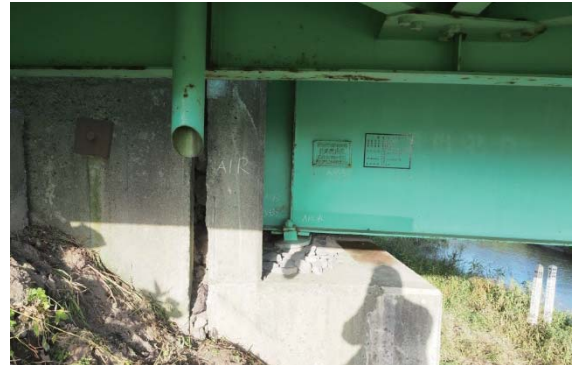
写真 4.1.33 A1 橋台の移動

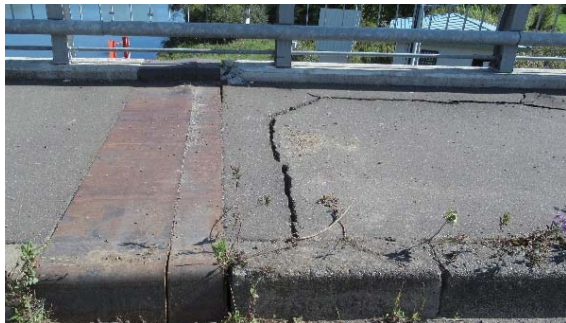
写真 4.1.32 路面の亀裂

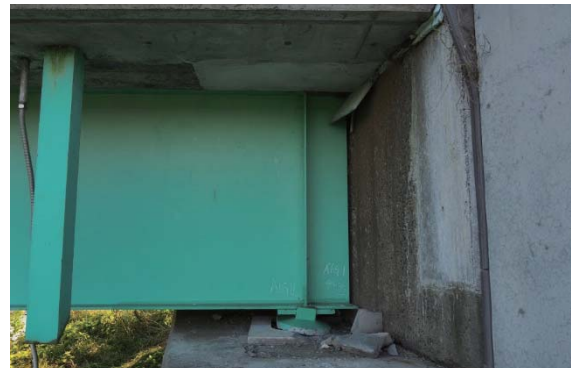
写真 4.1.34 桁と A2 橋台の衝突

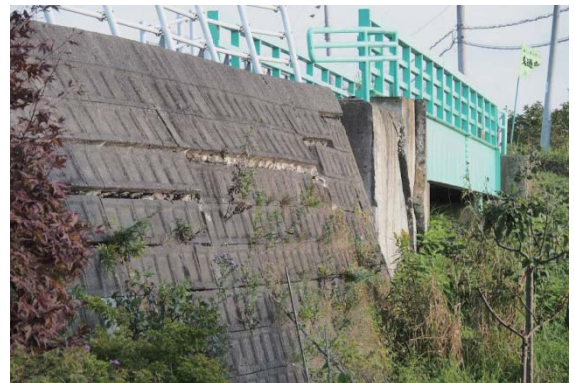
推定ではあるが入鹿別川右岸側（北側）の A1 橋台が河心方向に移動し、桁が押し出されて A2 橋台に衝突した。これにより A2 橋台の支承が破損するとともにパラペットに亀裂が発生した。A1 橋台の取付盛土部では下流側（西側）のブロック積擁壁がはらみ出した関係で盛土が全体的に沈下した。取付部の段差は 40～50cm であるが擦り付けによる応急復旧がなされていた。

写真 4.1.35 擁壁のはらみ出し (A1 側)

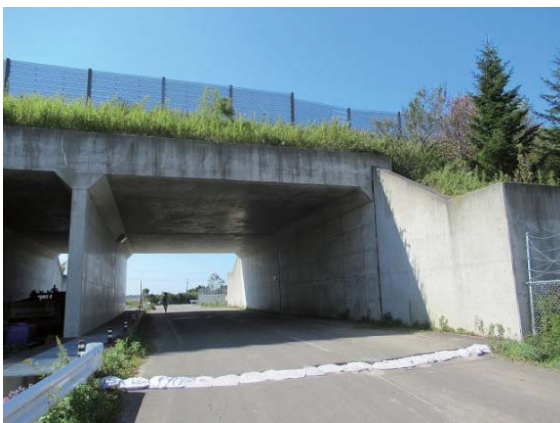
写真 4.2.1 カルバート正面部

坑口付近の路面には写真 4.2.5 に示すように北側・南側ともに擁壁構造の端部にあたる位置で 5~6cm の段差が生じており、土嚢等による応急対策が施されていた(写真 4.2.1 参照)。

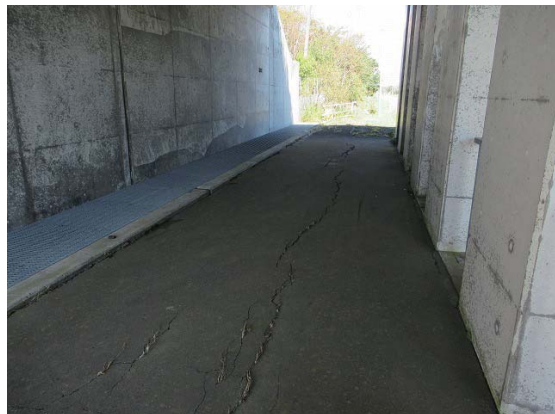
写真 4.2.9 に坑口付近の路面の様子を示す。坑口部の擁壁構造の端部にあたる位置において路面に段差が確認され、その高低差は北側で 10cm 程度、南側で 3cm 程度となっていた(土嚢による擦り付け復旧)。カルバートの目地の開き量は 15mm 程度で、目地周辺の路面にクラックは見られなかった。なお、カルバート内の舗装にカルバート縦断方向のクラックが見られたが、亀裂部に植物が生えていることから地震以前から発生していたものと考えられる。

写真 4.2.11 路面のカルバート縦断方向のクラック（亀裂部に植物が自生）

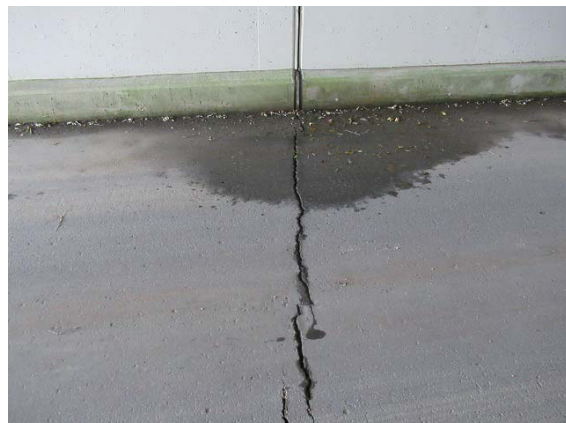
鵲川橋右岸付近の地下道のボックスカルバートでは、写真 4.2.19、写真 4.2.20 に示すよ

うに複数の目地位置において路面にクラックや漏水の跡が確認された。また、小規模ではあるが頂版部の目地にはコンクリートの剥落跡が見られ、路面には剥落したと思われるコンクリート片が確認された(写真 4.2.21 参照)。

写真 4.2.19 路面のクラックと漏水跡(1)

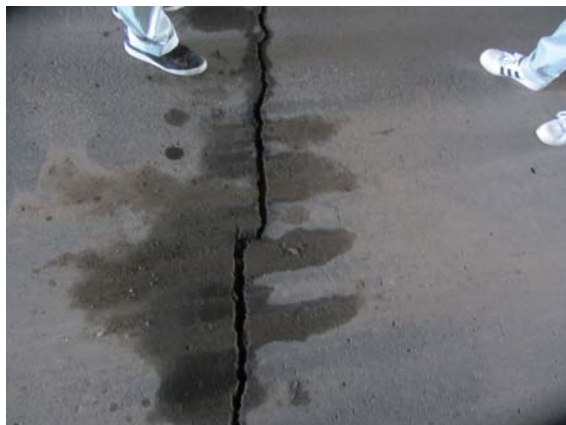
写真 4.2.20 路面のクラックと漏水跡(2)

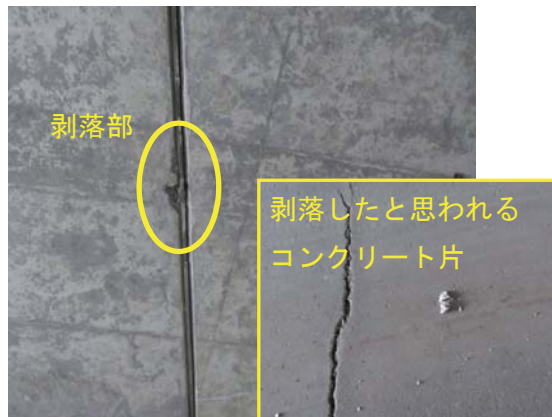
写真 4.2.21 頂版部の目地におけるコンクリートの剥落箇所

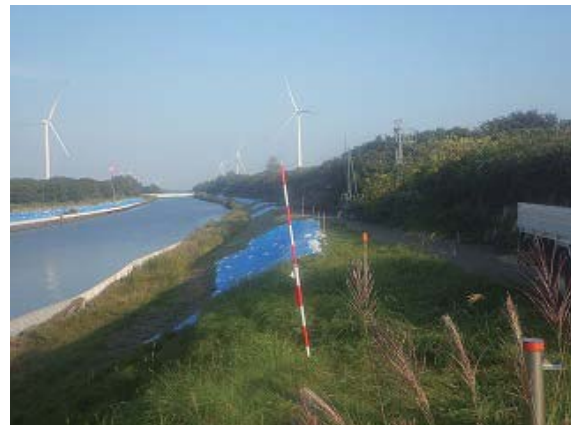
写真 5.1.5 石狩放水路  
(河口部左岸 0.1k より撮影)

図 5.1.2 に示す石狩放水路は、茨戸川から日本海に通じる放水路である。当該地点では、0.1～0.8k 付近の川表側左右岸にて川表側に被害が確認され、調査時ビニールシートによる応急対策がなされていた (写真 5.1.5)。堤防法面にはすべり破壊が生じており、法尻付近にて噴砂痕が確認された。写真 5.1.6 に右岸側の被害状況を示す。同地点より採取した噴砂の物理試験結果を表 5.1.1 に、粒径加積曲線を図 5.1.9 に示す。同図には「港湾の施設の技術上の基準・同解説<sup>3)</sup>」の、均等係数の小さい砂 ( $U_c < 3.5$ ) の粒度分布の範囲も示している。物理試験結果より、当該地点より採取した噴砂は塑性指数  $I_p = NP$  と非塑性な砂であること、粒径分布が液状化の可能性があると判断される粒径の範囲であることがわかる。当該地点においては国土地盤情報検索サイト「KuniJiban」<sup>2)</sup>にてボーリング柱状図が確認できず、液状化層の判断はできなかったが、基礎地盤の液状化によりすべり破壊が生じた可能性が高いと推察される。
