津波からの避難

株式会社エイト日本技術開発

宅地造成地盤の被害

下水道施設・管路の被害

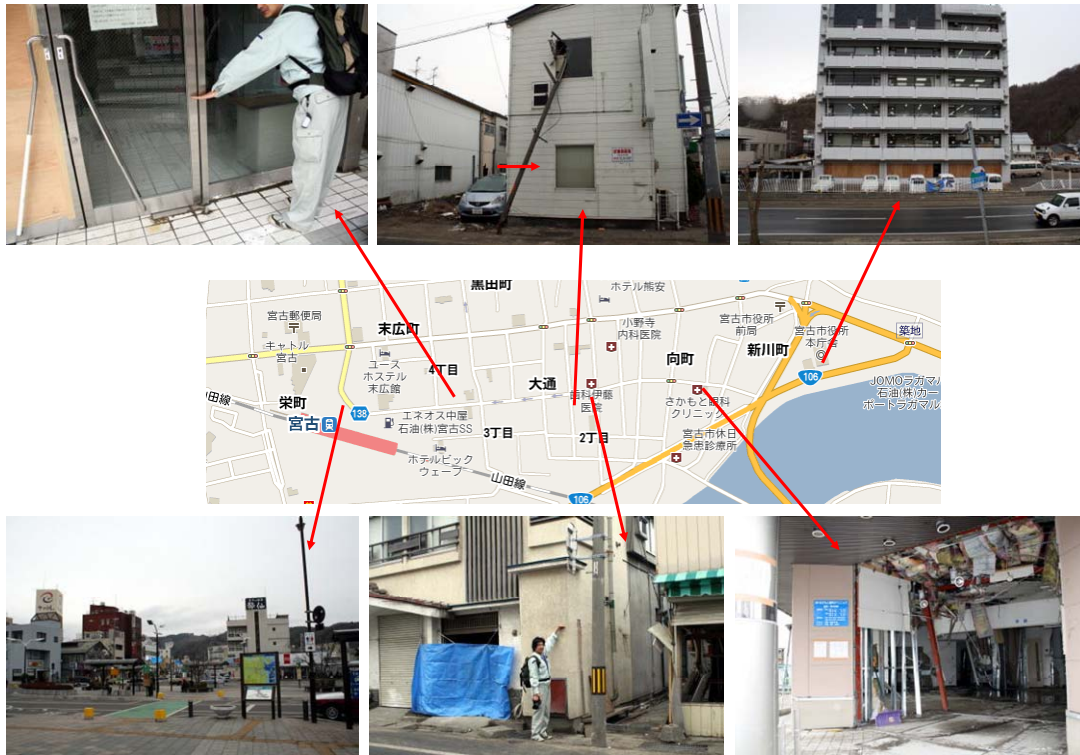
図2 宮古市中心部の概況（地図は Google より）

宮古市中心部は港から少しづつ標高が高くなっていく。住宅地の多くは浸水域より奥にあり、浸水エリア内でも形をとどめているものが多かった。図2は宮古駅から市役所付近まで、徐々に浸水高さが変化する様子を示したものである。調査をした4/11には、宮古駅前では、電力は復旧しており、既に飲食店も営業を再開していた。その後も、中心部では順調にライフラインは復旧している。市役所は閉伊川に近く、防波堤を津波が乗り越える映像などが捉えられている場所であるが、1階が使用不能となったものの上階は使えている。

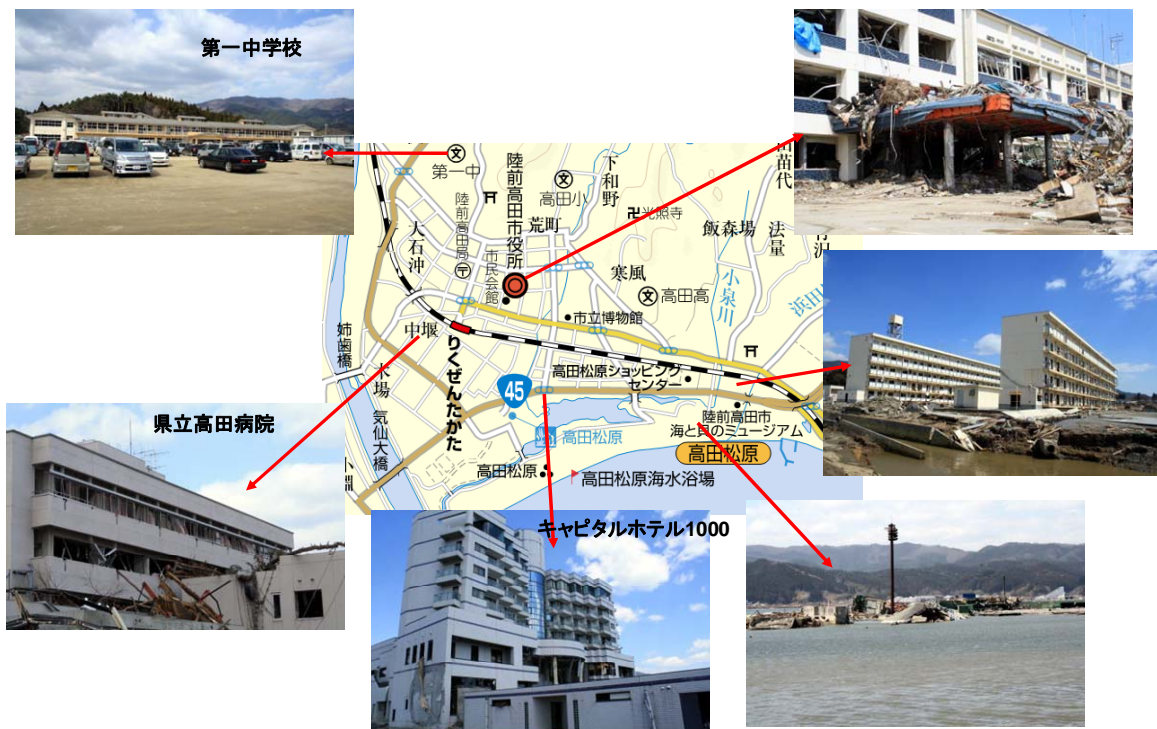
図3 陸前高田市の概況（地図は AlpsMap より）

15mを越える津波が襲い、海岸から遠く離れた市役所さえも飲み込まれている。また、地盤沈下が最も顕著で、80cmを越えている。

図3に概況を示す。木造住宅はすべて流されて瓦礫と化し、RC造建物のみが形をとどめている。これらの建物も、3～4階まで津波に襲われ、室内は散乱している(市役所と県立高田病院は4階建、ホテルは7階建である)。

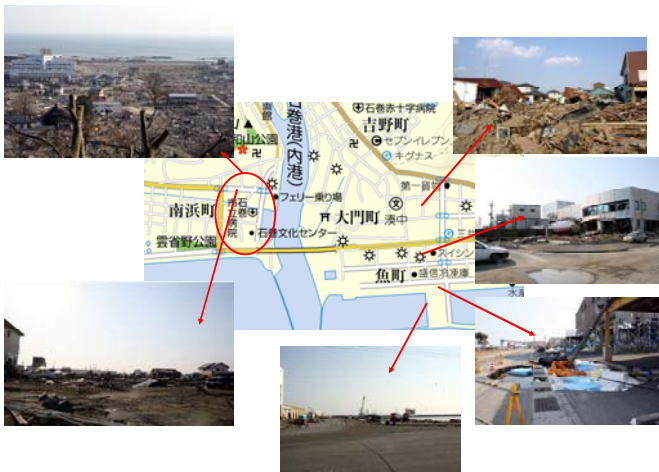
図4 石巻市の概況 (地図は AlpsMap より)

石巻市の浸水エリアは広く、東岸側と西岸側で被害の様相が異なっていた旧北上川河口付近について調査した。図4に概況を示す。西岸側ではほとんどの木造建物が流され瓦礫と化していたのに対し、東岸側では形をとどめているものが多い。石巻漁港では、道路の陥没や岸壁のはらみ出しが見られ、液状化があったと推察される。

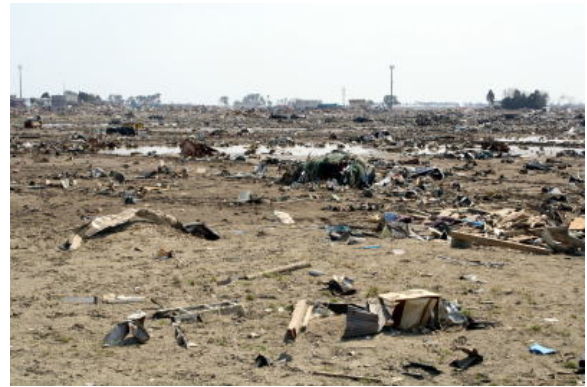
写真2 名取市の農地の状況

仙台市若林区から名取市閑上地区にかけては、平坦な土地が広がっている。多くの犠牲者が出たのは、海岸に近い住宅地であるが、調査日はその付近に入ることはできなかった。少し内陸側は農地であり、写真2に示すような光景が延々と続く。このような場所では、避難が可能な高いところは学校等に限定される。仙台東部道路が奥への侵入を防ぎ、かつ避難場所となったことから、盛土構造物の効用が考えられている。

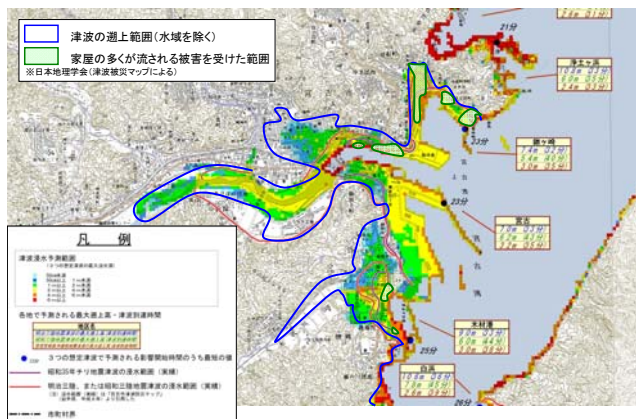
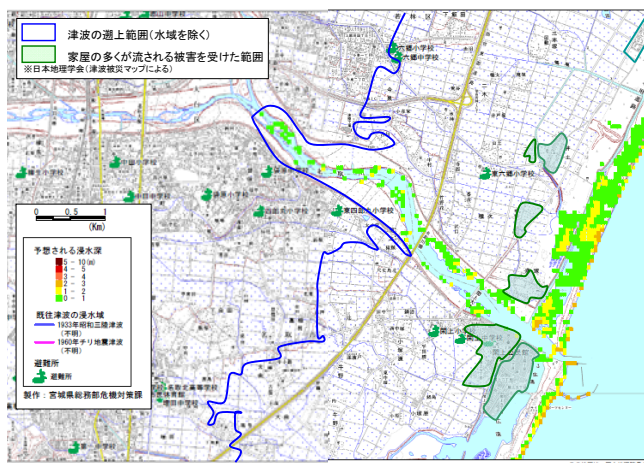
図 9 浸水予測と実際の浸水域の比較

自治体による想定と実際のギャップについては、**図 9** (a)宮古の例のように、三陸海岸では多少の差異はあるものの浸水域としては大きな狂いはなく、所定の高台に避難すれば助かったはずである。図 (b)の名取市の例のように、海岸付近のみで浸水という想定であれば、住民が避難行動をとらなくても無理はなく、また避難する場所もなかった。

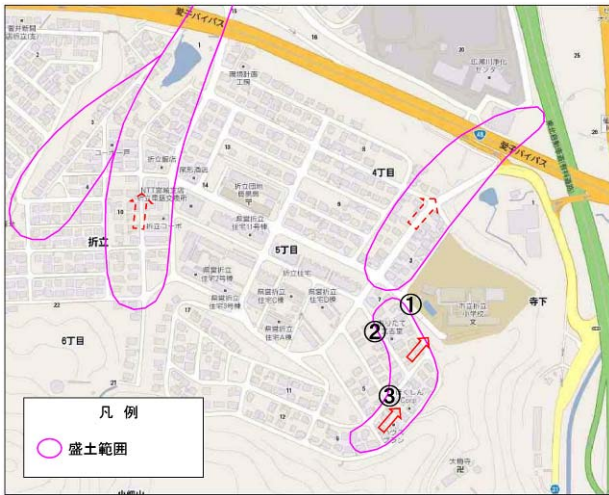
図3 折立5丁目の谷埋め盛土範囲

青葉区折立地区は1961年に造成されており、1960年の空中写真から折立5丁目付近の地形判読を行い、谷埋め盛土の範囲を推定した。その結果は図3に示すとおりであり、その中で特に変状が大きかったのは、折立小学校南側の谷埋め盛土である。当地の被災状況を写真1に示した。なお、当地はすべり対策工は未実施である。

写真に示すように、盛土全体が谷部下流側に滑動しており、盛土部末端は折立小学校へ向かって滑り出している（写真①）。また、谷部側面の地山と盛土との境界付近では、盛土部のみが変状を起こしていることが確認された（写真②、③）。

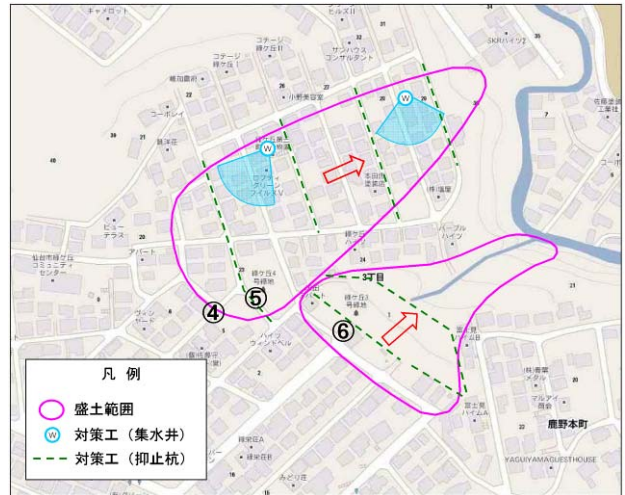
図4 緑ヶ丘3丁目の谷埋め盛土範囲

太白区緑ヶ丘地区は1965～1972年にかけて造成されており、1961年の空中写真から緑ヶ丘3丁目付近の地形判読を行い、谷埋め盛土の範囲を推定した。その結果は図4に示すとおりであり、当地の被災状況を写真1に示した。なお、当地は1978年宮城県沖地震後にすべり対策工を実施済みである。

写真に示すように、対策工未実施の折立地区のような甚大な被害は見られないものの、盛土全体が北東方向の谷部下流側に変動を起こしていることが確認された。また、盛土頭頂部付近などでは、折立地区同様地山と盛土との境界付近では、盛土部のみが変状を起こしていることが確認された(写真④、⑥)。

また、当地区では対策工として集水井および抑止杭工が成されており、今回の地震によって杭が谷側に押されていると共に、杭頭が地表目に露出していることが確認された(写真⑤)。

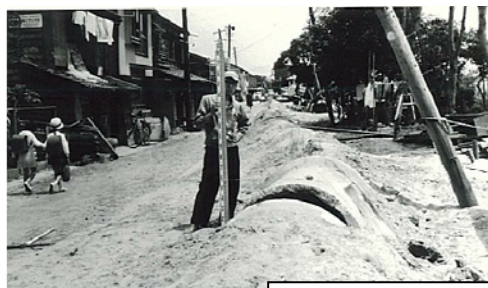
写真 1 過去の震災での下水管渠被害状況

液状化被害の代表的な事例には、1964 年新潟地震や 1989 日本海中部地震に見られるように、周辺の透水性地盤（砂質土等）全体が液状化し、側方流動した地盤が変位、施設の移動、目地の破損・離脱、土砂の浸入というメカニズムがある。

このときの被害傾向として埋設深が 2 m 程度以内、陶管のように単体長が短いものに被害が集中しており、大規模な地盤の変状に追従できなかったものと予測される。

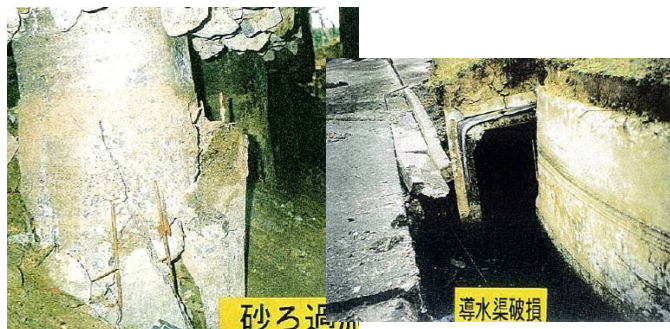
写真 2 1995 年兵庫県南部地震による東灘処理場の被害状況

このとき、護岸破壊による側方流動を要因とする破損、冠水の被害を受けている。

また、2004 年新潟中越地震の際には、流入渠継手破損、直接基礎構造物の傾斜等が見られている。

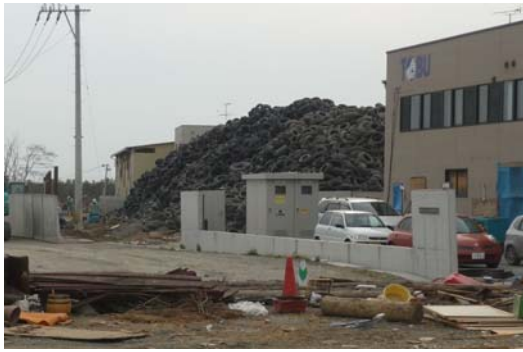
図4 東松島市 大量のタイヤ

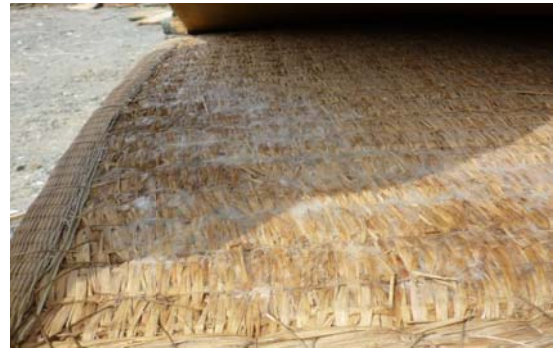
図7 畳のカビ

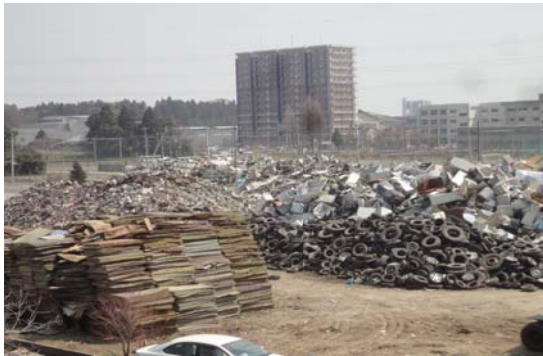
図5 多賀城市 分別状況

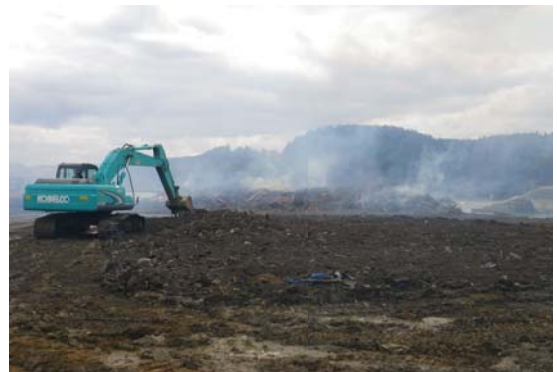
図8 野焼き
