# 平成 30 年北海道胆振東部地震 被害調査報告

**株式会社 エイト日本技術開発**

弊社におきましては、地震直後より災害リスク研究センターおよび防災保全事業部から複数の調査グループを立ち上げ、現地での被害調査を行って参りました。本報告は、これら調査結果を取りまとめたものです。

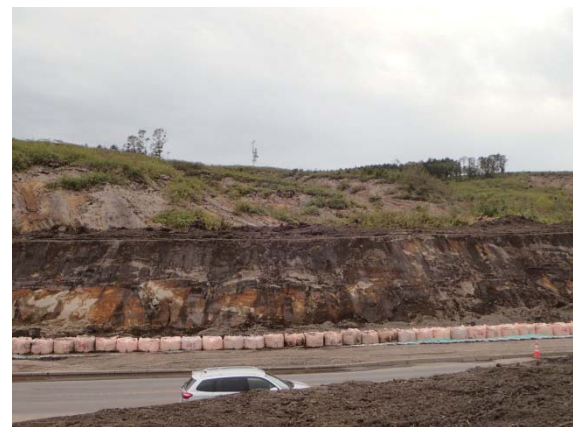
幌里地区では、道路法面の表層崩壊が数箇所に見られたほか、自然斜面の谷部で比較的大規模な崩壊が生じた。写真 2.2.1 及び写真 2.2.2 はその一例で、谷頭や側方の緩斜面 (傾斜約 15 度) が崩壊し、崩土が流動して下方の道路を閉塞した。道路上の堆積物の掘削面を見ると、少なくとも 3 層の火山灰が確認され、ある程度成層構造を残したまま堆積している。また、火山灰層の境界面に沿って滲み出し程度の湧水が認められた。

写真 2.2.2 道路上に堆積した崩積土と背後の崩壊地

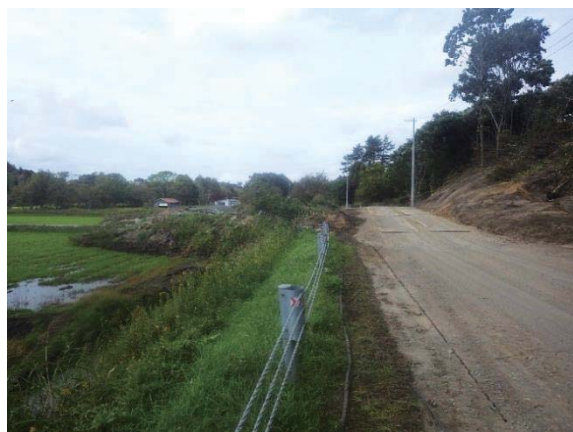
写真 2.2.3 及び写真 2.2.4 は、傾斜 15 度前後の緩い尾根部において、地すべり性の崩壊が生じた箇所である。移動土塊は道路を 20～30m 前方へ押し出して停止している。調査時

(9/16) は、移動土塊が応急的に切り開かれており、車両の通行が可能となっていた。山側に移動層が残っている可能性があり、今後の降雨等による不安定化が危惧される。

写真 2.2.4 水田に侵入した崩積土と道路の  
応急復旧状況

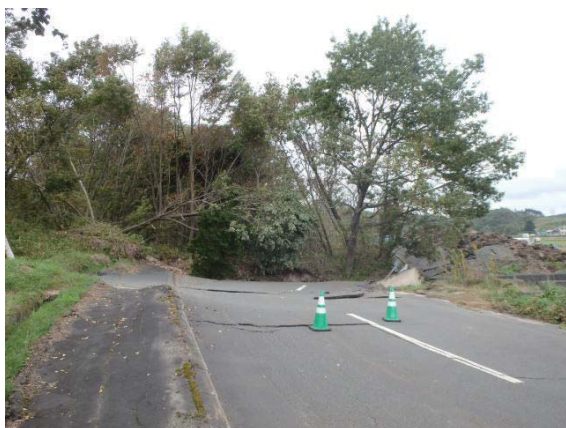
に、約 40m スライドして道路と河川を閉塞したが、こちらは傾斜約 20 度と崩壊地 A より勾配が急であった。写真 2.2.8 に示すように、まだ応急復旧がなされておらず、通行不能の状況であった。また、崩壊土砂が河川の右岸側から斜角のついた農道橋に衝突した影響で、写真 2.2.9 に示すように、桁が回転し落橋寸前の状況となっていた。なお、崩壊地 B の東側（地区は桜丘）にも幅約 150m の斜面崩壊が発生しており、こちらは家屋や倉庫を巻き込んだ重大な被害となっていた。

写真 2.2.8 斜面崩壊による道路閉塞の状況  
(9月16日撮影)

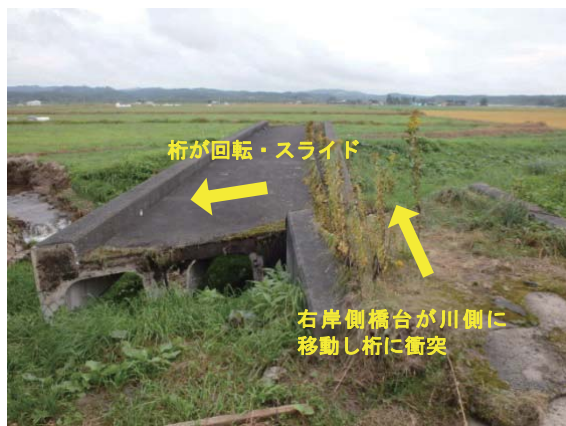
写真 2.2.9 農道橋の桁の回転

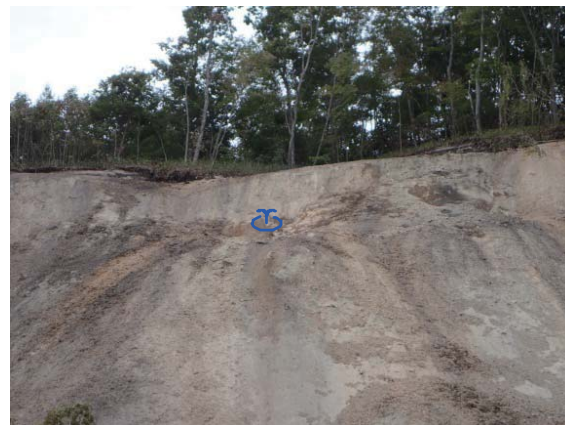
写真 2.2.14 崩壊地 A-2 上部の近景  
滲み出し程度の湧水が見られる

崩壊地 A-2 は、頂部付近のやや緩い斜面（傾斜 20 度）が崩壊し、下方の急斜面をすべり落ちている。崩壊後の地形はスプーンで抉ったような凹状を呈し、底部に滲み出し程度の湧水が認められた。

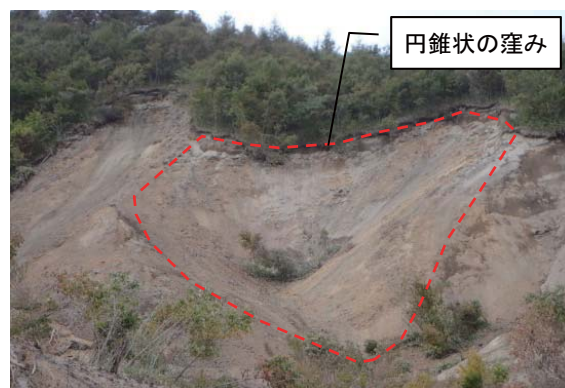
崩壊地 B は、崩壊前の地形が谷にあたり、傾斜 30～40 度の谷頭部で崩壊が生じている（図 2.2.2 参照）。崩壊後の斜面には、写真 2.2.15 に見られるような円錐状の窪みが形成し、その下方は崩土が流走した筋状の痕跡が残っている。

写真 2.2.15 崩壊地 B の頭部

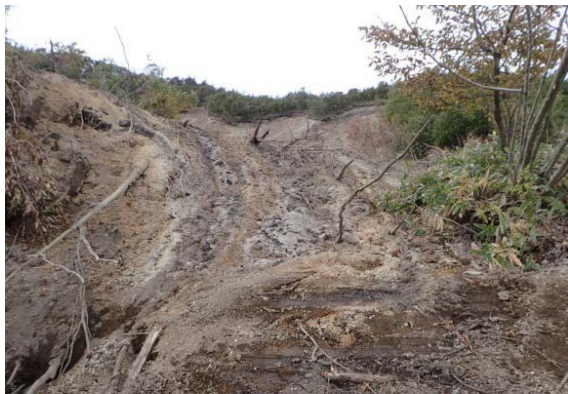
写真 2.2.16 崩土の流走痕

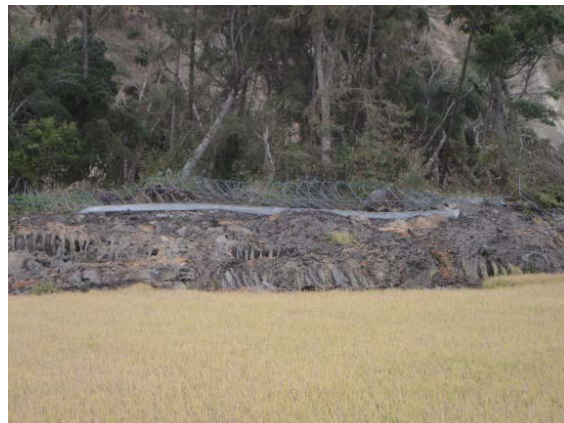
写真 2.2.18 隆起した水田の表面

崩壊地 C は、勾配 30 度前後の斜面が幅約 1km に渡って表層崩壊したものである（図 2.2.3、写真 2.2.17 参照）。崩壊面は概ね平滑で、崩壊深さは 1m 未満と推定される。崩土は山裾の集落を直撃し、甚大な被害が生じた。崩土の末端は水田の表層を押して皺が寄るように地盤を隆起させている（写真 2.2.18 参照）。

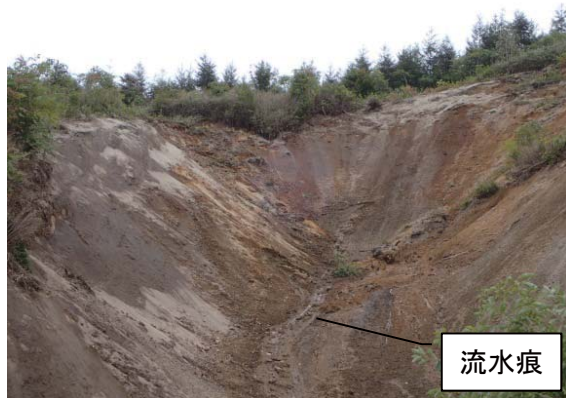
写真 2.2.20 東和地区崩壊地の頭部

東和地区では、町道沿いの自然斜面で複数の崩壊が連なって発生し、道路と水路を閉塞した。これらの崩壊はいずれも微地形の尾根に挟まれた谷や直線斜面で発生している。写真 2.2.19 に示す赤丸は、崩壊せずに残った尾根部を示している。崩壊後の斜面上部は、写真 2.2.20 に見られるような円錐状の窪みが形成し、底部に流水の痕跡が認められる。

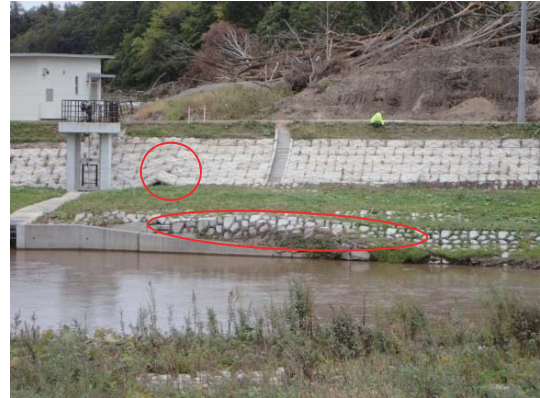
写真 2.2.25 護岸に見られる変状

また、富里地区の崩壊地付近では、写真 2.2.25 に示すように厚真川の護岸ブロックにも変状が認められるが、崩壊との因果関係は現時点では不明である。

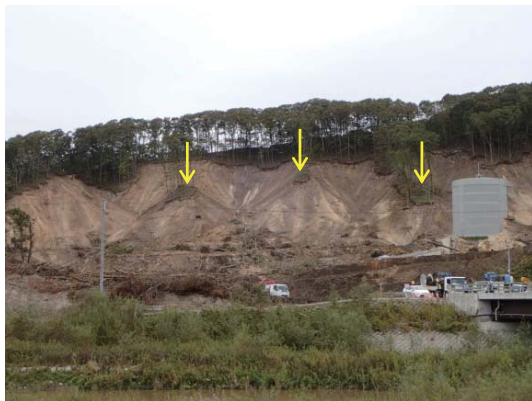
写真 2.2.23 富里地区崩壊地の遠景

富里地区では、富里浄水場の背後斜面で幅約 550m に渡って崩壊が生じ、浄水施設や周辺の民家に被害を与えると同時に、一部の崩土は厚真川へ流入した。図 2.2.5 に示す崩壊前の等高線図を見ると、赤丸で示す部分に地すべりの存在が疑われるが (防災科学研究所の地すべり地形分布図にも示されている)、今回の地震で地すべりが滑動したようには見えない。崩壊後は尾根谷が繰り返す特異な地形を呈しており、写真 2.2.23 に示す矢印の部分は尾根状に残り、頂部には表土が残っている。一方、崩壊部分は背後～側方が深く抉り取られ、その面は平滑で最大傾斜方向に向かって擦痕が認められる。高丘地区で見られたのと同様に元地形に明瞭な平面的起伏が無くとも崩壊後は顕著な凹凸が形成している。

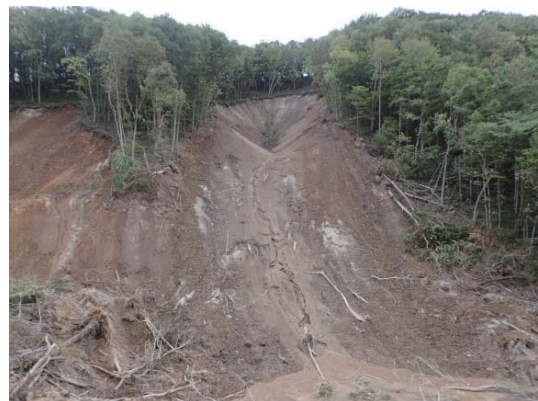
写真 2.2.28 崩壊地 B の遠景

崩壊地 B は、厚幌ダムの下流約 500m に位置する崩壊地で、崩土は道路を閉塞し、一部は厚真川に流入した。写真 2.2.28 は図 2.2.7 の赤丸の部分撮影したもので、頭部に円錐状の凹地が形成し、そこから地下水が流出した痕跡が認められる。

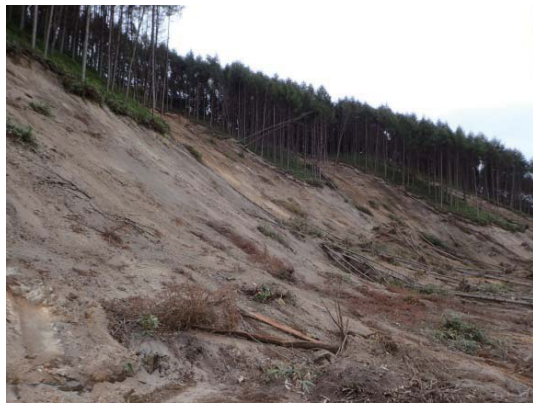
写真 2.2.29 崩壊地 C の遠景

崩壊地 C は、深さ 1m 未満の表層崩壊が幅約 250m に渡って発生している。崩壊前の地形はわずかな凹凸は見られるが概ね平滑な斜面である。崩壊は遷急線付近からややその上部より発生している。崩壊面には点々と湧水の痕跡が認められた。

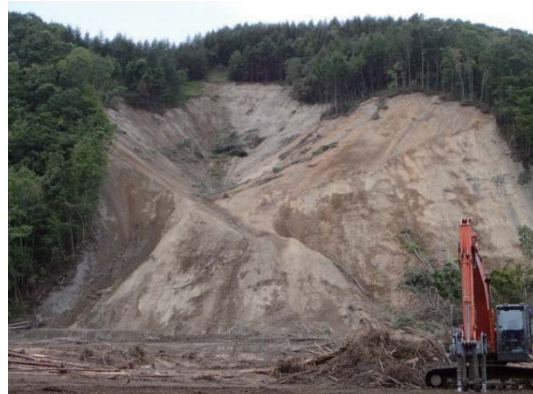
写真 2.2.30 崩壊地 D の遠景

崩壊地 D は、崩壊地 C に対面する斜面で、元の地形は明瞭な谷地形であった。崩壊後の地形は巨大なすり鉢状の凹地となっており、凹地の幅は約 90m である。裾部の急斜面は、崩土の流走により表土が剥れた程度で深い崩壊は生じていないように見受けられる。

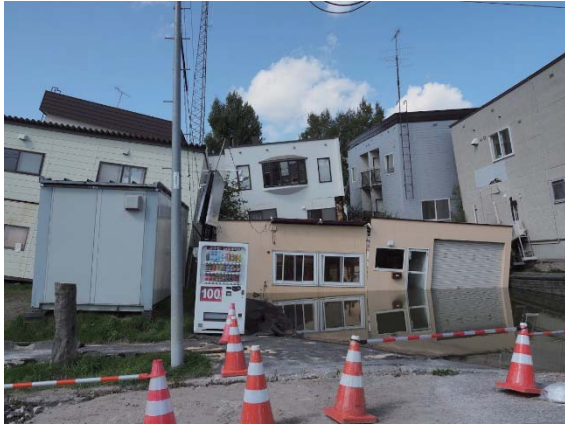
この地は昭和 53 年に谷沿いの小河川である美里川を付け替え（地下に移設）、谷埋めの形で造成された。図-3.2.2 に旧地形と地盤変生の状況を示すが、旧河道をなぞるように V 字型の陥没が発生、その上の住宅が傾斜などの大被害を被った（写真 3.2.1①～③）。斜面下部には噴砂が見られ、液状化が発生していたことは間違いない（写真 3.2.1④）。しかしながら、陥没の見られた上部では噴砂は見られなかった。ただし、移設した地下河川部分では埋め戻し土が沈下しマンホールが突出していた（写真 3.2.1②）

写真 3.2.1①里塚 1 条 陥没が最も大きく  
残っていた場所

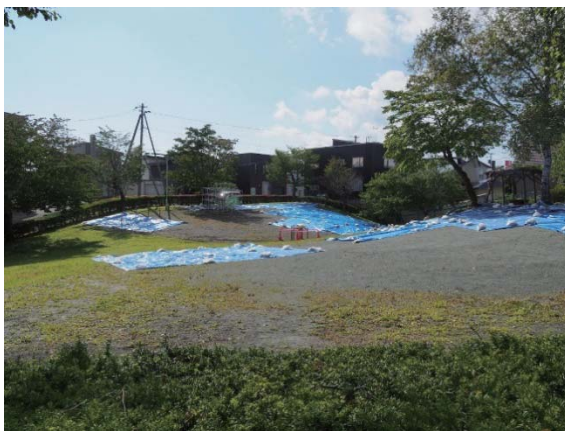
写真 3.2.1②里塚 1 条 中央が大きく陥没  
した里塚中央ポプラ公園

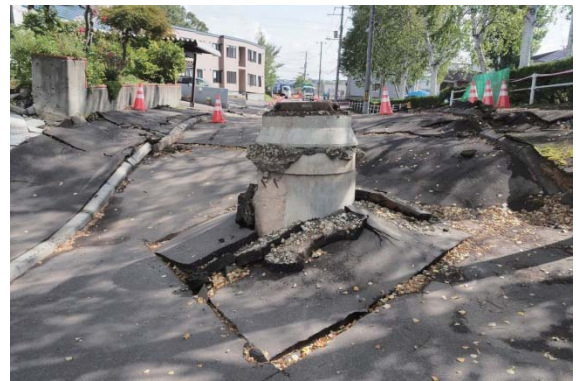
写真 3.2.1⑤里塚 1 条 突出した地下河川の  
マンホール

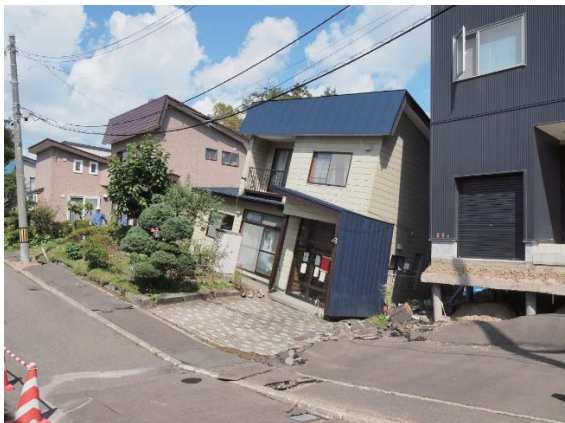
写真 3.2.1③里塚 1 条 陥没に伴い  
沈下した住宅

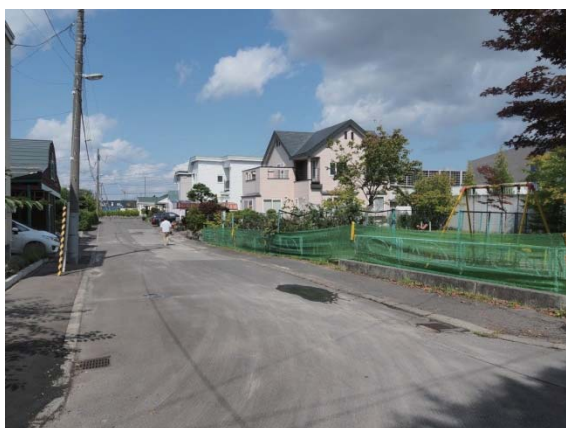
写真 3.2.2① 清田区美しが丘の被害状況

他の被害地区と同様、谷底低地の埋め立て造成箇所の被害(写真 3.2.2①)である。明確な噴砂が見られた(写真 3.2.2②)。この砂は里塚とは異なり、細粒で白いものであった。

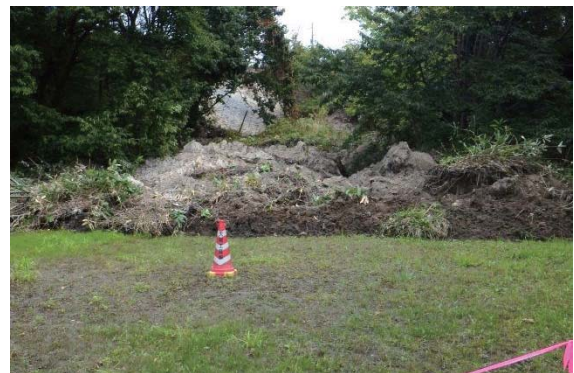
写真 3.2.2③ 清田区美しが丘の被害状況

清田区美しが丘二条の谷埋め盛土の可能性のある造成地箇所。上流側の盛土のり面で崩壊を起こしている(写真 3.2.2③)。下流側の平地では液状化とみられる噴砂が確認出来るが、道路に大きな変状は見られない(写真 3.2.2④)。

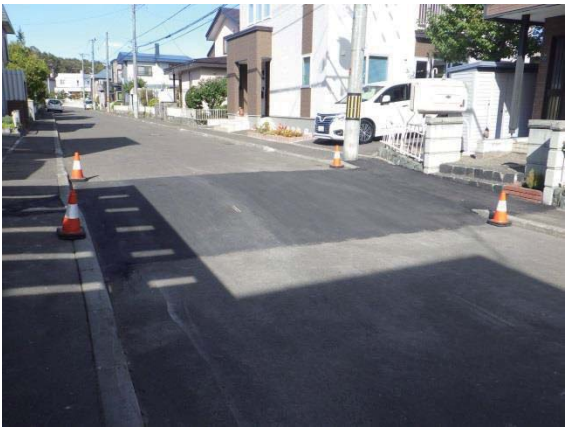
写真 3.2.4① 豊平区月寒東三条の被害状況

豊平区月寒東三条の谷埋め盛土の可能性がある造成地箇所。盛土境界で段差を生じている（写真 3.2.4①）。一部マンホールの浮き上がりも見られる（写真 3.2.4②）。

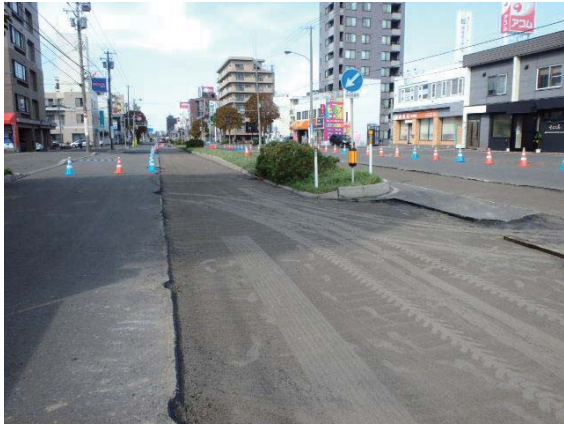
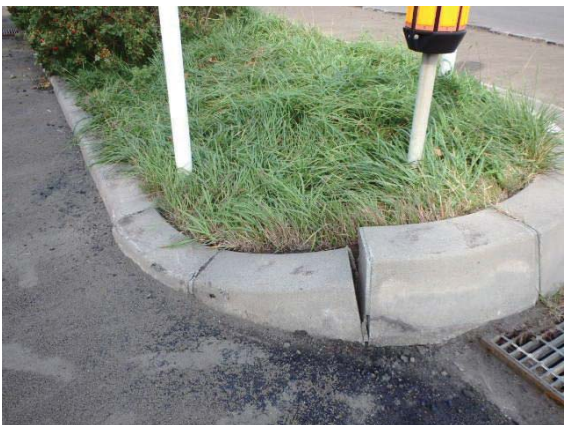
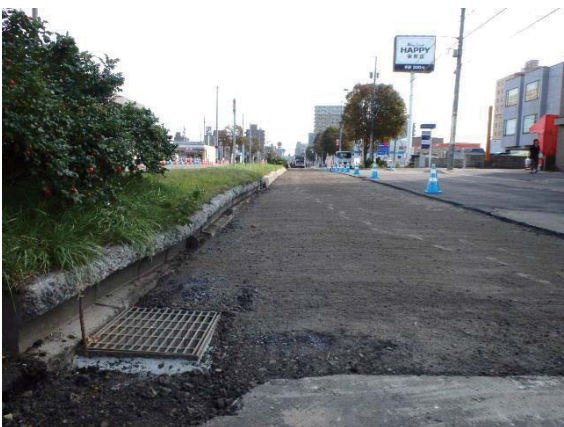
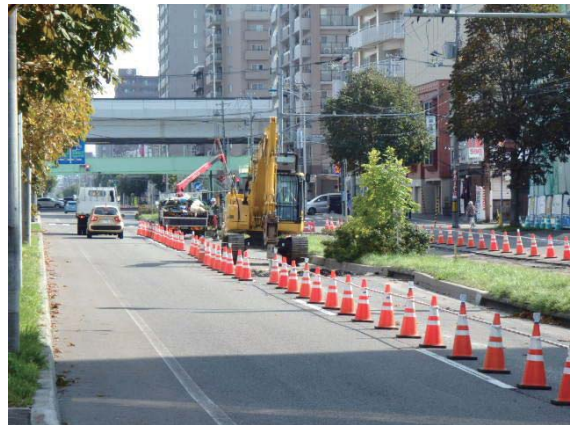
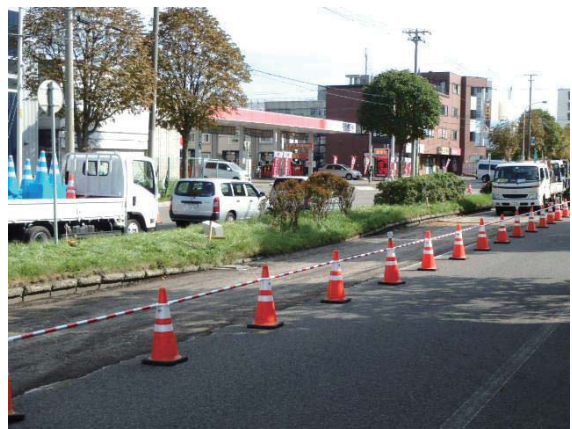
庄司らの報告<sup>1)</sup>によると、地下鉄は土留め壁による開削工法で施工されており、埋め戻し部の直上で 1.5m 程度の大規模な陥没が多数発生したとのことである。調査を行った 9 月 15 日ではほとんどの区間が応急復旧工事中であり、被災直後の状況を確認することはできなかったが、施工中の状況を見ても目測で数十 cm～50cm 程度の不同沈下が生じているのは確認できた(写真 3.3.1, 写真 3.3.2)。

また、石川らの報告<sup>2)</sup>によると、路線沿いに N 値 10 以下の軟弱層が 10～15m の厚さで堆積しており、応答が増幅して埋戻し土が液

状化し、その影響で同部分の沈下が生じたとのことである。

なお、本路線は第 2 次緊急輸送道路に指定されているため、今後本復旧に向けて何らかの対策が講じられることが予想される。

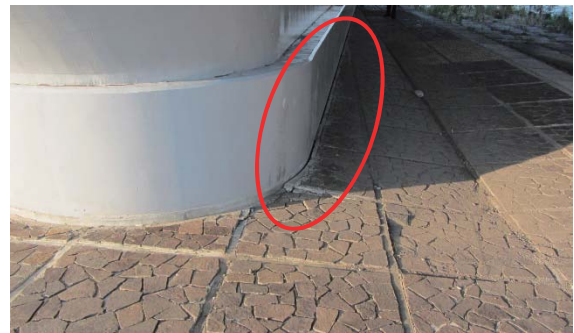
橋脚基部周りに約 2 cm 程度の隙間が生じていて、その周辺では護岸の変状や噴砂が確認された。また、橋脚目地で約 2 cm 程度の開きや、所々にクラックが発生していた。

写真 4.1.3 橋脚基部の隙間

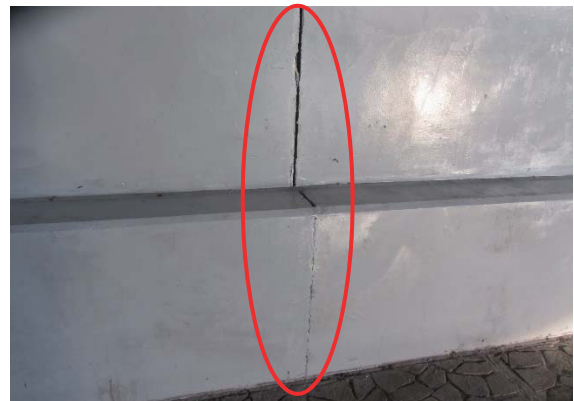
写真 4.1.4 橋脚目地の開き

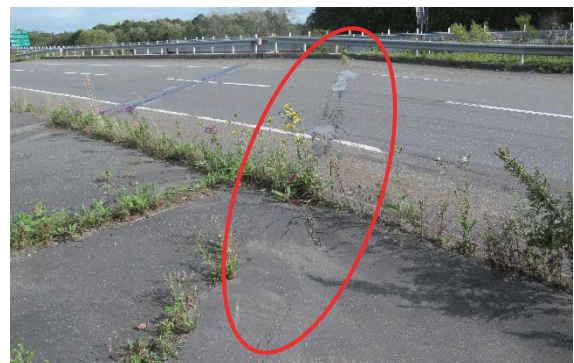
橋台背面の沈下(約 10 cm 程度)により取付部に段差が確認された。その他の変状は確認されなかった。

写真 4.1.5 取付部の段差

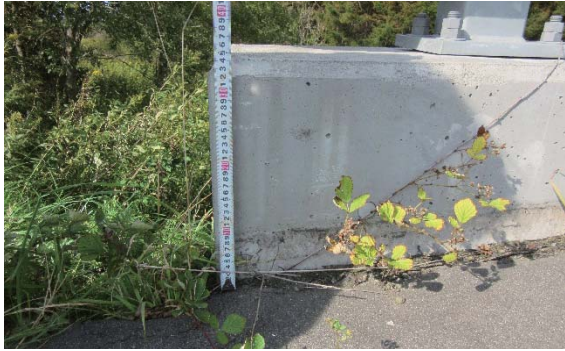
写真 4.1.6 橋台背面の沈下

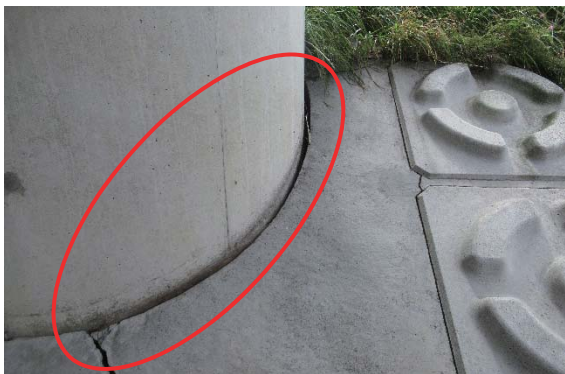
橋脚背面の堤防 (P5 左岸側) にひび割れが発生しビニールシートにより応急処置が施されていた。また橋脚基部周りに 2.5 cm 程度の隙間やその周辺の護岸に最大で 2 cm 程度のクラックが確認された。

写真 4.1.8 橋脚基部と護岸との隙間

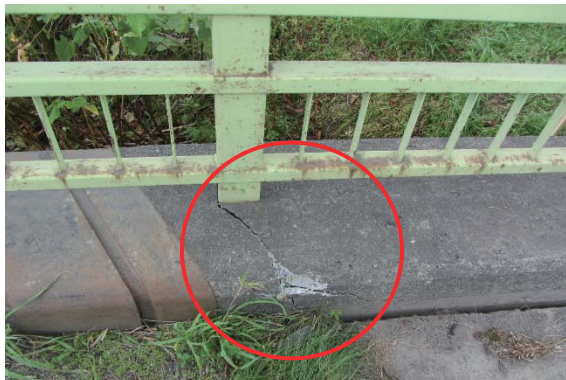
橋台周辺が沈下したことにより、地覆に 5 mm 程度のクラックが発生していたり、取付部に段差が生じていた (擦り付け復旧済み)。

写真 4.1.12 地覆のクラック

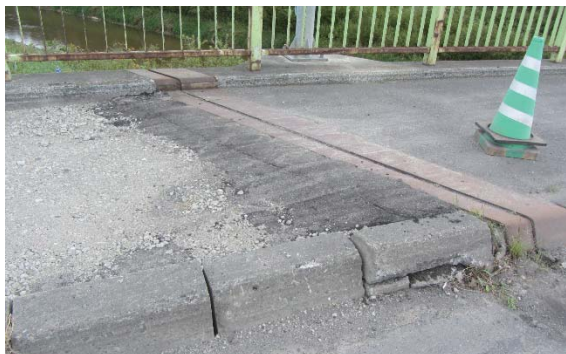
写真 4.1.13 取付部の段差

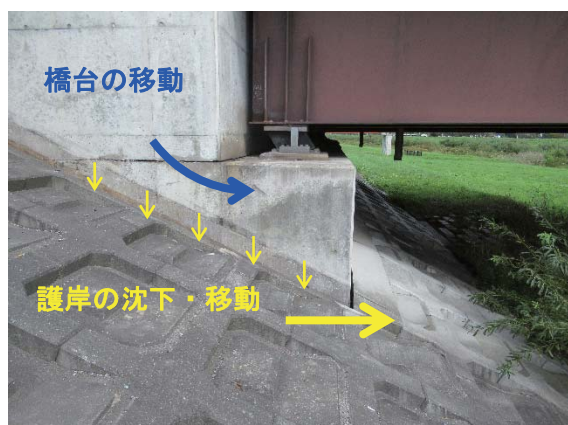
図 4.1.2 よりゴム沓が A1、A2 共に橋台側に 8 cm 以上変形していることが確認された。桁と橋台の隙間は下部よりも上部の方が隙間が大きく、橋台前面と護岸ブロックに隙間が確認され、橋軸方向に傾いていると考えられる (写真 4.1.17)。取付部では段差も確認された。また固定ボルトが破断し、左岸は下流側、右岸は上流側のサイドブロックが破損していた。その他として、橋梁近傍の左岸下流側に設置されている厚真川改修記念碑の石柱の上部が転倒していた。

写真 4.1.17 護岸と橋台の移動

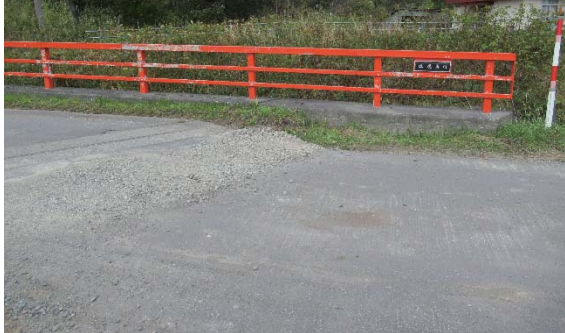
護岸が 15 cm 程度移動し、橋台背面沈下により取付部に段差が生じていた。上部工移動等は見られなかった。

写真 4.1.20 取付部の段差

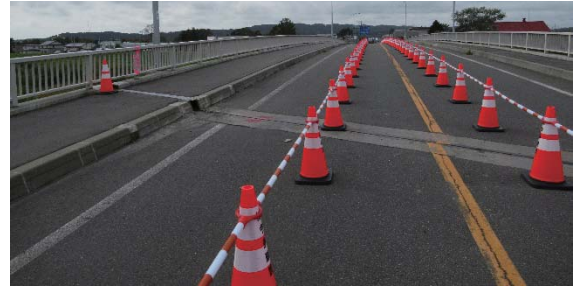
鋼桁の橋軸直角方向のずれにより、地覆に亀裂が生じたり高欄が破損していたため応急処置が施されていた。取り付け部に 14 cm 程度の段差があり、一部擦り付け復旧を行っていたが車両は通行禁止となっていた。

写真 4.1.23 鋼桁の橋軸直角方向のずれ

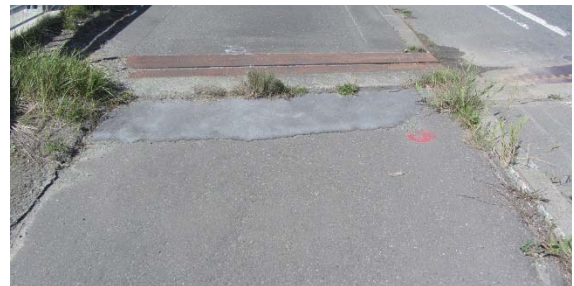
護岸に変状が見られ、取付部に段差が生じていた (擦り付け復旧済み)。その他の変状は確認されなかった。

写真 4.1.25 取付部の段差

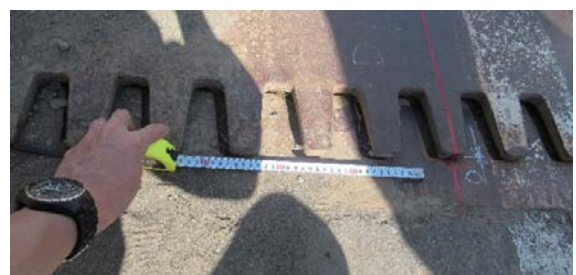
被害内容 : 段差、ジョイントのずれ、橋台パラペットにひび割れ、支承の破損  
桁が橋台に衝突し、橋台にひび割れが生じていた。支承は破損していたのか仮受けが設置されていた状態であった。また、ジョイントが橋軸直角方向に 1 cm 程度、鉛直方向に 3 cm 程度ずれていることが確認された。

写真 4.1.30 ジョイントのずれ

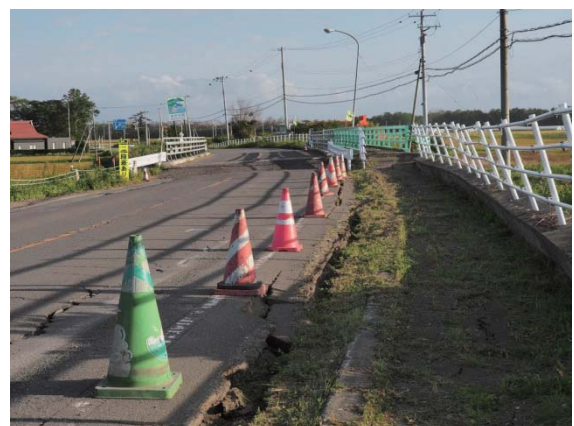
推定ではあるが入鹿別川右岸側（北側）の A1 橋台が河心方向に移動し、桁が押し出されて A2 橋台に衝突した。これにより A2 橋台の支承が破損するとともにパラペットに亀裂が発生した。A1 橋台の取付盛土部では下流側（西側）のブロック積擁壁がはらみ出した関係で盛土が全体的に沈下した。取付部の段差は 40～50cm であるが擦り付けによる応急復旧がなされていた。

写真 4.1.36 取付盛土の沈下 (A1 側)

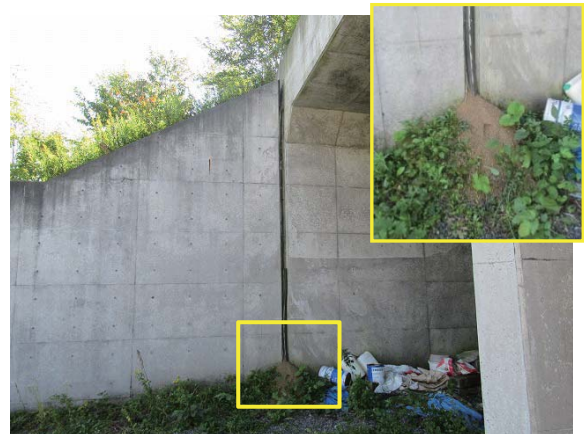
写真 4.2.2 坑口部の目地の土砂流出

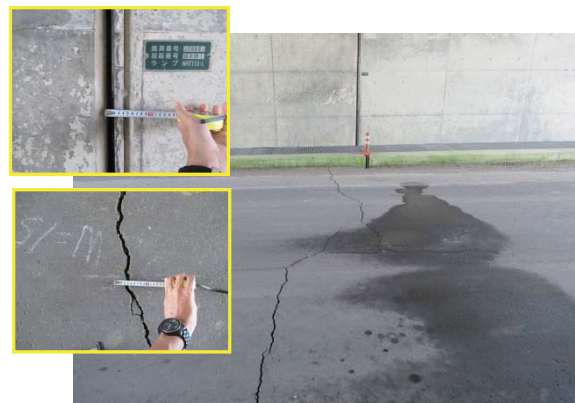
カルバート中央部の目地については、目地の開き量が 19mm で、路面には目地に沿った方向に幅約 10mm のクラックが発生しており、目地位置の路面は頂版部の目地からの漏水によるものと思われる水で濡れている状況であった(写真 4.2.3 参照)。また、目地を跨ぐように設置されたガイドポスト(写真 4.2.4)は、目地の開口により固定部が変形していた。

写真 4.2.3 目地位置の路面のクラック

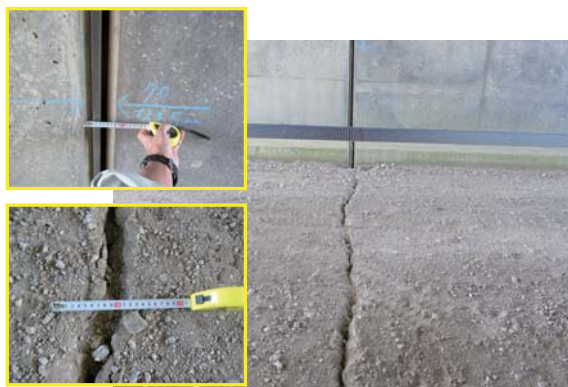
写真 4.2.7 にカルバートの目地および路面の様子を示す。目地開き量の計測結果は、カルバート中央部が 16mm (坑口部擁壁部は最大 40mm 程度) であった。カルバート中央部の目地の傍に記載された過去の目開き量の計測記録(写真 4.2.7 中の青色チョーク)と思われる数値は「すきま 5mm」であることから、過去の計測時と比較して 11mm ほど開きが大きくなっていると考えられる。また、目地位置の路面にはクラックが発生していた。

写真 4.2.7 目地位置の路面のクラック

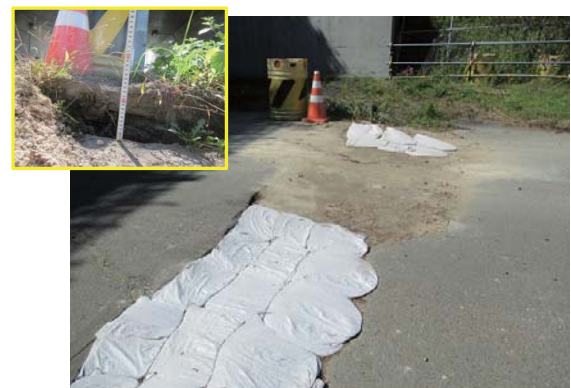
写真 4.2.9 に坑口付近の路面の様子を示す。坑口部の擁壁構造の端部にあたる位置において路面に段差が確認され、その高低差は北側で 10cm 程度、南側で 3cm 程度となっていた(土嚢による擦り付け復旧)。カルバートの目地の開き量は 15mm 程度で、目地周辺の路面にクラックは見られなかった。なお、カルバート内の舗装にカルバート縦断方向のクラックが見られたが、亀裂部に植物が生えていることから地震以前から発生していたものと考えられる。

写真 4.2.9 路面の段差  
(土嚢等による擦り付け復旧)

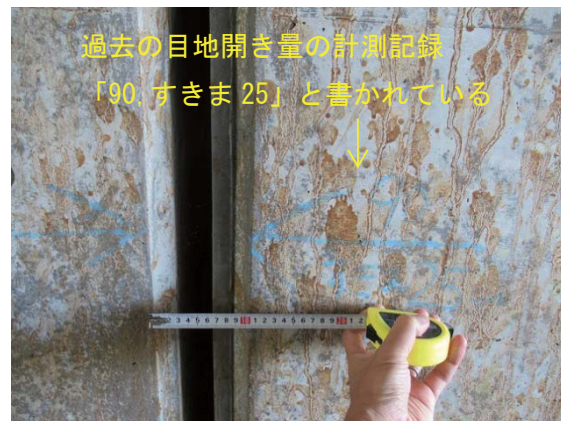
カルバート中央部の目地の開きは 40mm 程度であった。目地の傍に記載された過去の目開き量の計測記録(写真 4.2.13 中の青色チョーク)と思われる数値は「すきま 25(mm)」であることから、過去の計測時と比較して 15mm ほど開きが大きくなっていると考えられる。また、写真 4.2.14、写真 4.2.15 に示すように目地方向に沿って路面に幅 1cm 程度のクラックが発生していることや、写真 4.2.16、写真 4.2.17 に示すように目地付近の防護柵の継目部が伸びた痕跡が確認された。

写真 4.2.13 目地開き量の計測状況

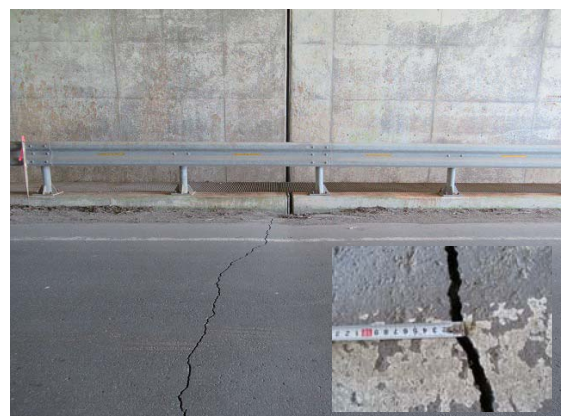
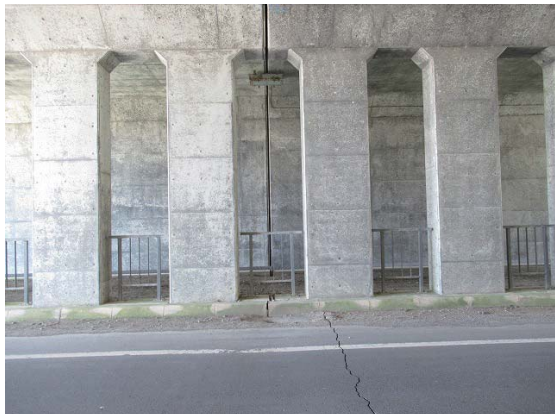
写真 4.2.14 目地位置の路面のクラック

写真 4.2.15 目地位置の路面のクラック

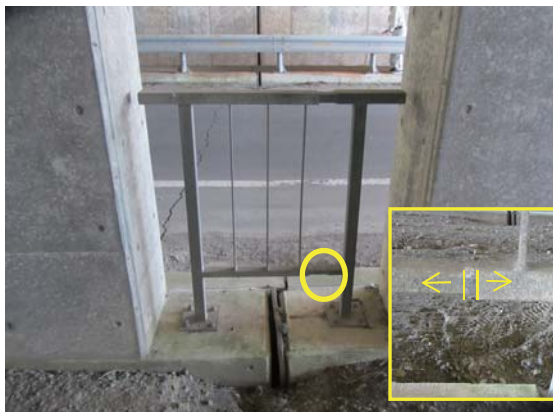
これらの状況から地震の影響によりカルバートに縦断方向の変形が生じた可能性があると考えられる。坑口付近の路面には発生した段差に対する応急処置がなされていた(写真 4.2.12 参照)。

写真 4.2.16 目地位置の防護柵の変状(1)

写真 4.2.17 目地位置の防護柵の変状(2)

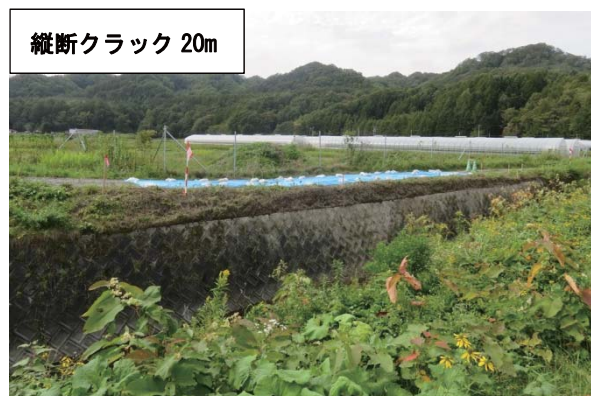
沙流川で確認した被害箇所は、図 5.1.1 に示したように 4 箇所である。地震発生後約 10 日後であったため、全ての被害箇所でもビニールシートによる応急対策が実施されていた（写真 5.1.1～写真 5.1.4）。

堤防天端（主に法肩付近）に縦断方向のクラックが生じているが、いずれも数 cm 程度であり、軽微な被害である。

写真 5.1.1 沙流川（右岸 2.0k）

写真 5.1.2 沙流川（右岸 5.6k）

写真 5.1.4 沙流川 (支川)  
(二風谷ダム上流右岸 8.9k)

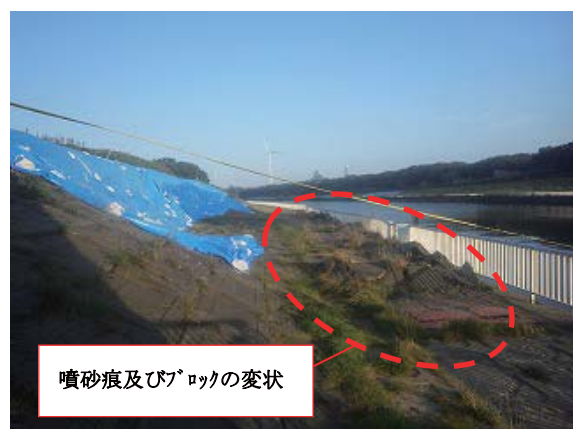
図 5.1.2 に示す石狩放水路は、茨戸川から日本海に通じる放水路である。当該地点では、0.1～0.8k 付近の川表側左右岸にて川表側に被害が確認され、調査時ビニールシートによる応急対策がなされていた (写真 5.1.5)。堤防法面にはすべり破壊が生じており、法尻付近にて噴砂痕が確認された。写真 5.1.6 に右岸側の被害状況を示す。同地点より採取した噴砂の物理試験結果を表 5.1.1 に、粒径加積曲線を図 5.1.9 に示す。同図には「港湾の施設の技術上の基準・同解説<sup>3)</sup>」の、均等係数の小さい砂 ( $U_c < 3.5$ ) の粒度分布の範囲も示している。物理試験結果より、当該地点より採取した噴砂は塑性指数  $I_p = NP$  と非塑性な砂であること、粒径分布が液状化の可能性があると判断される粒径の範囲であることがわかる。当該地点においては国土地盤情報検索サイト「KuniJiban」<sup>2)</sup>にてボーリング柱状図が確認できず、液状化層の判断はできなかったが、基礎地盤の液状化によりすべり破壊が生じた可能性が高いと推察される。

写真 5.1.6 右岸側被害状況(河口部右岸 0.1k)

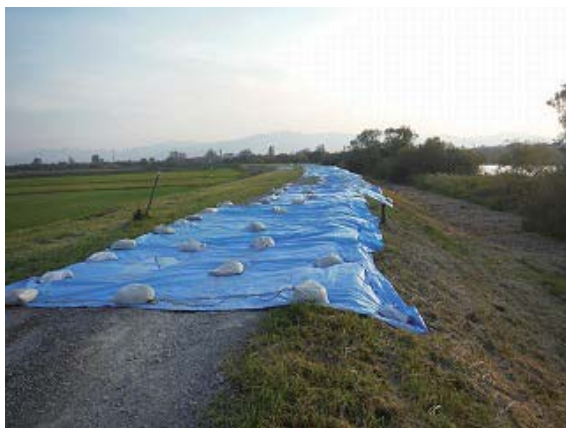
茨戸川では右岸 7.8k 付近にて天端のクラックが確認された。写真 5.1.7 にその被害状況を示す。地震発生後約 10 日後であったため、

全ての被害箇所ではビニールシートによる応急対策が実施されていた。堤防天端に縦断方向のクラックが生じているが、いずれもクラック幅は数 cm 程度であり、軽微な被害である。図 5.1.10 に被害箇所周辺の治水地形分類図を示す。被害箇所は旧河道に該当するが、地形と被害の関係は明らかではない。

写真 5.1.7 茨戸川被害状況

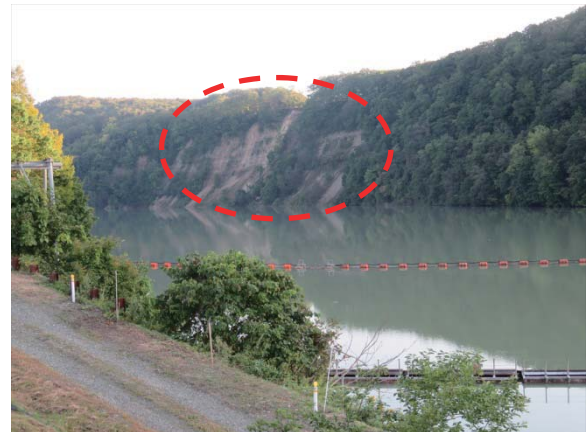
川端ダムの被害は、貯水池左岸斜面の崩壊である。ダム本体については、被害がないと思われるが、詳細は不明である。

写真 5.2.2 川端ダム 貯水池左岸斜面崩壊

写真 5.2.3 川端ダム 貯水池左岸斜面崩壊  
(拡大)

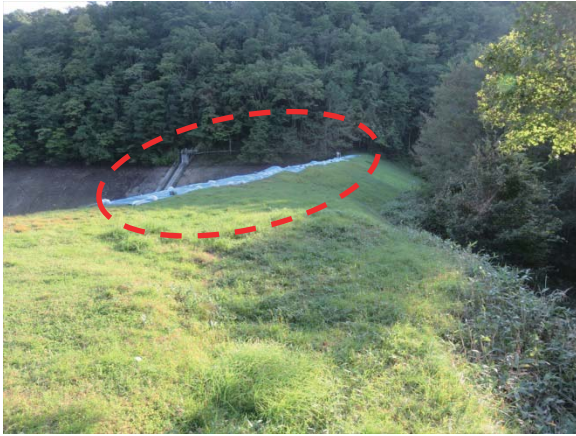
クオーベツダムの被害は、堤体天端の縦断方向クラックや駐車場のクラックであり、ビニールシートによる応急対策が実施されている。貯水位についても下げられた状況である。

写真 5.2.4 クオーベツダム 堤体天端クラック

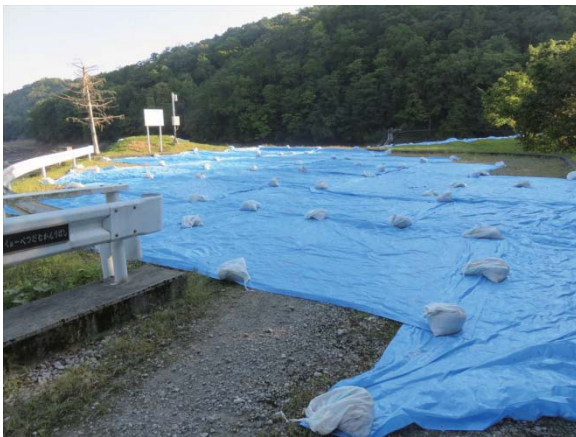
写真 5.2.5 クオーベツダム 駐車場クラック

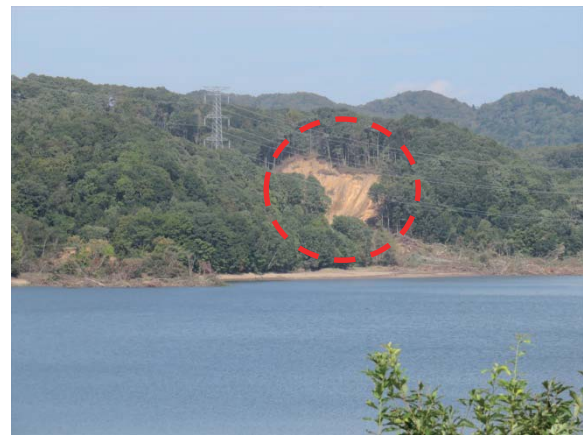
瑞穂ダムの被害は、貯水池斜面崩壊と駐車場と堤体との接合部における亀裂の拡大である。駐車場の一部にはビニールシートによる応急対策が実施されている。

写真 5.2.8 瑞穂ダム 貯水池右岸斜面崩壊

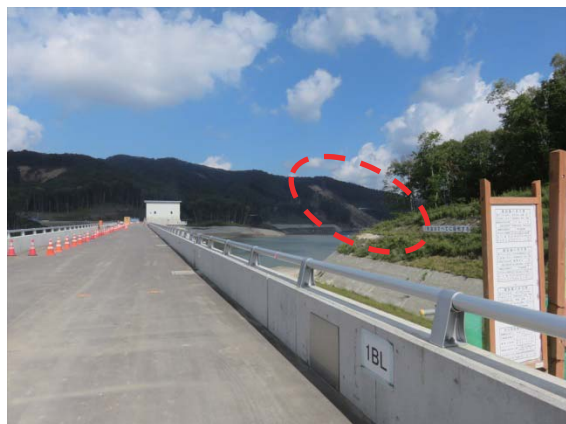
厚幌ダムの被害は、貯水池右岸斜面の崩壊である。ダム本体については、被害がないと思われるが、詳細は不明である。

写真 5.2.11 厚幌ダム貯水池右岸斜面崩壊

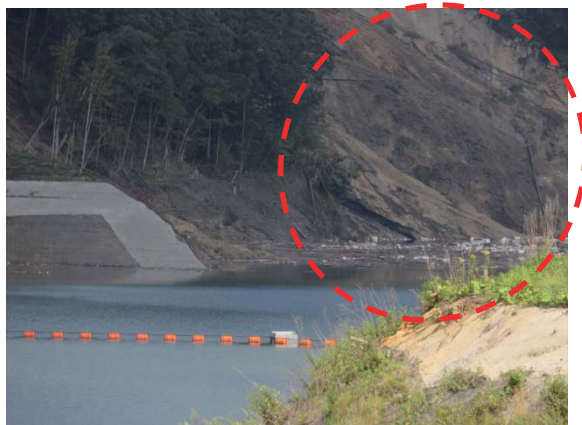
写真 5.2.12 厚幌ダム貯水池右岸斜面崩壊  
(拡大)

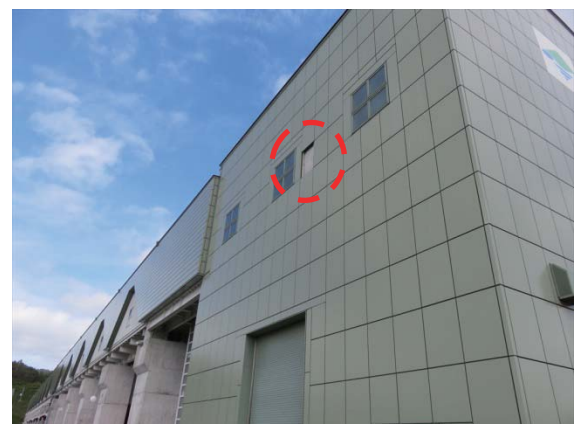
写真 5.2.14 二風谷ダム パネル落下

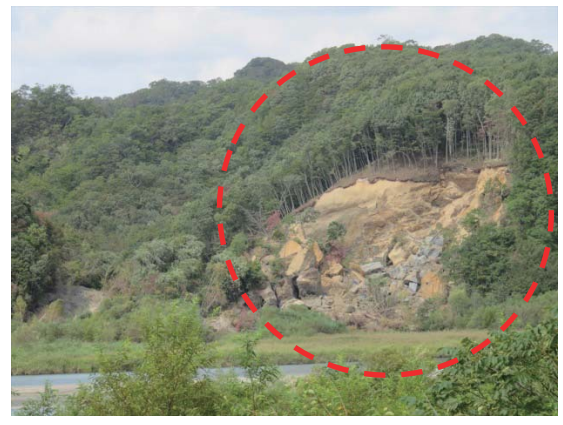
二風谷ダムの被害は、貯水池右岸斜面の崩壊である。ダム本体については、被害がないと思われるが、詳細は不明である。

写真 5.2.15 二風谷ダム貯水池右岸斜面崩壊

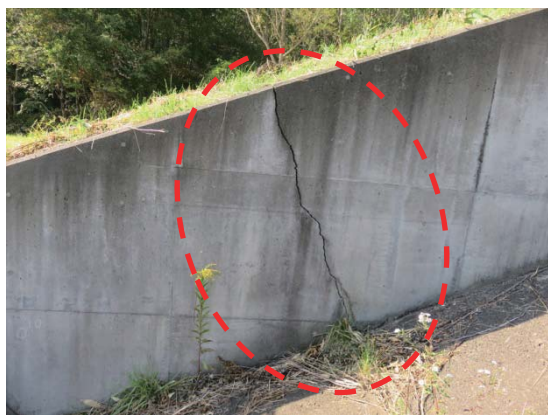
当該ため池（名称不明）の被害は、洪水吐のコンクリート壁のクラックである。堤体については、被害がないと思われる。

写真 5.2.18 ため池 洪水吐クラック

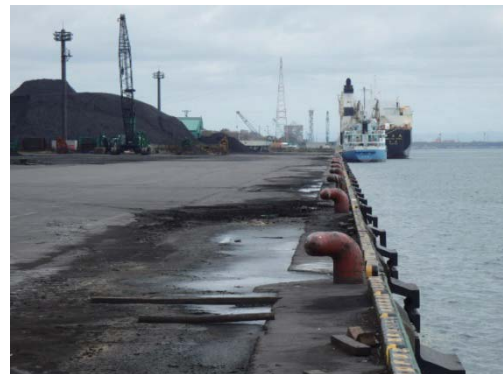
であるが、写真 6.1.5 に示すように、エプロンがやや沈下しているが、液状化の痕跡や岸壁法線のはらみ出しはなく、今回の地震によるものか明らかでない。また、ここでも、前述の「はくおう」と同様に防衛省がチャーターしている高速輸送船「ナッチャン World」が航行中であった (写真 6.1.6 参照)。

写真 6.1.5 晴海ふ頭岸壁の状況

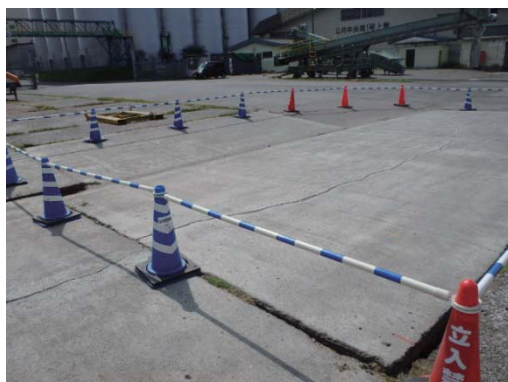
写真 6.1.8 エプロンの不同沈下

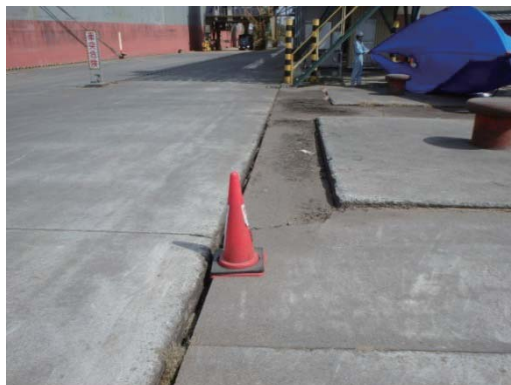
写真 6.1.9 エプロンの目開きと係船柱基礎の抜け上がり

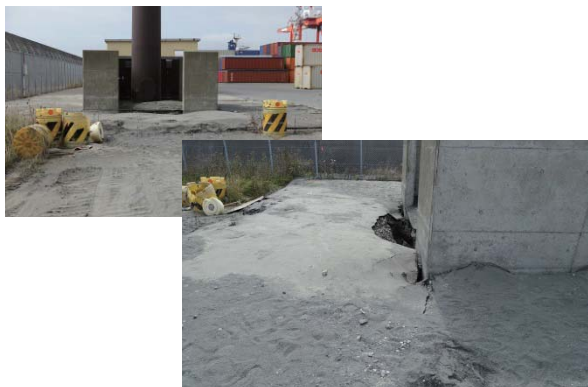
写真 6.1.15～写真 6.1.20 に顕著な噴砂が認められた場所での被害状況を示す。キャプションに付した番号は、写真 6.1.12 の位置を示す番号に対応する。これらの写真に示すように、噴砂は舗装の途切れたところや構造物との境界部が水みちとなり、そこから激しく噴砂が流出し、周辺が沈下・陥没したものと推察される。

写真 6.1.15 ①照明柱基礎部の噴砂と陥没

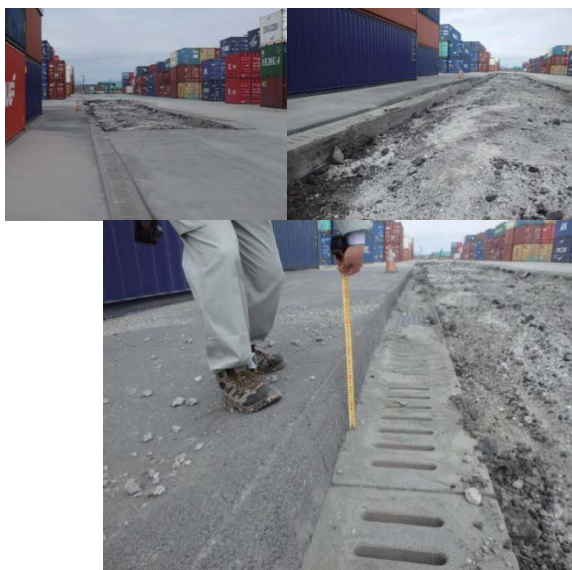
写真 6.1.17 ③排水溝や舗装の不同沈下と復旧状況

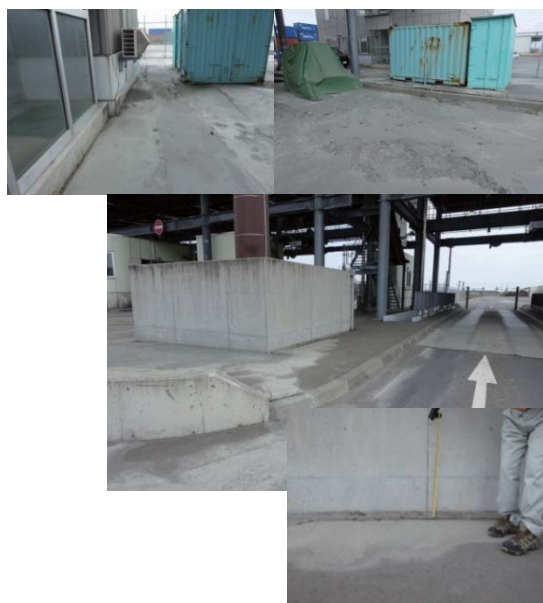
写真 6.1.19 ⑤管理棟及びゲートハウス周辺の噴砂と沈下

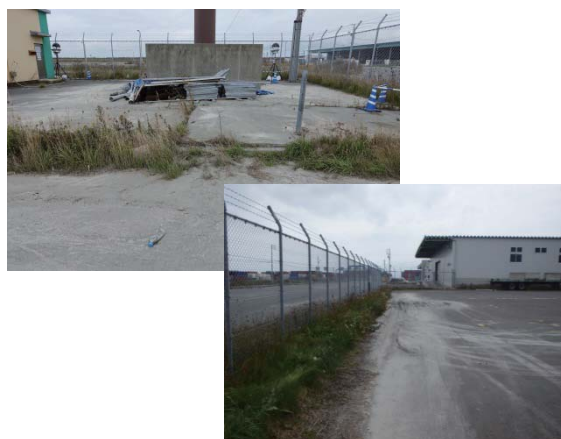
写真 6.1.20 ⑥敷地北東部の噴砂の状況

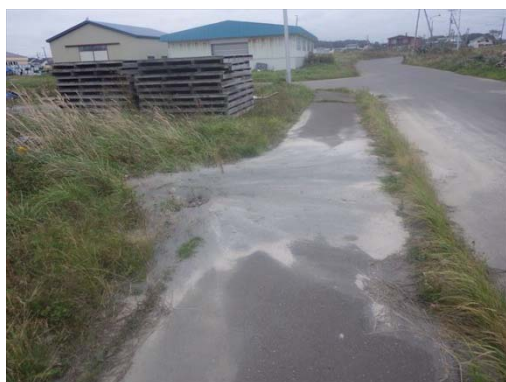
9 月 17 日に、太平洋沿岸部に位置する漁港の被害について調査した。太平洋沿岸部の漁港や波止場では、液状化による噴砂や路面のクラックが見られた。写真 6.2.1～写真 6.2.3 は、特に変状が大きかった鵠川漁港（むかわ町汐見）の写真である。漁港近くの路面には広範囲で噴砂が確認でき、漁港内の道路には陥没やクラック、岸壁との段差が見られた。

写真 6.2.1 道路と岸壁の段差（鵠川漁港）

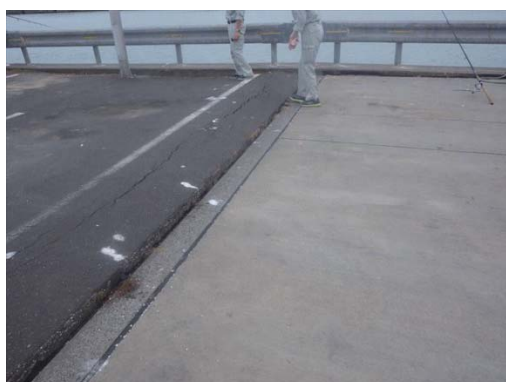
写真 6.2.2 道路と岸壁の段差（鵠川漁港）

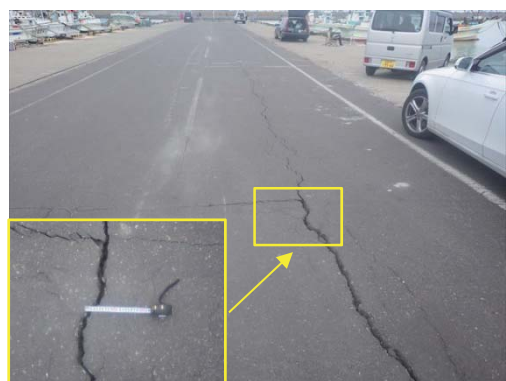
写真 6.2.3 路面のクラック（鵠川漁港）

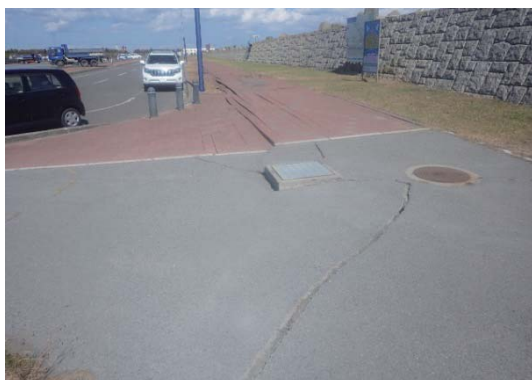
は、西は勇払マリーナ（苫小牧市勇払）、東は門別漁港（沙流郡日高町門別）であった。この範囲は当該地震において揺れの大きかった範囲と類似しており、特に本報 1 章の地震動の説明にて図 1.2.4 に示された SI 値分布で SI 値が 80 以上を示した地域と概ね合致している。

以上から、今回の地震で確認された各漁港施設の被害は主に埋め立て土の液状化によるものであった。さらに、その被害の分布を確認すると、漁港の埋め立て材料の違いによるところもあるが、比較的揺れの大きい地域に液状化被害が集中したものと考えられる。

写真 6.2.7 勇払マリーナ（路面の段差）

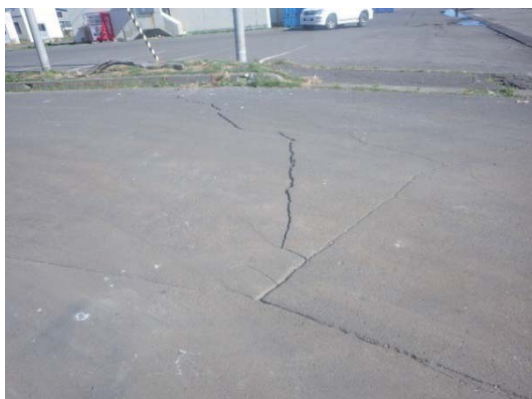
写真 6.2.8 富浜漁港（路面クラック）

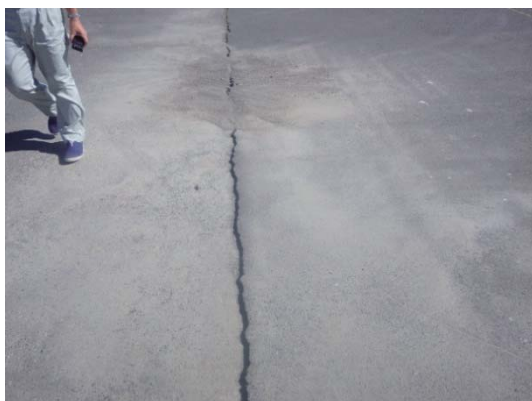
写真 6.2.9 門別漁港（噴砂及びクラック）

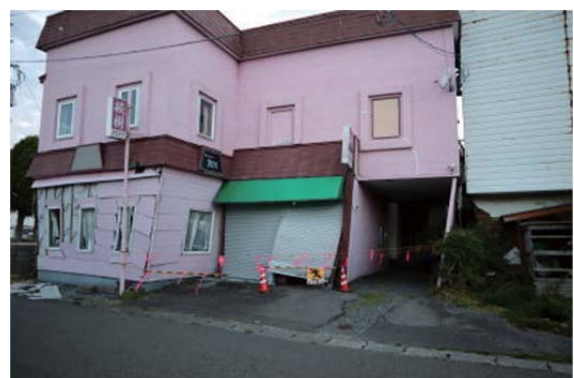
むかわ町は水産業（特にししゃもが有名）が盛んであり、商店街は整備され新しい建物も少なくないが、古い建物も多い。北海道等の寒冷地では一般住宅は窓を小さくしたりするので関東・関西圏に比べ地震に強い傾向にあるが、商店は開口部が広いため耐震性が低く、そのような建物で全壊被害が見られた(図 7.1.1、写真 7.1.1)。これは、2004 年新潟県中越地震の際の川口町でも同様であった。

写真 7.1.1 むかわ町中央通りでの建物被害

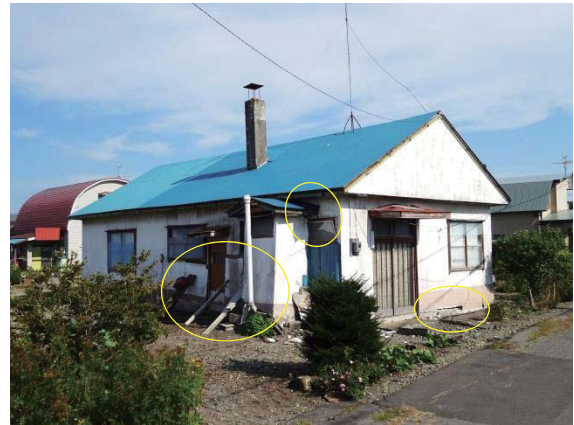
震度 6 強(計測震度 6.4)を観測した HKD127(K-NET 早来)観測点のある安平町民センターより北に 200m ほどの安平町早来大町付近では、建築年の古い建物が被災していた(写真 7.1.3)。

写真 7.1.3 安平町早来大町での建物被害

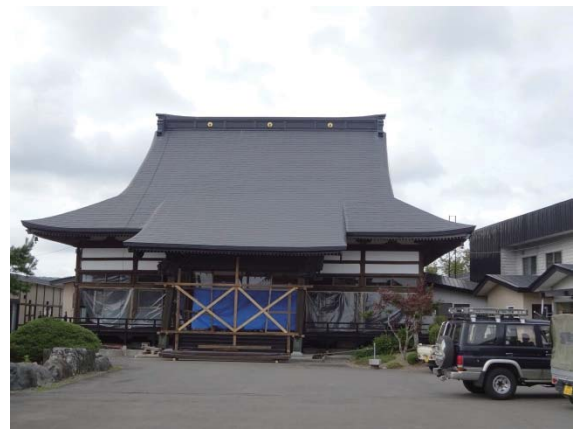
そのほか、厚真町役場近くの眞正寺では、本堂の柱が傾いていた(写真 7.2.3)。

写真 7.2.3 被災した寺院(厚真町表町)

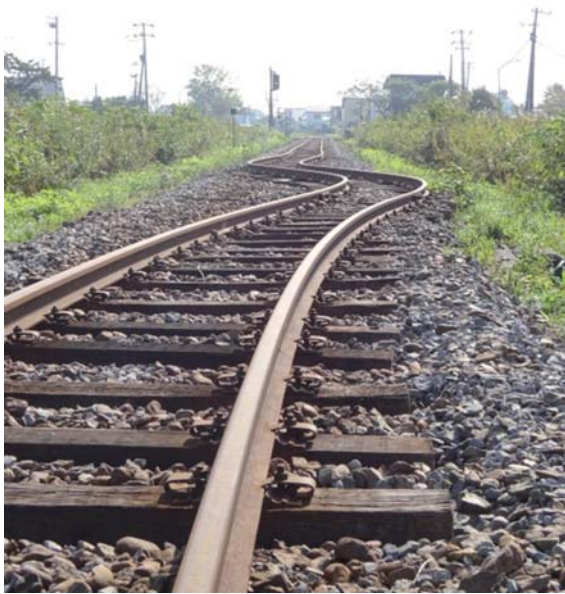
JR 日高本線では、線路の蛇行が見られた。写真 7.3.1 は、鵠川駅より西側約 1km の地点である。東西方向に圧縮され、レールが南北方向に曲がっている。

写真 7.3.1 鵜川駅西側の線路の蛇行

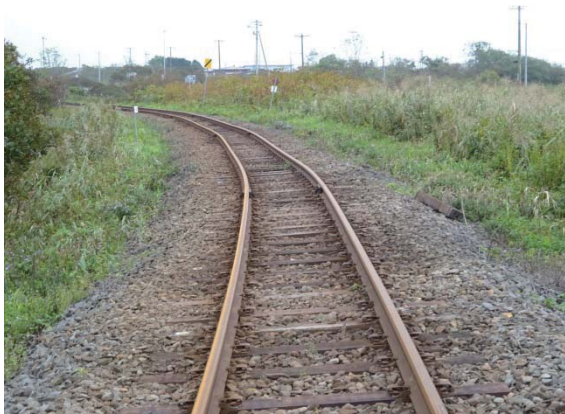
写真 7.3.2 は、浜厚真駅より西側約 500m の厚和通り踏切付近である。鵠川駅付近より変形は小さいものの、レールにゆがみがみられる。

写真 7.3.2 浜厚真駅西側の線路のゆがみ
