2015年ネパール・ゴルカ地震 被害調査報告

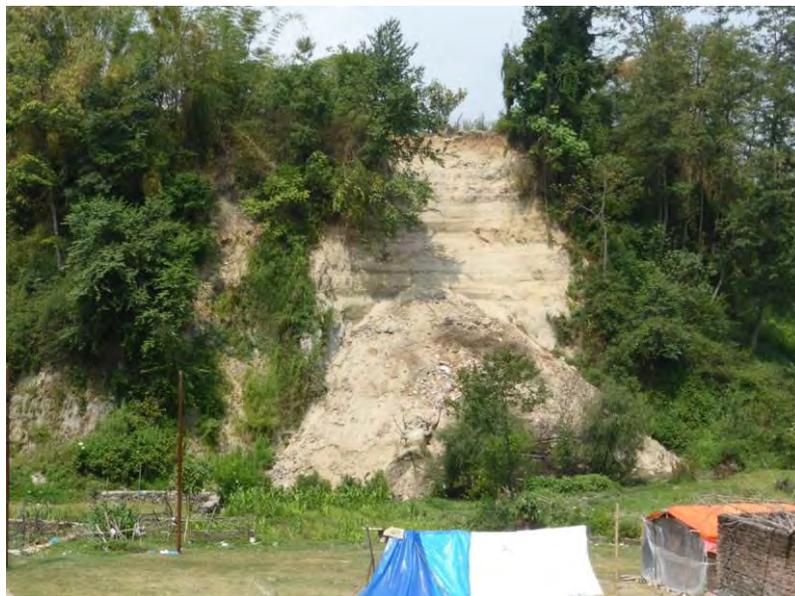
写真-4.1 被災箇所全景

バンスバリ地区の表層崩壊は、幅 15m、斜面高さ 25m、層厚 2m、崩壊土量 400m³程度の崩壊である。崩壊土砂は主に砂質土である。崩壊面には層厚 50 cm程度の粘性土が 3 層程度確認できたが、この粘性土付近では若干の湿潤傾向は認められるものの顕著な湧水は認められない。

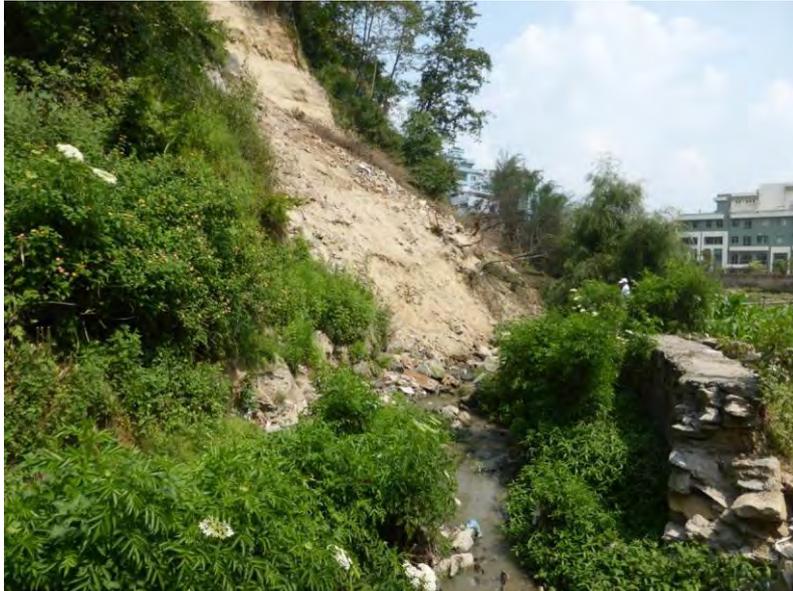
- 崩壊箇所を下流側よりみる。
- 崩壊土砂により崩壊部を流れる小川が閉塞している。

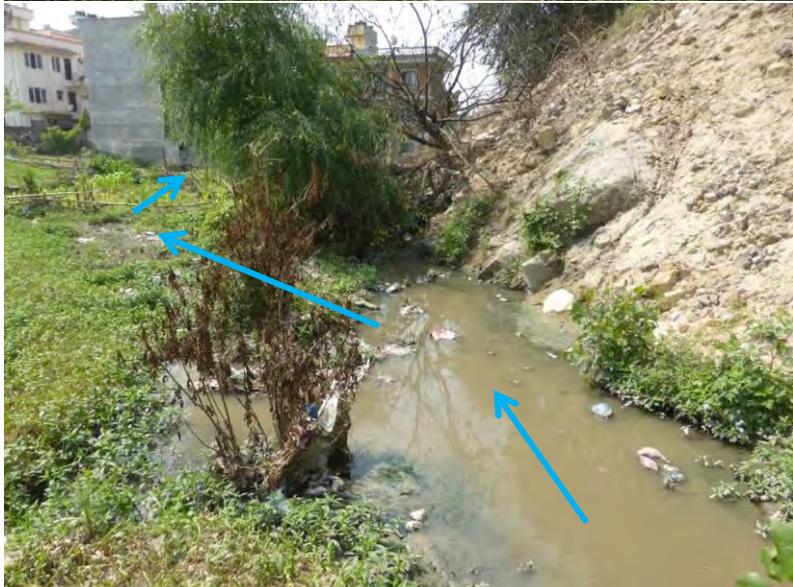
- 崩壊箇所を上流側よりみる。
- 崩壊土砂により崩壊部を流れる小川が閉塞し、小規模な天然ダムを形成している。
- 水は畑内に越流している。

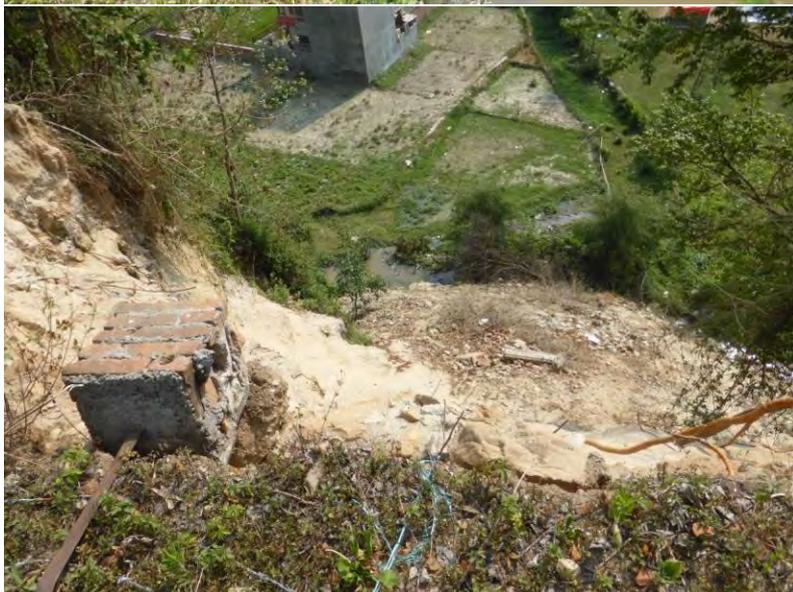
- 崩壊部を上から。
- 崩壊部は斜面傾斜 60-70°程度である。

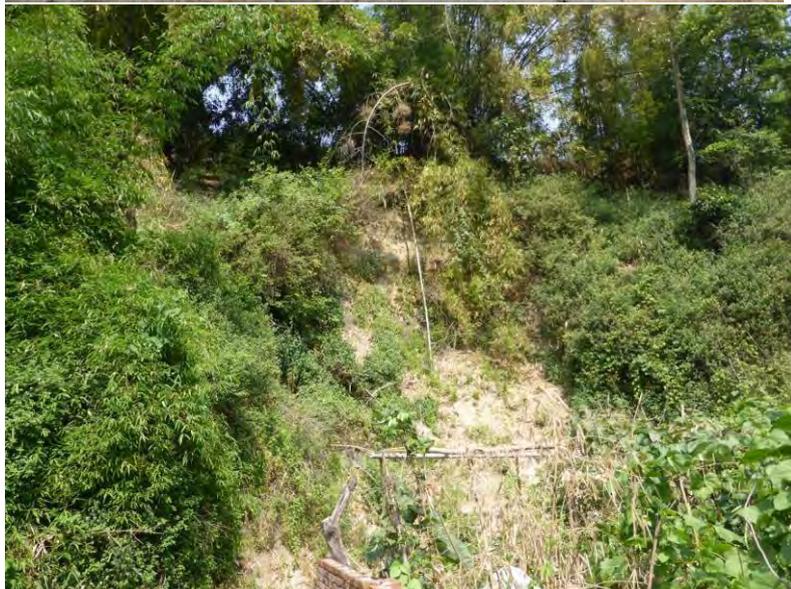
・2010/01/23 の写真にみられる崩壊地滑落崖。
・層厚 2m 程度の崩壊跡が形成されている。(今回の地震での土砂移動はない)

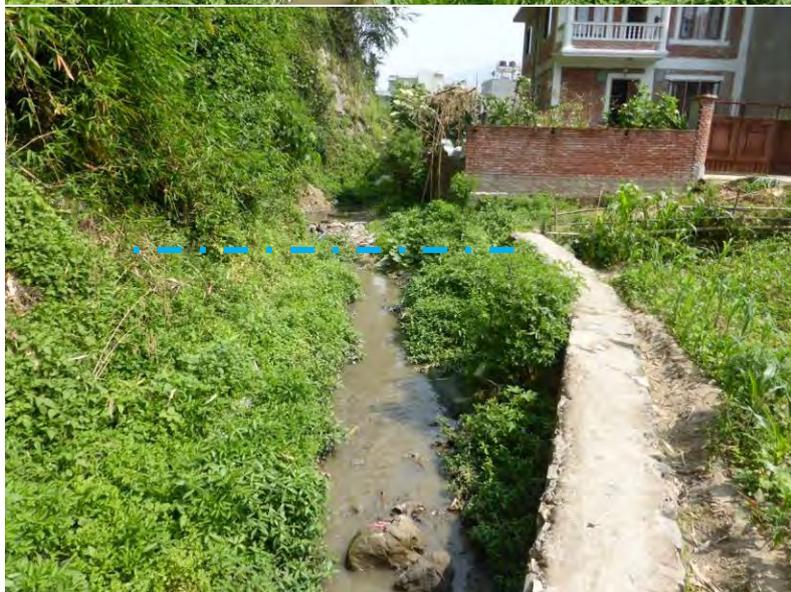
- ・地域住民への聞き取りによると降雨時には、擁壁の天端付近まで水位が上昇するとのことであった。
- ・水位上昇量は約 0.7m である。

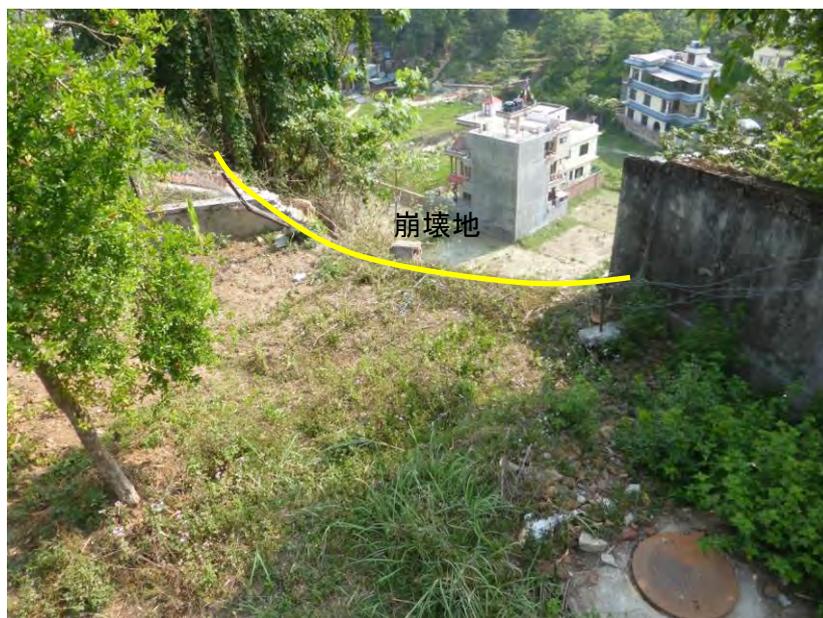
崩壊地背後への拡大傾向なし

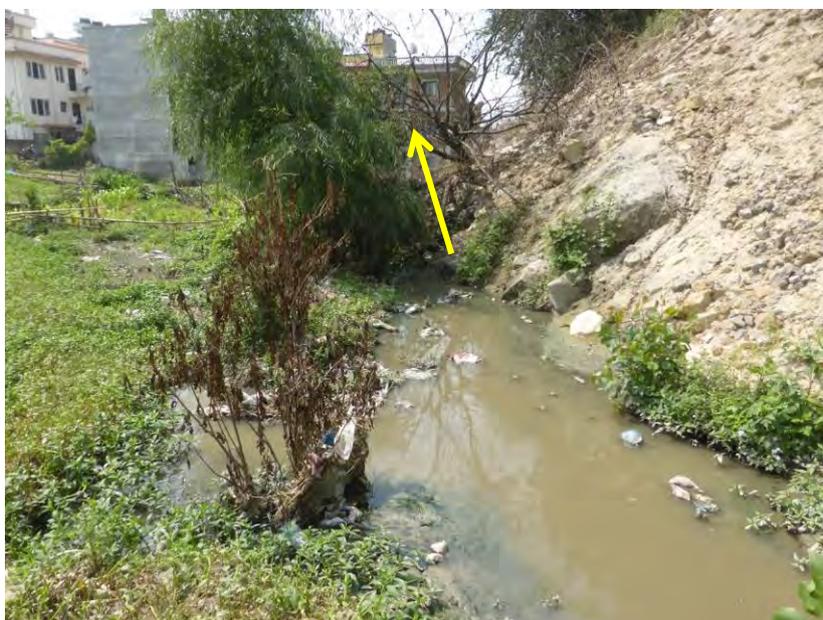
写真-4.7 現在の状態

ただし、小川を崩壊土砂が閉塞しており、今後の降雨により閉塞部の決壊、土石流の発生が懸念される。

崩壊地上流側より下流側を望む。崩壊地下流に民家があり、閉塞部が決壊した場合には民家を直撃する可能性がある

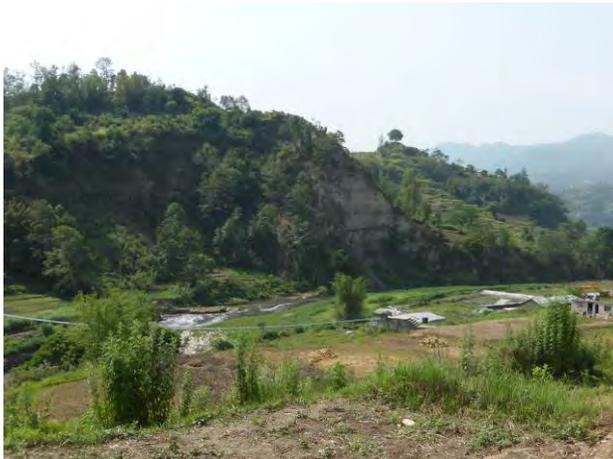
写真-4.9 河川侵食による急崖

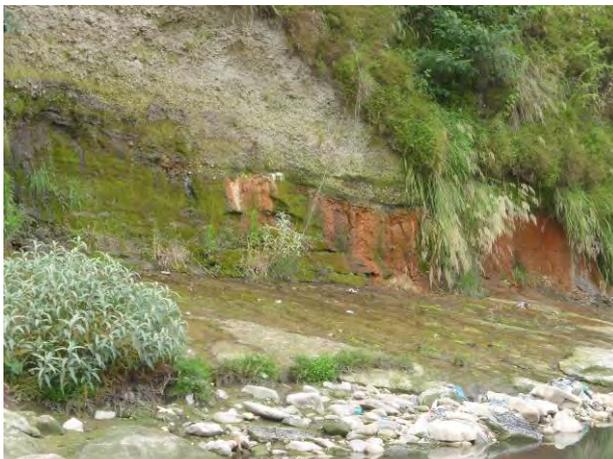
写真-4.10 河床には基盤岩が露出しその上位には段丘堆積物が分布する。下方侵食より側方侵食が卓越していると想定される

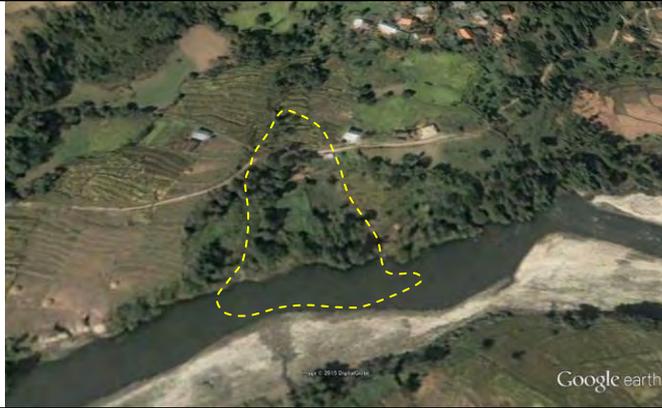
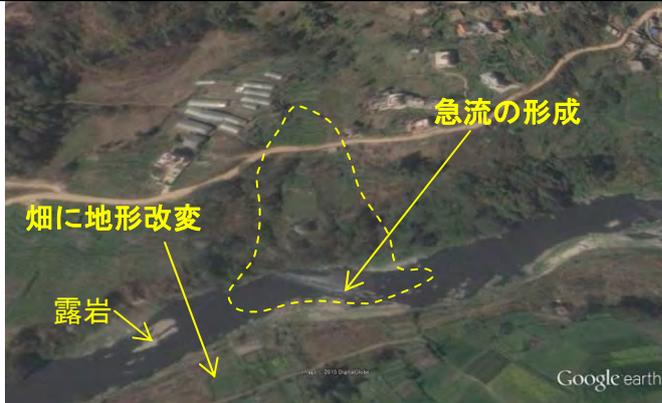
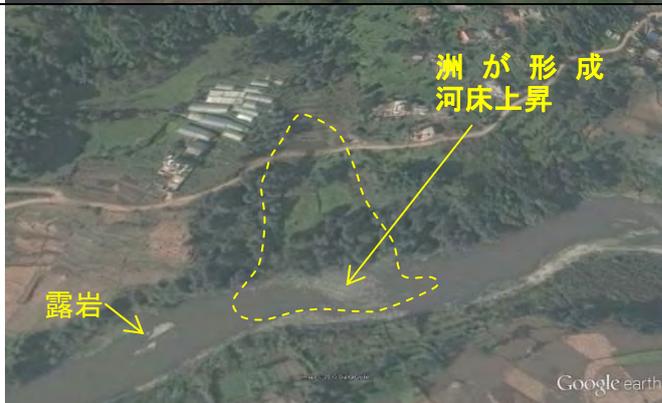
写真-4.12 地形の変遷

<p>2003/10/21 ・地すべり発生前地形。</p>

<p>2014/03/14 ・河川部に急流が生じている。対岸の寄り洲は、畑に利用されている。 ・地すべりに伴う河道の上昇等が発生していた可能性がある。</p>

<p>2014/11/13 ・下流側にみられる露岩の大きさが上記の写真に比較して小さく、2014/03/14 写真に比較して水位が上昇している可能性がある。ただし地すべり箇所前面の浅瀬の範囲が広がっており、斜面変動による河床隆起が続いていた可能性がある。</p>

<p>2015/05/03 ・地震発生後の地すべり発生状況。 ・河川を半分程度、閉塞している。道路は川側に大きく押し出されている。 ・土塊の押し出し範囲は概ね 2014/11/13の浅瀬の位置に一致している。</p>

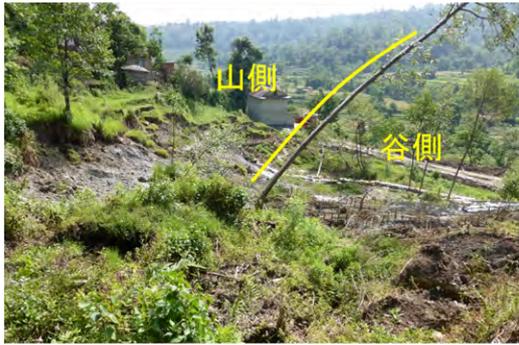
回転運動ではなく、スライドしている
(頭部から滑っていない)

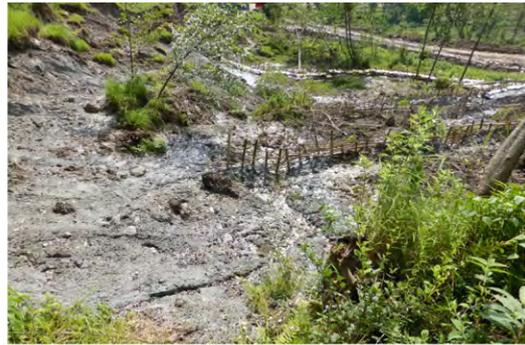
頭部付近は移動土塊がほとんど残っていない 多量の湧水が発生

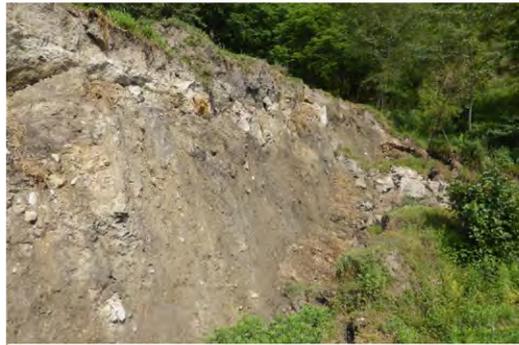
頭部付近の移動土塊は崖錐 層厚3m程度まで

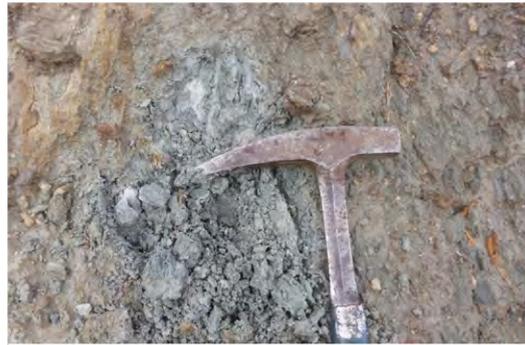
頭部付近の底面に露出する泥質片岩 不透水層を形成

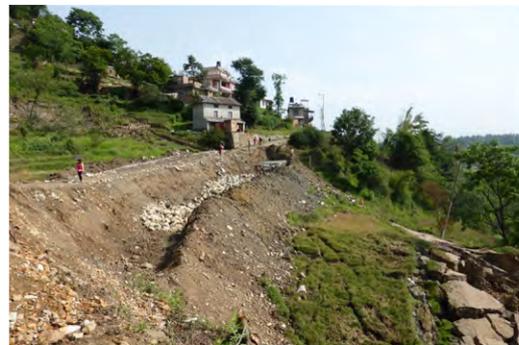
水道公社により送水管、道路復旧中

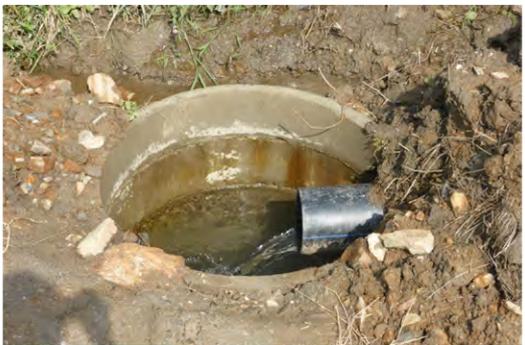
桝を設置し湧水の一部を処理している

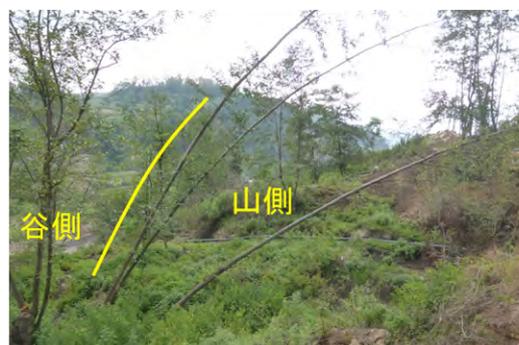
道路下方部 山側に樹木傾動

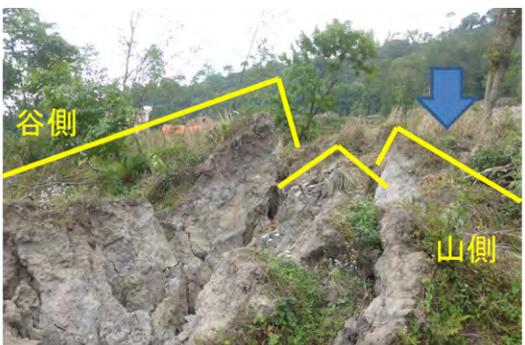
道路下方 山側が落ち込んでいる一部、山側土塊が谷側土塊に乗り上げる

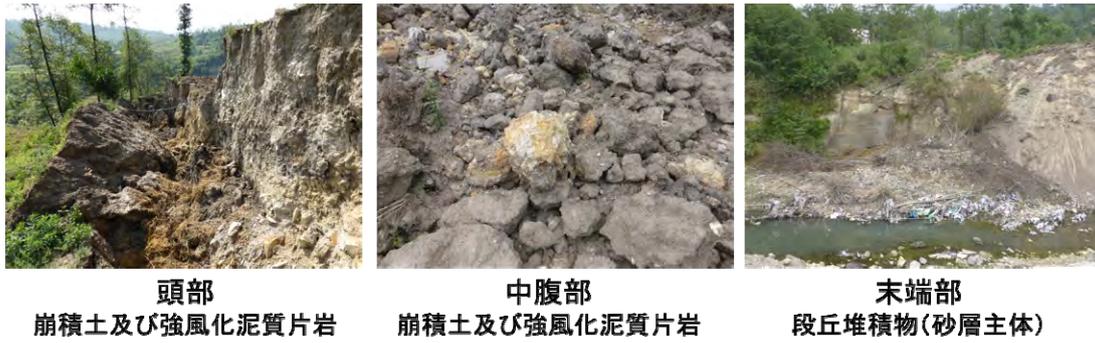
写真-4.16 現地調査結果 (3)

- ・上部ブロック: ほぼ土塊は滑落し、崩壊前道路付近に堆積
- ・下部ブロック: 河川に押し出し

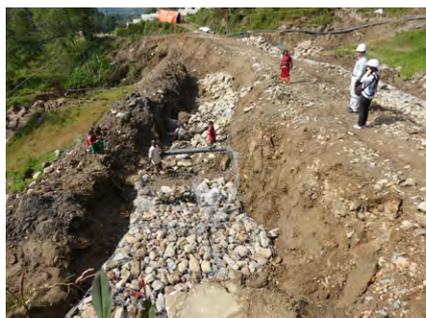
谷側 フトンかご

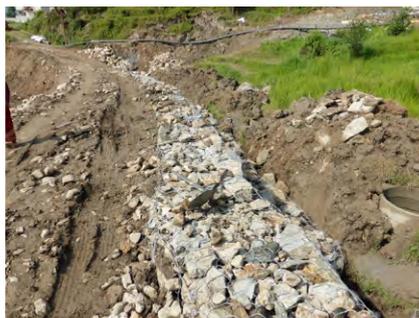
山側 フトンかご

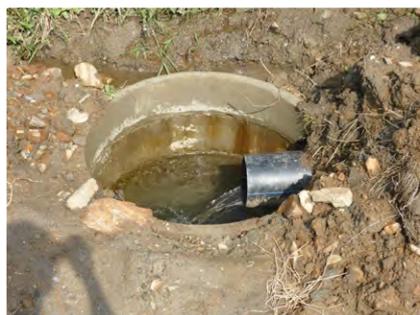
山側 排水処理

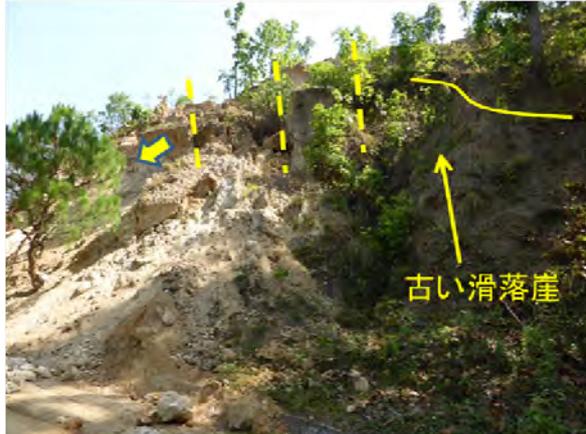
ラハレポアウからカリカズサン区間の花崗閃緑岩分布区間で、写真-4.23に示す尾根先端のやや深いすべり崩壊が発生していた。崩壊規模は幅60m、斜面長50m、推定移動土塊量16,000m³程度であった。移動形態としては、尾根部にほぼ直線状の亀裂が多数発生しており、滑落崖の傾斜もほぼ垂直であることから、トップリング的な変位がやや卓越していた。被災原因としては、移動土塊がほぼ乾燥していること、湧水も認められなかったことから、地震動が直接作用して崩壊に至ったものと考えられる。また、この被災区間では、周辺に古い滑落崖が見られることから、過去にも崩壊が発生し、落ち残っていた土塊が地震動により不安定化したものと考えられる。

崩壊箇所

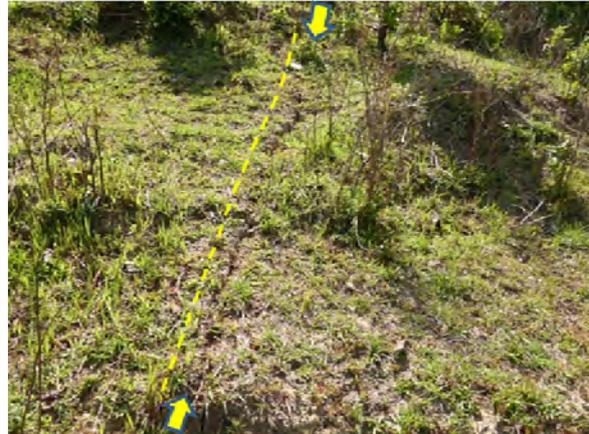
背後への拡大傾向を示すキレツ

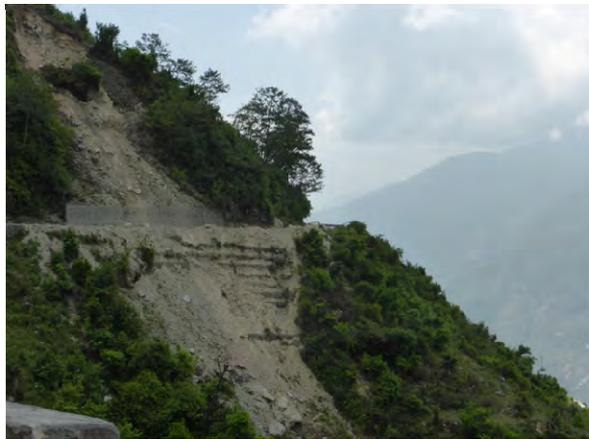
N28° 2'27.85'' E85° 13'11.74''
尾根脇の表層崩壊

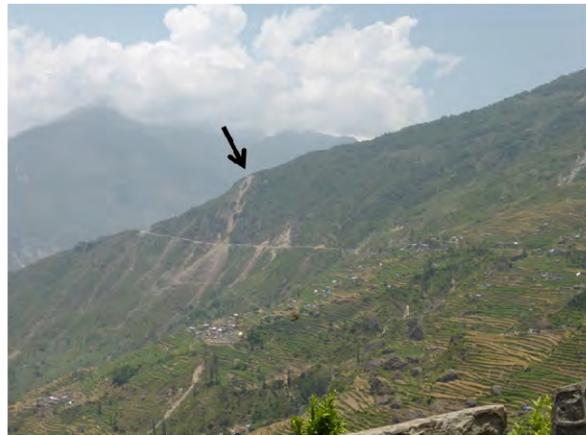
N28° 3'51.92'' E85° 13'32.26''
尾根脇の地形変換線からの表層崩壊

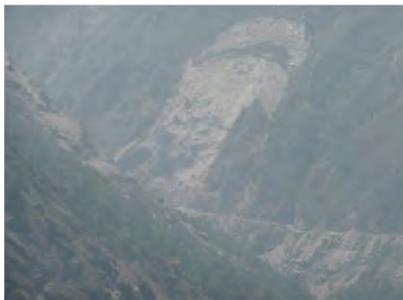
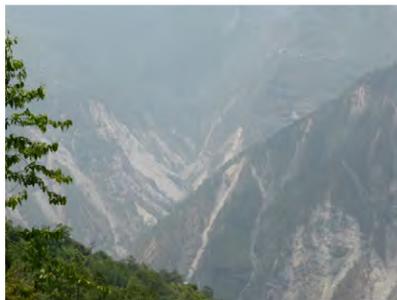
写真-4.24 表層崩壊の例

対岸の急峻斜面部では、深層崩壊や表層崩壊が随所に発生している。

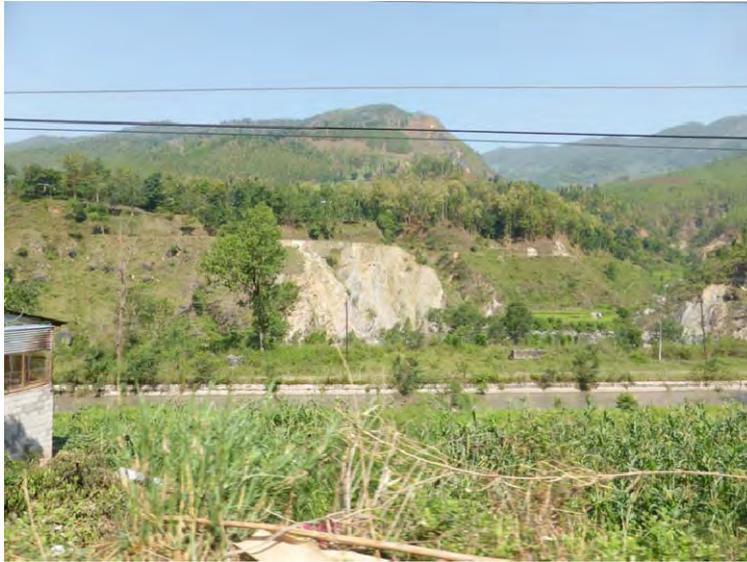
写真-4.25 南部河岸段丘地帯

南部河岸段丘地帯には、道路沿いの被害はないが、河川に面した河岸段丘端部の表層崩壊が一部に発生していた。

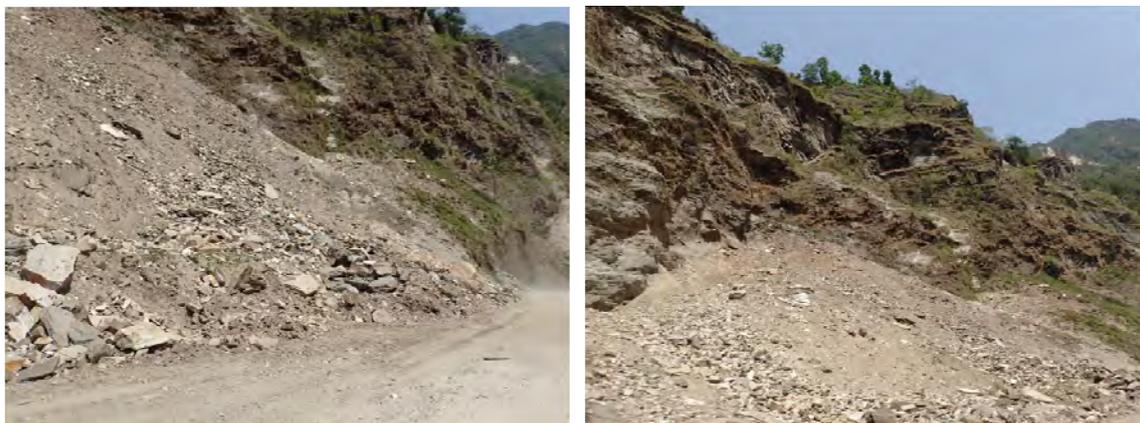
写真-4.30 バラビセ北方の山側斜面の崩壊
(N27°51'0.70" E85°52'51.44"付近)

写真-4.30は、バラビセ北方の山側斜面の崩壊である。古い滑落崖付近が再度崩壊しており、崩壊跡地の再崩壊と思われる。延長40mで、推定崩壊土量は900m³程度と思われる。

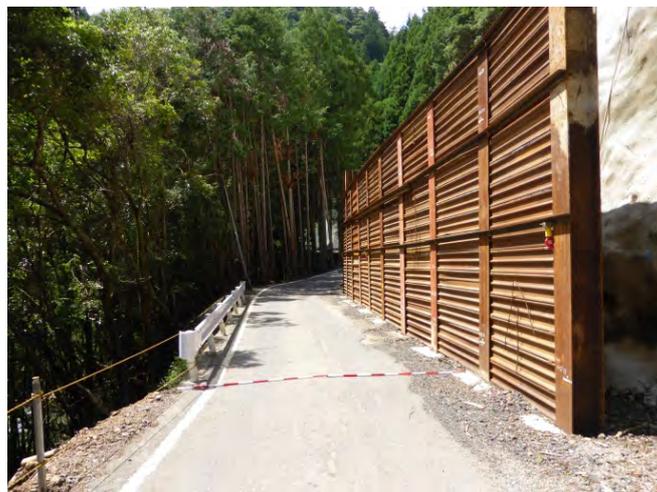
写真-4.33 国内でよく用いられる仮設防護柵

日本では表-4.5に基づいて多くが全面通行止めとし、表-4.6、写真-4.33のような対策を講じるが、ネパールでは、基本的に道路面だけの軍の重機除去や道路公社の人力除去のみで、写真-4.34の状態である。今回土砂崩壊が無かった箇所も、写真-4.35のような危険な箇所が多く、地震でさらに脆弱化している急峻山岳地帯の道路で二次災害の心配がある。

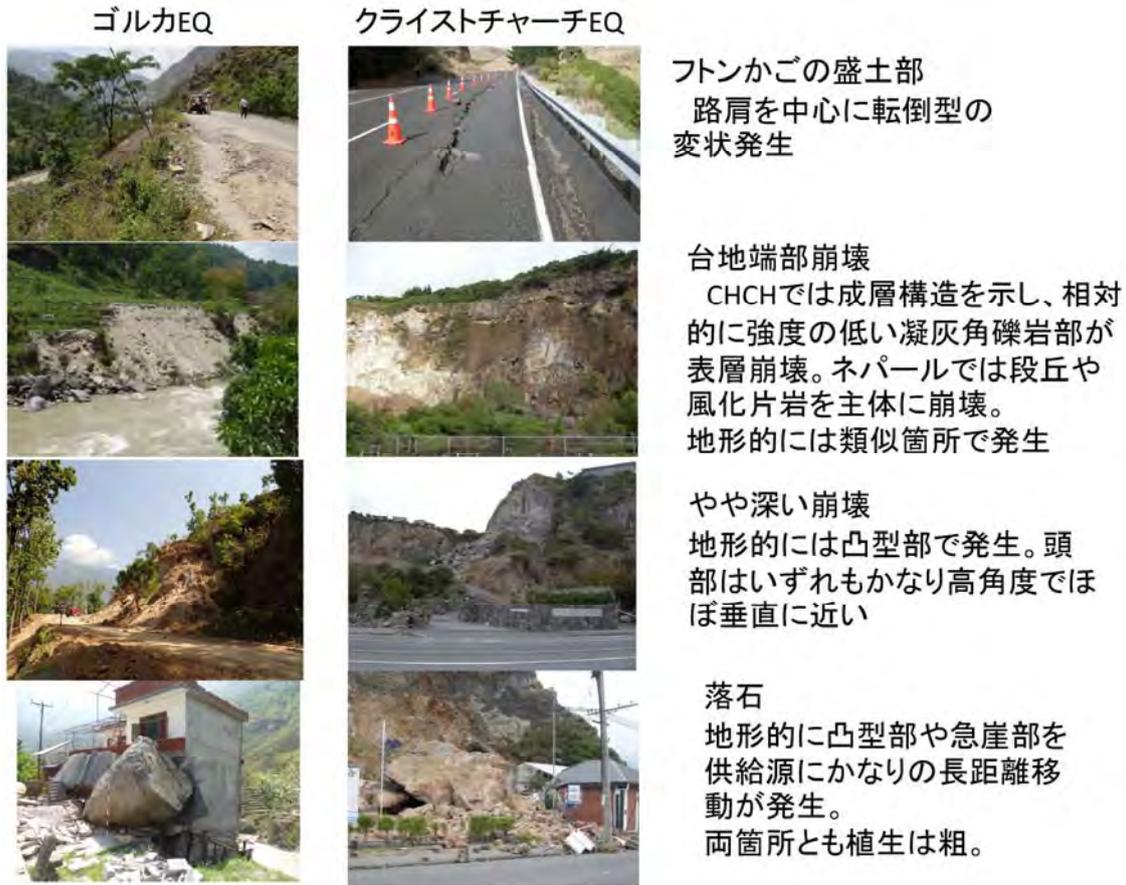
写真-4.36 ゴルカ地震とクライストチャーチ地震の被害形態の比較

このため比較的似通った災害形態を呈していることがわかる。また、地下水位状態では、ネパール、ニュージーランドともに低い箇所では崩壊形態を示すものが多く、地震動を直接的な要因と発生しているように見える。この傾向は東日本大震災でも見られ、地下水位の低い低い箇所では崩壊形態の被災が主である。

一方、クライストチャーチ地震では確認されなかったがチャルナケルで発生している地すべりのように、高地下水位地帯においては流動化し移動量の大きい地すべり形態を示す被災が発生している。これは地震動による過剰間隙水圧の発生を主な発生要因としていることがわかる。

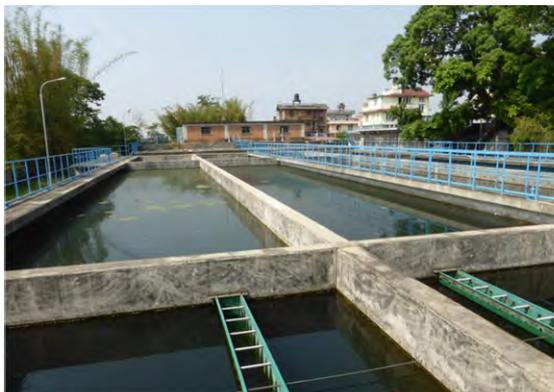
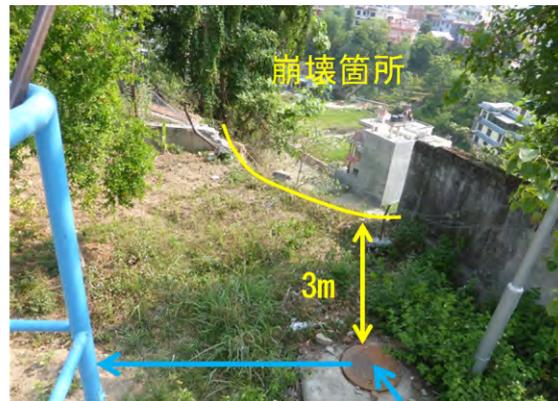
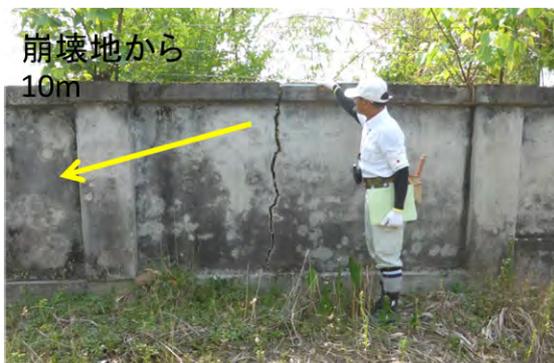
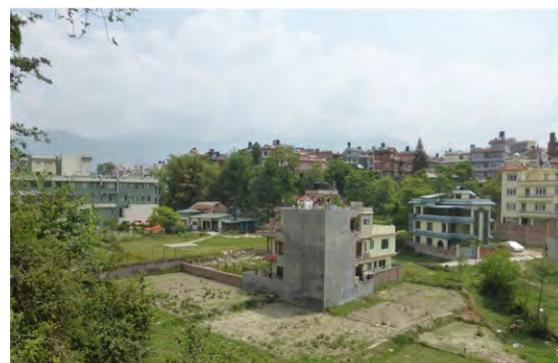
写真-5.2 沈殿池周辺の被害

斜面崩壊箇所は、写真-5.2 (右上) のように、施設のマンホールから3m程度の離れしかなかったが、同写真 (左上) のように沈殿池の躯体に損傷はなく、同写真 (左下) のように敷地外壁に亀裂があつたが古い物のように思われた。

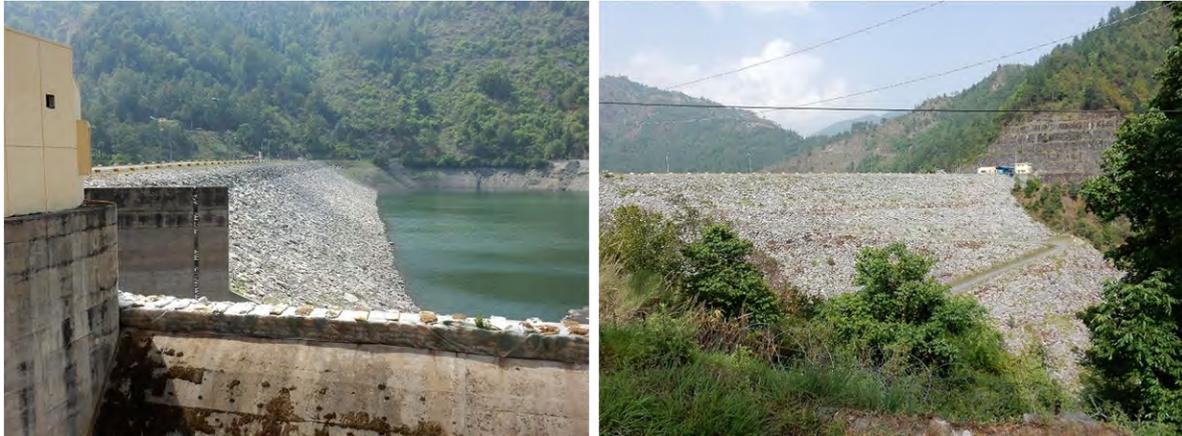
写真-5.3 クレカニダム

クレカニダムは 1982 年に建設された写真-5.3 のようなロックフィルダム（堤高 114m、堤頂長 406m、有効貯水量 7300 万 m³）である。

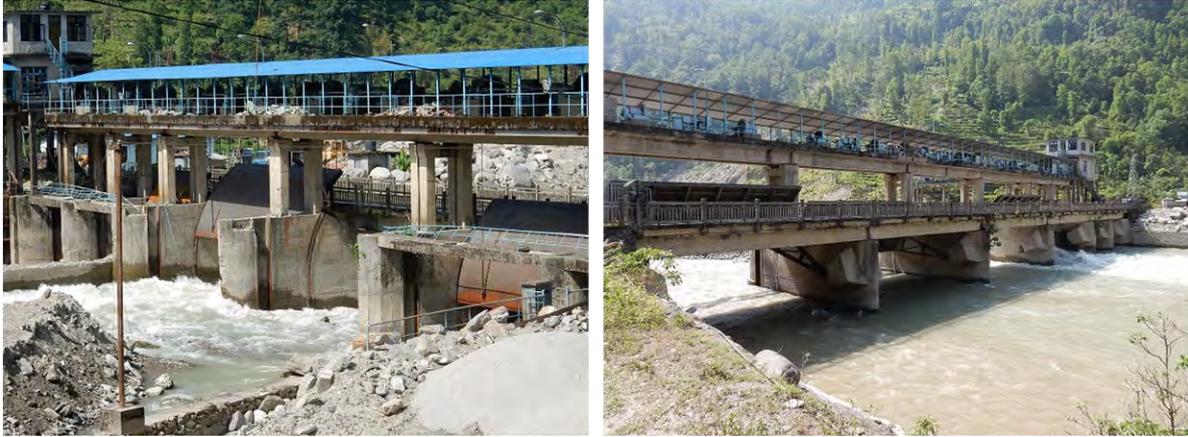
写真-5.6 スンコシダム全景

スンコシダムは、1971年に中国政府の援助により建設された写真-5.6に示すような取水堰形式の発電用ダムである。このダムは、図-5.2に示すように昨年8月、直上流の大規模地すべりで形成された天然ダムの決壊による土石流で被災し、復旧工事に着手しようとした矢先に今回の地震に見舞われ、被害が拡大した。

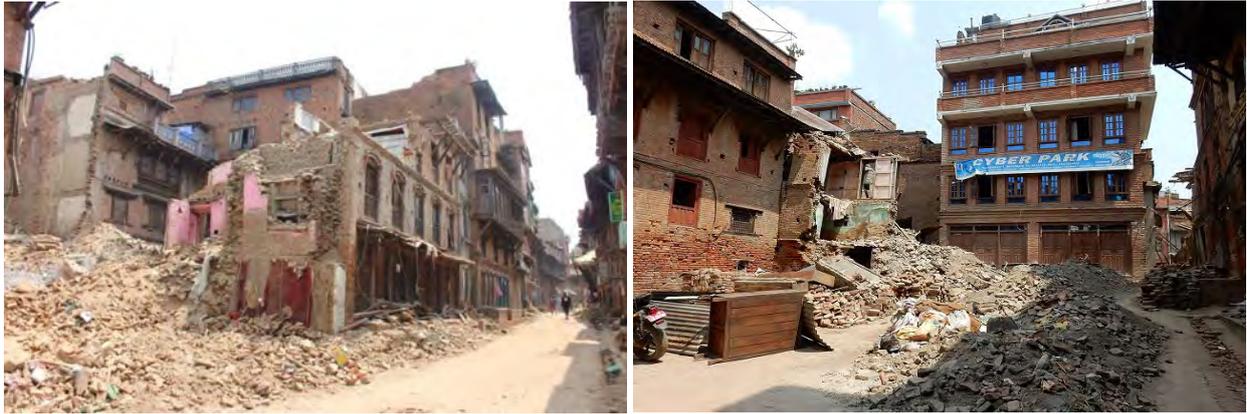
写真-7.3 粉々になった倒壊建物

倒壊等の甚大な被害は、ダーバースクエア（ダルバール広場）の東部地区で多く認められた。この地区の建物は、柱も壁と同様のれんが積みで、戸・窓の枠と床が木造の組積造が多い。れんがが古いのか強度が低いのか、れんがが崩れると写真-7.2～7.3のように粉々になってしまう。倒壊しなかった建物も、れんがの目地に隙間が空いたり面外にはらみ出している。

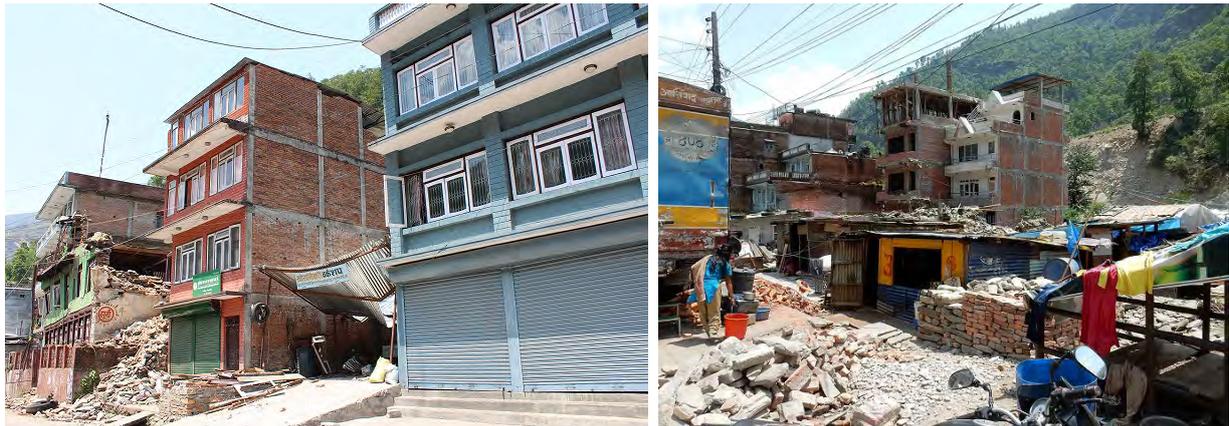
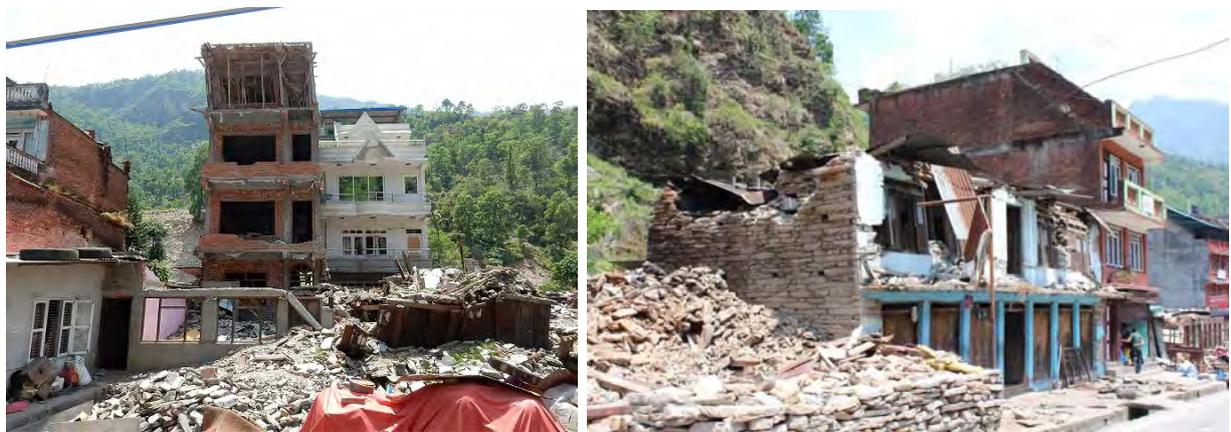
写真-7.5 倒壊を免れた建物も石積の建物

この地区では、れんが積建物の被害より、石積建物の被害が多く見られた。目地材はマッド・モルタルと思われ、崩れた石には目地材の付着が少なく、れんが積みと同程度以下の目地のせん断強度と思われる。したがって、単位体積重量が大きく、接触面が整形されていない石積建物の方が、先に壊れたのであろう。崩れると写真-7.4～7.5の左のようにバラバラになる。倒壊を免れた石積建物の柱・壁も目地材の付着が少ないことが分かる。

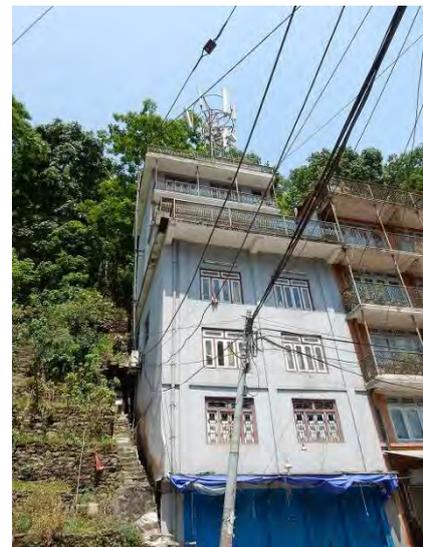
写真-7.6 無被害であった携帯電話の基地局と思われる建物

なお、写真-7.6に示すように、携帯電話の基地局と思われる建物は無被害であり、バクタプールでも同様にこのような建物は無被害であった。アンテナ設置個所の選定にあたっては、建物の耐震性の確認がなされているように思える。

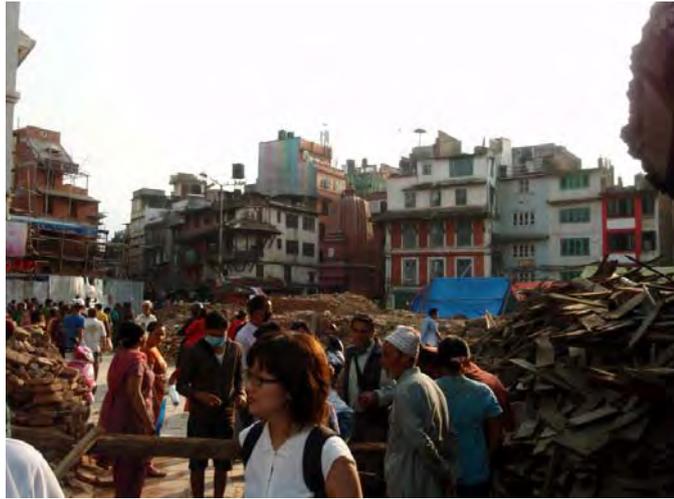
写真-7.8 カトマンズ・ダルバール広場の様子

カトマンズ市内のダルバール広場では、写真-7.8のように世界遺産のシヴァ・パールヴァティー寺院が崩壊してしまった。寺院に使われていたれんがと木材が分別されて積まれており、このれんがについては、写真-7.9のように何やら看板が立てられ、緩やかではあるが管理されていた。

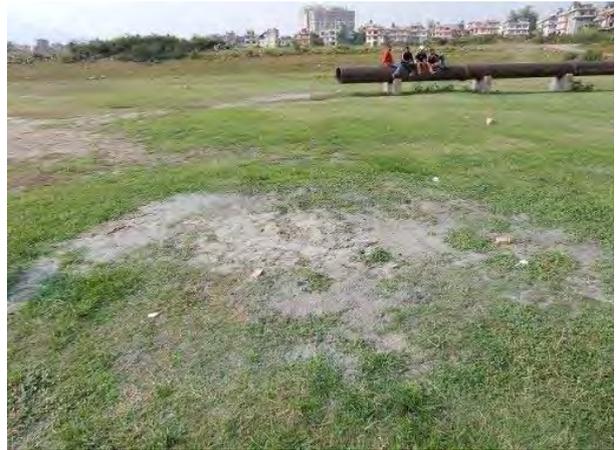
写真-8.1 調整池内の噴砂跡

市内リングロードの南西部外側のバグドールという地区の調整池内で、**写真-8.1**のような噴砂の痕跡が数か所で認められた。発災から1ヶ月が立ち、雨期を目の前に夕立が降り始めているせいもあり、ここが私たちの調査で唯一確認できた液状化の痕跡である。調整池の西側にはバグマチ川が流下しており、この付近はバグマチ川の氾濫原とみられる。
