# 平成 30 年北海道胆振東部地震 被害調査報告

**株式会社 エイト日本技術開発**

弊社におきましては、地震直後より災害リスク研究センターおよび防災保全事業部から複数の調査グループを立ち上げ、現地での被害調査を行って参りました。本報告は、これら調査結果を取りまとめたものです。

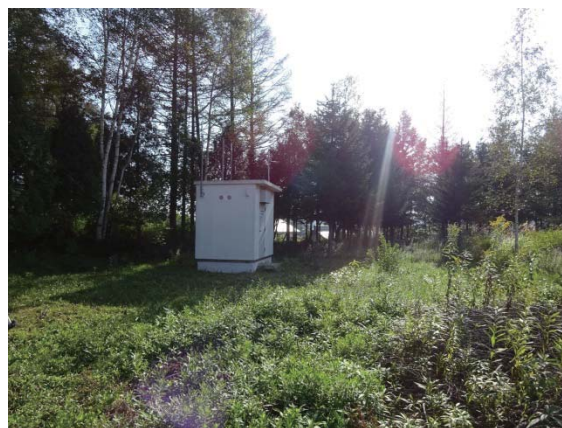
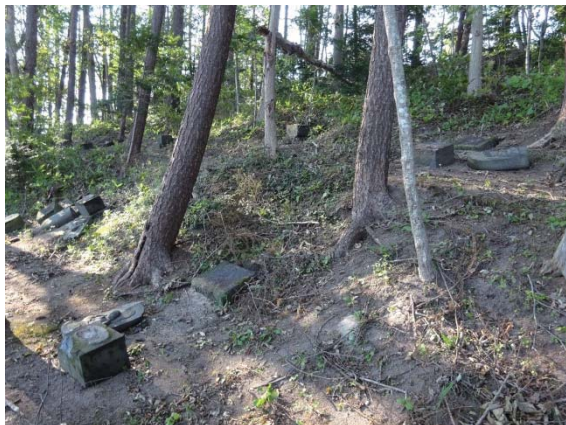
写真 1.3.1 に地震計周辺の状況を示す。IBUH01 観測点の南側の斜面の石仏はほとんどが転倒していた。また、IBUH01 観測点から南に 200m ほどの住宅では被災した建物が見られた (7 章で記す)。

写真 1.3.1 地震計周辺の様子 (その 1)  
(IBUH01 : KiK-net 追分)

写真 1.3.1 地震計周辺の様子 (その 2)  
(IBUH01 : KiK-net 追分)

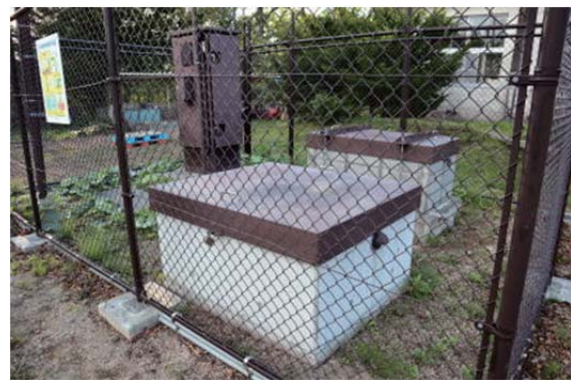
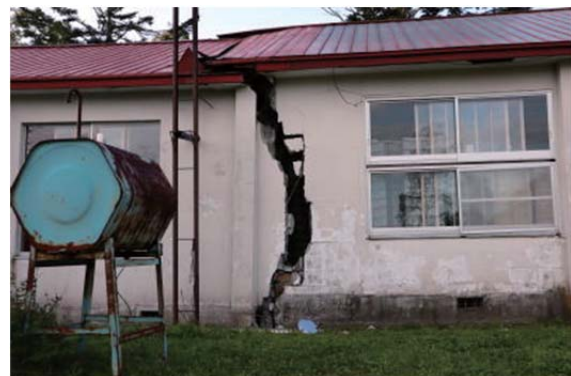
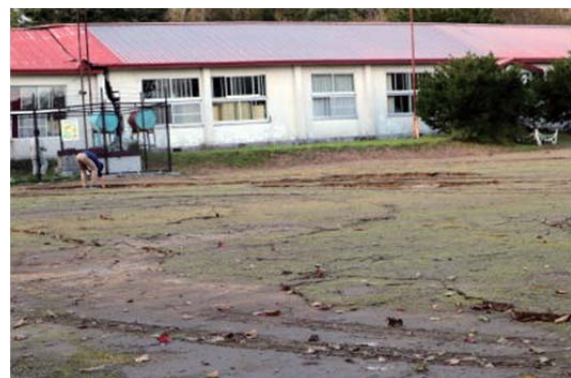
震度 7 を観測した JMA 観測点であり、2004 年に閉校となった鹿沼小学校の跡地に設置されている。加速度波形を図 1.3.3 に示す。写真 1.3.2 に地震計周辺の状況を示す。校舎は壁が引き裂かれたように壊れており、地盤には変状が見られ、下端では噴砂跡が見られた。周囲の低地より小高くなっているものの、造成時に盛られた砂が液状化したものかと推察されるが、詳細は不明である。

写真 1.3.2 地震計周辺の様子  
(JMA 厚真町鹿沼)

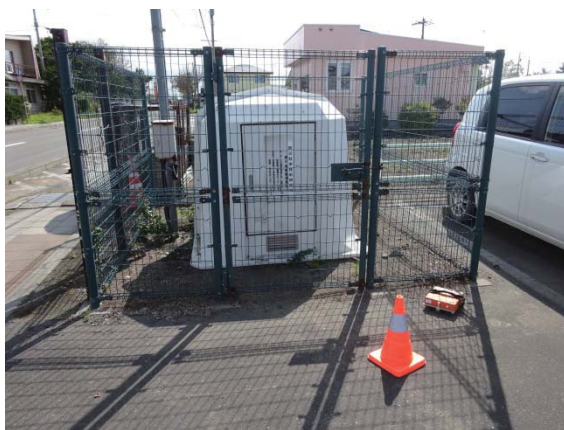
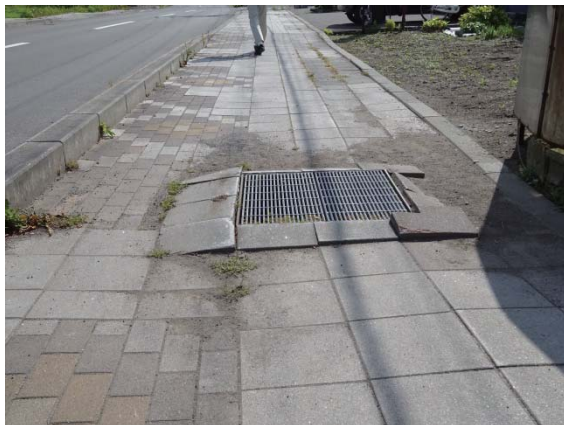
表層地盤は軟弱な粘性土であり、K-NET の 20m までの情報では基盤を確認できない。写真 1.3.3 に示すように、地震計直近では、歩道の地盤変状が見られる程度であったが、K-NET 観測点より北側 100m ほどにある中央通り商店街などをはじめ、建物被害が多く見られた (7 章で記す)。

写真 1.3.3 地震計周辺の様子  
(HKD126 : K-NET 鵲川)

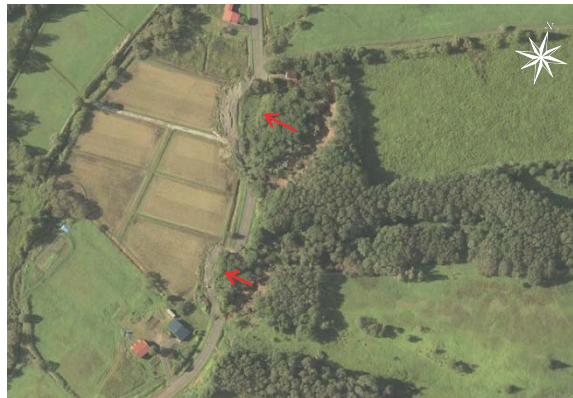
写真 2.2.3 及び写真 2.2.4 は、傾斜 15 度前後の緩い尾根部において、地すべり性の崩壊が生じた箇所である。移動土塊は道路を 20～30m 前方へ押し出して停止している。調査時

(9/16) は、移動土塊が応急的に切り開かれており、車両の通行が可能となっていた。山側に移動層が残っている可能性があり、今後の降雨等による不安定化が危惧される。

写真 2.2.3 幌里地区崩壊地の空中写真  
(国土地理院の垂直写真<sup>3)</sup>に加筆)

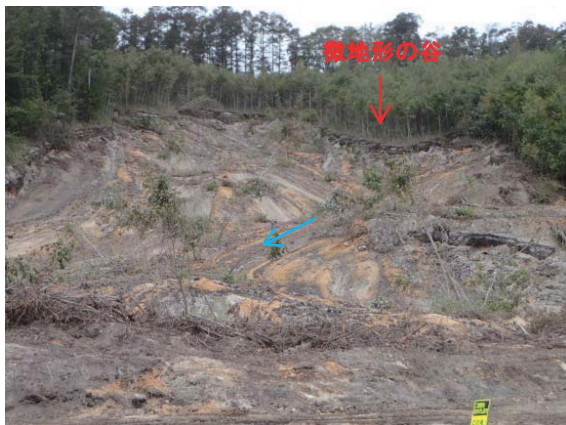
図 2.2.1 に示すように 2 つの崩壊が近接して発生しており、南側を A-1、北側を A-2 と呼ぶ。崩壊地 A-1 は、巨視的には尾根にあたるが、微地形の谷が存在する斜面である。崩壊後の地形は、元の微地形の谷の下に円錐状の窪みが形成し、そこから斜面下方へ向かって崩土の流走痕が残っている (写真 2.2.11 参照)。また、崩壊地 A-1 の西側端部にあたる道路面には、写真 2.2.12 のように道路を横断するせん断亀裂が確認された。亀裂が発生した原因としては、崩壊が道路下まで及んでおり、側方のずれ亀裂として生じた可能性も考えられる。

写真 2.2.11 崩壊地 A-1 の遠景  
崩壊面に残る流走痕（青矢印）

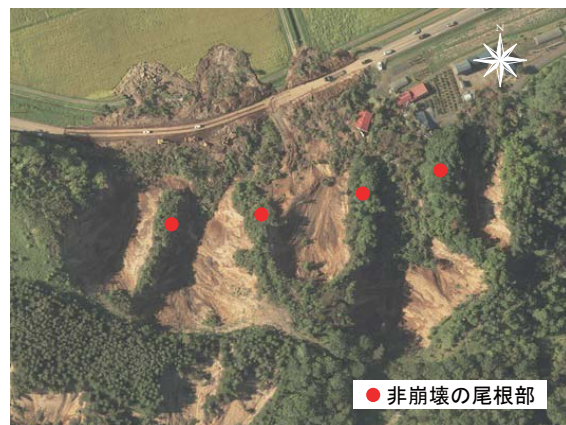
写真 2.2.19 東和地区崩壊地の空中写真  
(国土地理院の垂直写真<sup>3)</sup>に加筆)

東和地区では、町道沿いの自然斜面で複数の崩壊が連なって発生し、道路と水路を閉塞した。これらの崩壊はいずれも微地形の尾根に挟まれた谷や直線斜面で発生している。写真 2.2.19 に示す赤丸は、崩壊せずに残った尾根部を示している。崩壊後の斜面上部は、写真 2.2.20 に見られるような円錐状の窪みが形成し、底部に流水の痕跡が認められる。

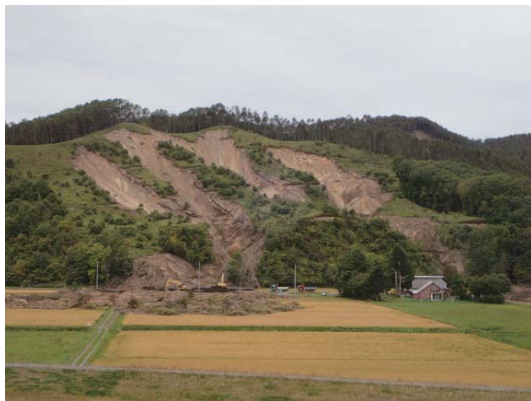
写真 2.2.27 崩壊地 A の遠景

崩壊地 A は、幅約 300m、奥行 300m (堆積範囲を含む) の範囲で発生し、道道 235 号を閉塞した。図 2.2.6 に示す崩壊前の等高線

図を見ると、発達した谷の背後に存在する微地形の谷で崩壊が生じ、中央部の尾根は残っている。地すべり地形分布図 4) では、この残った尾根の部分が地すべり移動体と重なっている。

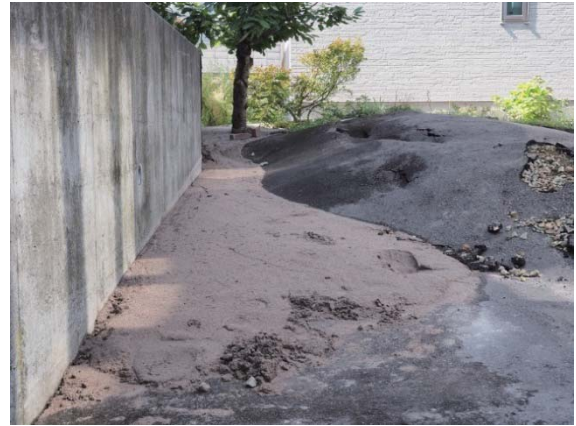
この地は昭和 53 年に谷沿いの小河川である美里川を付け替え（地下に移設）、谷埋めの形で造成された。図-3.2.2 に旧地形と地盤変生の状況を示すが、旧河道をなぞるように V 字型の陥没が発生、その上の住宅が傾斜などの大被害を被った（写真 3.2.1①～③）。斜面下部には噴砂が見られ、液状化が発生していたことは間違いない（写真 3.2.1④）。しかしながら、陥没の見られた上部では噴砂は見られなかった。ただし、移設した地下河川部分では埋め戻し土が沈下しマンホールが突出していた（写真 3.2.1②）

写真 3.2.1④里塚 1 条 噴砂

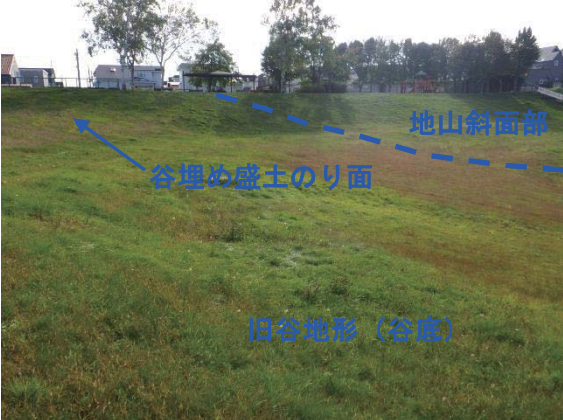
写真 3.2.3① 清田区平岡四条の状況（谷部西側）

清田区平岡四条の谷埋め盛土の可能性がある造成地箇所。谷部西側盛土境界では被害が認められないが（写真 3.2.3①）、東側境界付近では段差を生じている（写真 3.2.3②）。

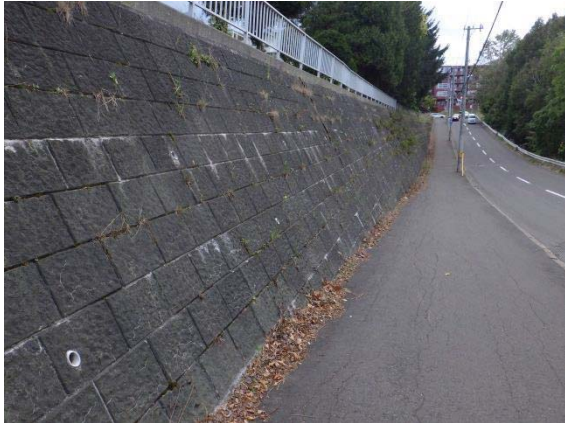
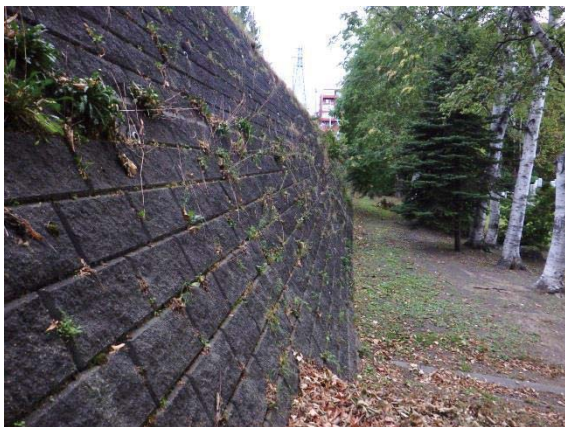
豊平区平岸五条の谷埋め盛土の可能性がある造成地箇所。道路を挟んで上流側に学校、下流側に霊園の両側に盛土のり面がある。のり尻ブロック擁壁に大きな変状は見られない(写真 3.2.5)。

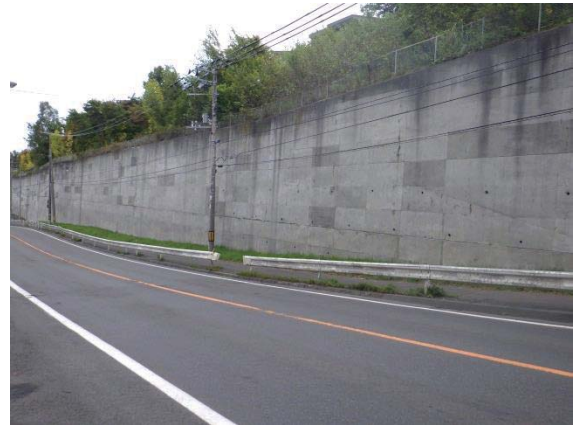
写真 3.2.6① 南区澄川五条の状況

南区澄川五条の谷埋め盛土の可能性がある造成地箇所。盛土のり尻擁壁に大きな変状は見られない(写真 3.2.6①)。コンクリート擁壁ジョイント部の段差は今回の地震によるものかは不明である(写真 3.2.6②)。

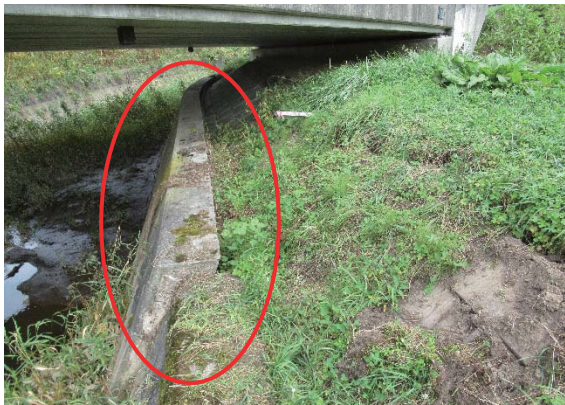
護岸が 15 cm 程度移動し、橋台背面沈下により取付部に段差が生じていた。上部工移動等は見られなかった。

写真 4.1.21 護岸の変状

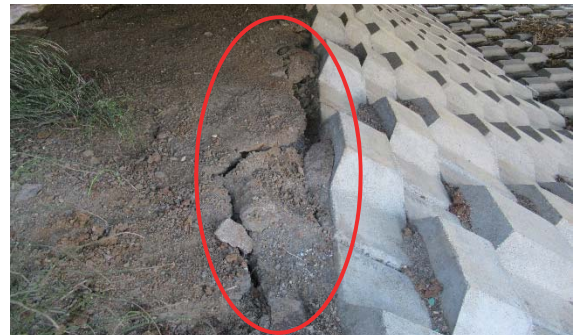
護岸に変状が見られ、取付部に段差が生じていた (擦り付け復旧済み)。その他の変状は確認されなかった。

写真 4.1.24 護岸の変状

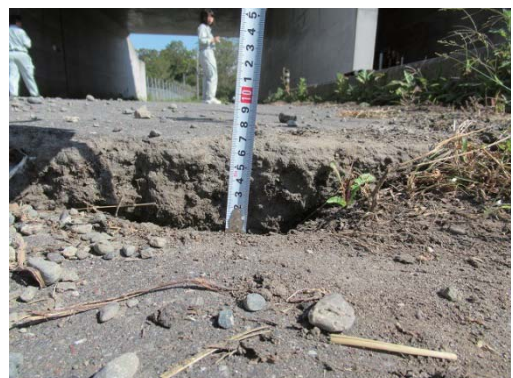
写真 4.2.5 路面の段差

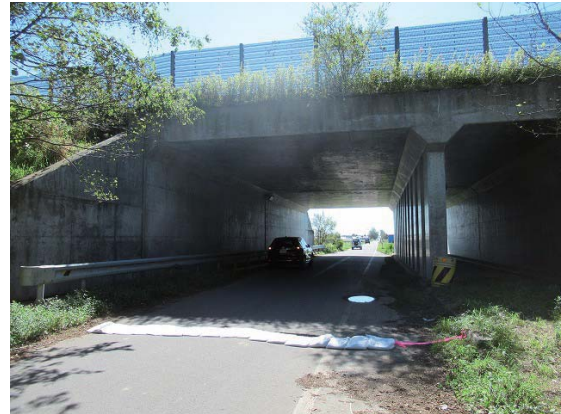
写真 4.2.12 カルバート正面

これらの状況から地震の影響によりカルバートに縦断方向の変形が生じた可能性があると考えられる。坑口付近の路面には発生した段差に対する応急処置がなされていた(写真 4.2.12 参照)。

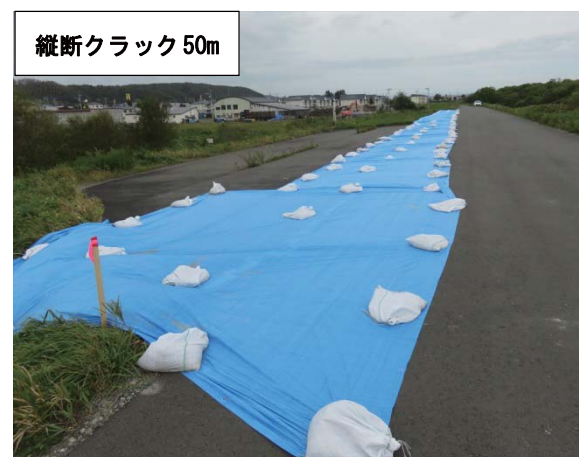
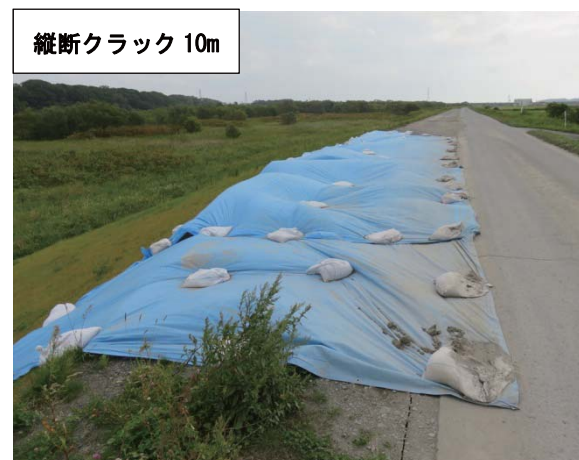
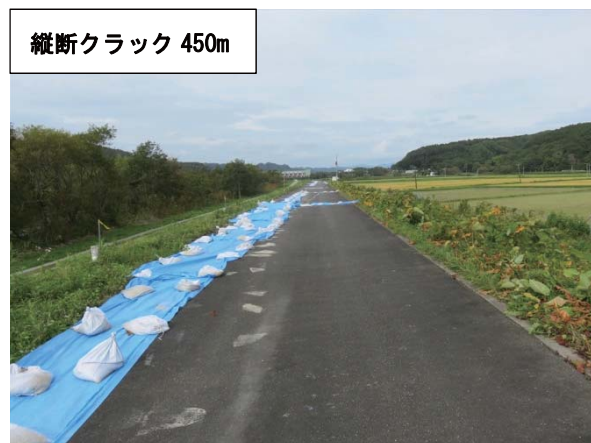
沙流川で確認した被害箇所は、図 5.1.1 に示したように 4 箇所である。地震発生後約 10 日後であったため、全ての被害箇所でもビニールシートによる応急対策が実施されていた（写真 5.1.1～写真 5.1.4）。

堤防天端（主に法肩付近）に縦断方向のクラックが生じているが、いずれも数 cm 程度であり、軽微な被害である。

写真 5.1.1 沙流川（右岸 2.0k）

写真 5.1.2 沙流川（右岸 5.6k）

写真 5.1.4 沙流川 (支川)  
(二風谷ダム上流右岸 8.9k)

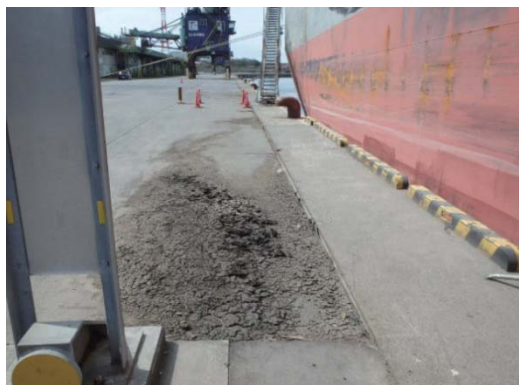
写真 6.1.10 噴砂の痕跡

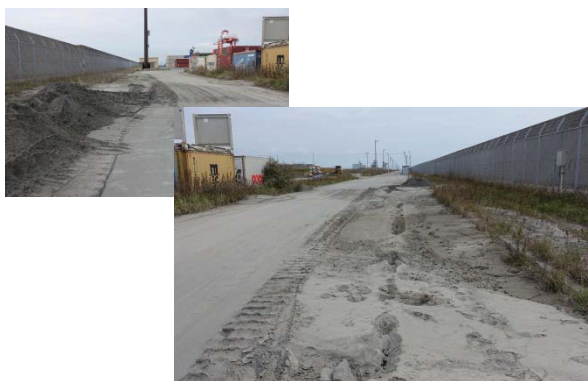
写真 6.1.16 ②道路脇の大量の噴砂

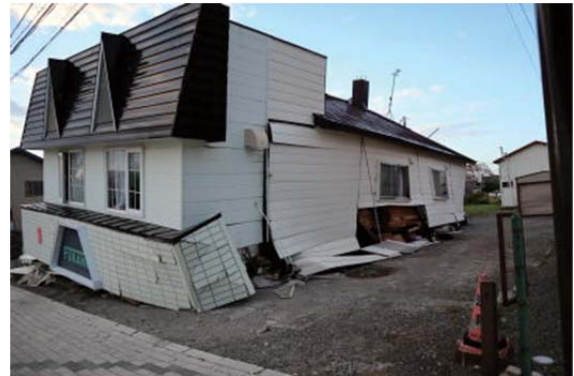
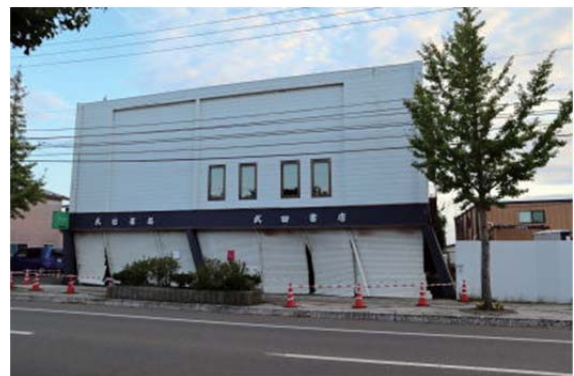
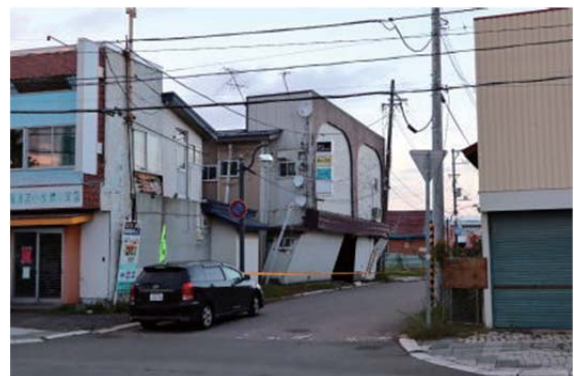
むかわ町は水産業（特にししゃもが有名）が盛んであり、商店街は整備され新しい建物も少なくないが、古い建物も多い。北海道等の寒冷地では一般住宅は窓を小さくしたりするので関東・関西圏に比べ地震に強い傾向にあるが、商店は開口部が広いため耐震性が低く、そのような建物で全壊被害が見られた(図 7.1.1、写真 7.1.1)。これは、2004 年新潟県中越地震の際の川口町でも同様であった。

写真 7.1.1 むかわ町中央通りでの建物被害

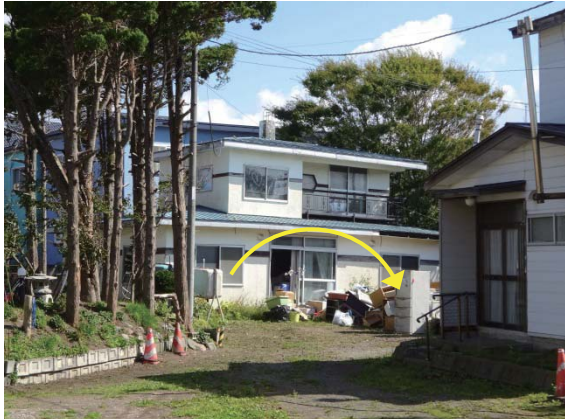
また、町役場より西側の住宅地では、外見では構造の被害は確認できないものの、傾いたように見える建物が複数見られた。地震動を受けた地盤の不等沈下によるものと思われる(写真 7.1.2)。

写真 7.1.2 むかわ町で見られた傾いた建物

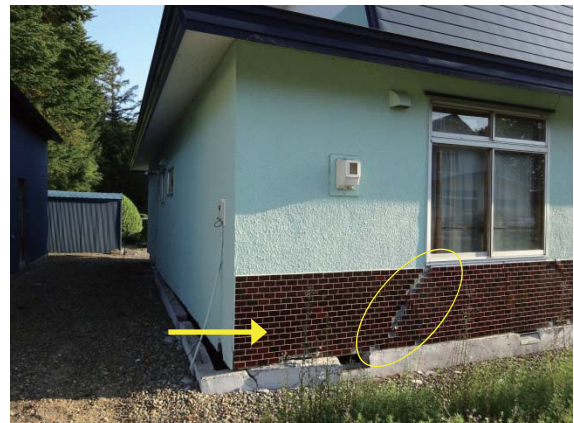
また、震度 7(計測震度 6.7)を観測した IBUH01(KiK-net 追分)、震度 6 強(計測震度 6.4)を観測した HKD127(KiK-net 追分)観測点より南に約 200m ほどの安平町追分本町付近でも、複数の建物が被災していた(写真 7.1.4)。いずれも建築年は古いと考えられる。

写真 7.1.4 安平町追分本町での建物被害

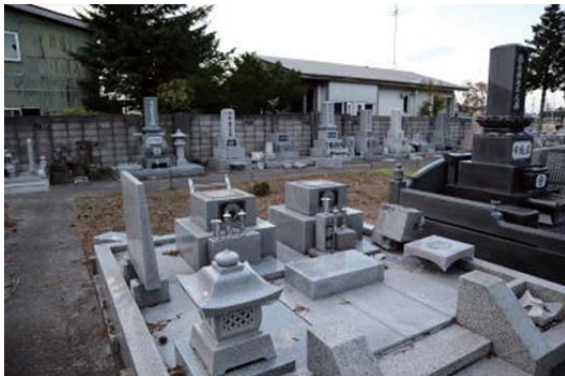
7.1(1)で記したむかわ町の商店街にある永安寺の墓地の状況を写真 7.2.1 に示す。およそ転倒率は 1/2 程度というところであり、墓石には短周期成分が強く効くため、90%のような高い転倒率とはならなかったものと考えられる。

写真 7.2.1 墓石転倒状況(むかわ町花園)

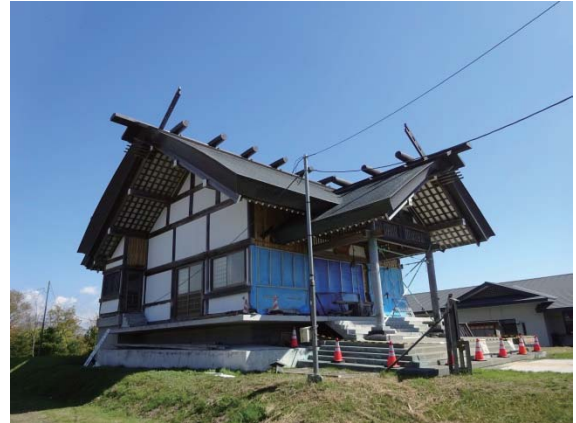
商店街からは 1km ほど北にある鵠川神社も被災していた(写真 7.2.2)。社殿は盛土の上に建てられている。地盤変状が見られ、柱が束石からはずれ、かろうじて倒壊を免れたようであった。

写真 7.2.2 被災した神社(むかわ町福住)

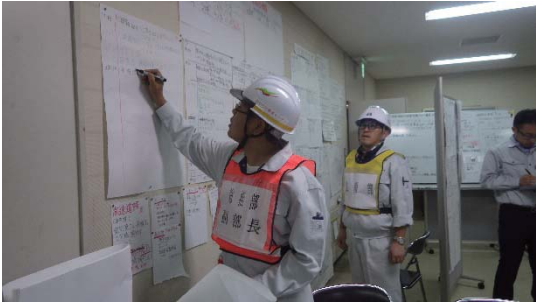
| <p>本部室内における情報集約</p> | <p>地震によって倒れたロッカー</p> |

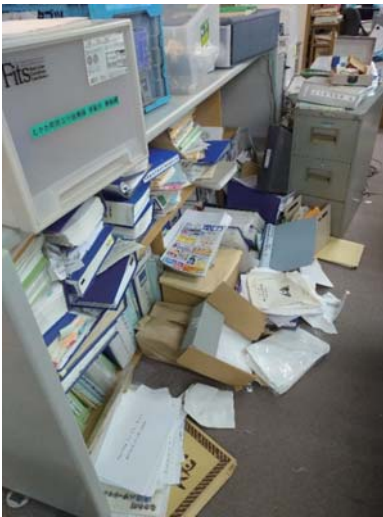
| <p>災害対策本部室入口の掲示</p> | <p>地震によって散乱した書類</p> |
